護岸の被災特性と新たな防災護岸

Characteristics of Seawall Damages and New Conceptual Seawalls
for Disaster Mitigation

高山知司 Tomoji TAKAYAMA (京都大学防災研究所)

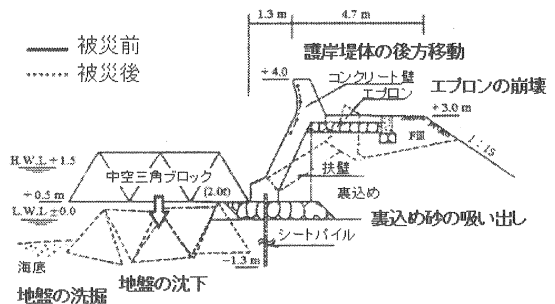
図-9 典型的な洗掘災害

図-9 に護岸被災の典型的な例を示す。この護岸は直立壁の前面に中空三角の消波ブロックを設置した、よく見かけるタイプである。一般には、中空三角ブロックの代わりにさまざまな消波ブロックが設置されている。この護岸は破線で示したように被災した。この被災後の形状から次のような被災過程が推測できる。まず、海底地盤の洗掘が起こり、消波工の中空三角ブロックが沈下して、直立壁には大きな波浪が作用するようになる。大きな波浪の作用は大きな越波を生じ、背後エプロンの破壊が生じ、裏込め砂の吸出しが起こり、直立壁を支えていた裏込め砂が消失したために波力によって、背後に傾斜した。このような被災過程の推測から、この被災は海底地盤の洗掘が主要な原因で、それに越波や波力の影響が加わった被災である。

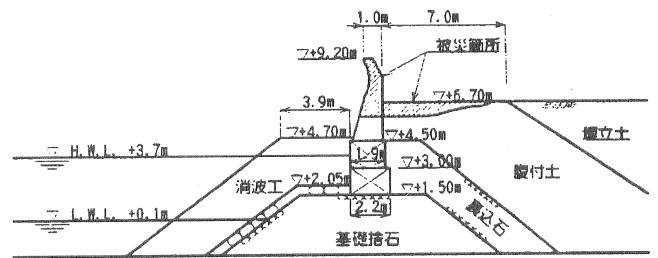
図-11 山口宇部空港における新設護岸の標準断面

台風 9918 号による高潮・高波災害は、特に周防灘周辺沿岸の海岸護岸や堤防において特徴的であった。山口宇部空港は埋立地上にあり、台風 9918 号によって空港護岸のパラペットが倒壊し、空港内へ多量の水塊が流入して、浸水被害は滑走路だけではなく駐車場などの空港施設にもおよび、1週間も空港を閉鎖するに至った。倒壊によって浸水を助長した護岸の被災前の標準形状を図-11 に示す。マウンド上の2段のコンクリート方塊上に 4.7m 高さのパ

ラペットを建設し、前面に消波工を設置した形状である。しかし、消波工はパラペットの天端（+9.20m）まで設置されているのではなく、パラペットの基部より0.2m上が消波工の天端（+4.70m）になっている。高潮・波浪推算によると、高潮による最高水位は9月24日8時に+5.5mとなり、前面消波工の天端より0.8m高くなっていた。このときの護岸前面波高は有義波高で3.64mであった。これによってパラペットはパラペット基部から1m上部の打ち継ぎ部分から倒壊した。打ち継ぎ部分の海側と陸側の差し筋のうち海側の差し筋が切れずに引き抜かれ、それによってパラペットは倒壊した。この倒壊によって、護岸越波量は急激に増大し、空港施設が1m以上も浸水することになった。

台風 9918 号では多くの護岸が倒壊し、その結果として高潮の浸水が助長され、大きな災害になっている。倒壊した多くの護岸は消波工が前面に設置してあったが、護岸バラベットの天端まで設置してあるのではなく、図-11 に示したようにバラベットの基部までの中途半端な設置であった。高潮・波浪推算によると満潮と高潮の最高位とが重なって、9月24日午前8時に海面が+5.5mにもなった。この水位は消波工の天端より約 1m も高い値である。このときの護岸前面の有義波高は 3.6m であった。その結果、護岸バラベットの基部には直接砕波が作用し、砕波の衝撃的な波力によってバラベットの基部が倒壊したものと推測できる。

宇部空港護岸以外でも周防灘沿岸部で多くの護岸バラベットの基部が倒壊しているが、そのほとんどが消波工による全断面被覆ではなく、部分被覆であった。部分被覆は消波工が少なくすみ、経済的であることから、海岸保全施設築造基準では、必ずしもバラベットの天端まで消波工で被覆することは必要ないとしている。しかし、大きな高潮が来襲する可能性がある海域では、満潮と高潮の最高位が重なって、砕波がバラベットの基部に直接作用するようになるために、全断面を消波工で被覆することが必要となる。

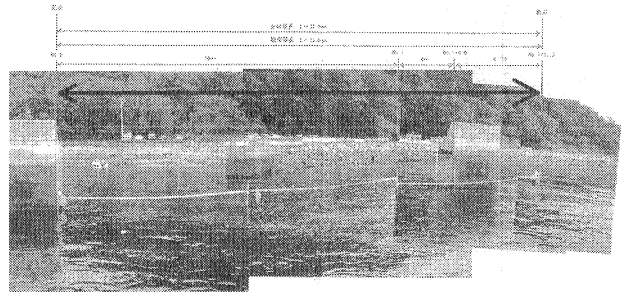
写真-1 岡山県水島港の防波堤の被災状況

台風0416号では、岡山県で大きな災害が発生した。写真-1は、護岸ではないが、岡山県水島港の防波堤が32m

にわたって大きく転倒した状況を示している。高潮による潮位の増大で、既往の潮位を超えたために、堤体に大きな浮力が作用し、さらに、海面付近に大きな波力が作用して、転倒したと思われる。

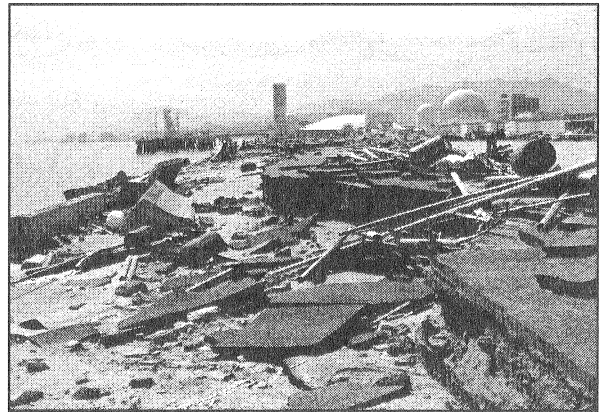
写真-2 広島県廿日市埋立地の護岸被災 (パラペットの散乱)

台風 0418 号では、広島で風速 60m/s 以上の風が吹いたために、大きな高潮と高波が発生し、甚大な被災を被った。写真-2 と 3 は広島港内の廿日市埋め立て護岸の被災状況を示している。小潮ではあったが、2.5m にもなる大きな高潮によって潮位は非常に高くなったと推測される。これに 3m 近くにもなる大きな波浪が作用したために、このような被害が発生したものである。このような被災が起きる過程については、いくつかのシナリオを描くことができる。一つは、護岸のパラペット部が波力によって破壊され、その結果、越波が大きくなって背後が大きく洗掘される場合である。もう一つは、越波によって背後が大きく叩かれ、一部吸出しを受けて沈下し、波力に対する抵抗力が弱まって、護岸本体が後方に傾いた場合である。この場合には、護岸パラペットの被災はあまり起きていない。前者の場合の被災は写真-2 で、後者の被災は写真-3 である。台風 0418 号による被災では、前者のような被災が多く見られた。写

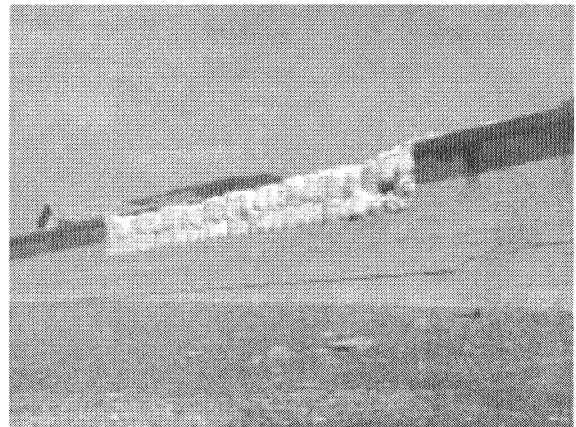
写真-4 海側から見た被災護岸の写真

この台風は室戸沖で観測史上最大の 13.5m の高波を発生させた。この台風による高波は高知県室戸市室戸岬町菜生海岸の防潮堤パラペットを破壊し、大量の越波水が流入して 3 名の住民を死亡させた。写真-4 は被災した防潮堤パラペット部を海側から見たものである。防潮堤延長 942m

中の 30m 部分のバラベットの打ち継ぎ目から崩壊した。崩壊したコンクリートバラベットの背後の市営住宅に飛び込んだ様子を写真-5 に示す。この防潮堤の断面を図-16 に示す。この防潮堤のバラベットの部分が波浪によって破壊されたため、大量の越波水が流入した。
