2000年鳥取県西部地震によるアスファルト舗装道路の被害とその記録

Damage assessment to asphalt road pavement due to
the western Tottori earthquake of the year 2000藤村 尚 Hisashi FUJIMURA (鳥取大学工学部)
坂口雅範 Masanori SAKAGUTI (㈱NIPPO コーポレーション)

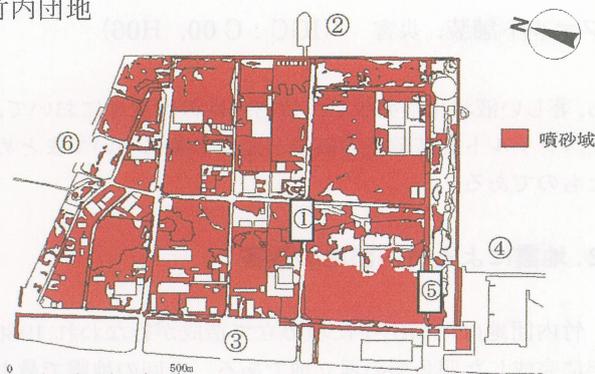
図-1 竹内団地内の噴砂の分布

竹内団地は1978年に埋め立て造成が行なわれ、1986年に完成した四角形の埋立地である。今回の地震でも液状化が激しかった地点である。図-1は、いくつかの航空写真から判読した竹内団地内の噴砂の状況である。団地の内側にある道路(図-1の①)ではクラックが生じている。西側の承水路沿いや外周道路では凹凸、うねりの被害が見られる。建物の抜け上がりは、ほぼ全域に生じており、建物の周りは噴砂が見られる。埋立地の全域で、地盤が20~30cmほど沈下したと思われる。つぎに、竹内団地の外周部での被災について調べた。

竹内団地の東側(図-1の②)では、ケーソン式護岸が海側の前面に約400mm移動し、護岸背後の道路に亀裂が生じている。これらの原因は、主に液状化によるところが大きい。

竹内団地の西側(図-1の③)では、高松川・承水路で大量の噴砂が起き、川底が膨れ上がった。承水路周辺では激しい液状化が発生しており、道路側では矢板法線が最大で2m程度水路側に移動、緑地側も法線が川側に大きく移動している。

竹内団地の南側の公共マリーナ(図-1の④)ではヨットを繋留するPC杭基礎栈橋が岸寄りの一部を残して水没した。栈橋は杭式構造で、杭の折損により上部工が倒壊している。既設の岸壁が背後の液状化によって押し出され、沈下している。写真-1は東西路線に隣接する歩道(図-1の⑤)における噴砂の様子である。液状化の激しさと細粒分を多く含んだ砂であることが知れる。

竹内団地の北側の控え式矢板護岸（図-1の⑥）では変形は軽微であった。液状化は背面約10m後方で所々起こっている程度であるが、一部液状化が激しいところがありその区域では5~8cm程度の沈下と4cm程度の水平移動がみられた。

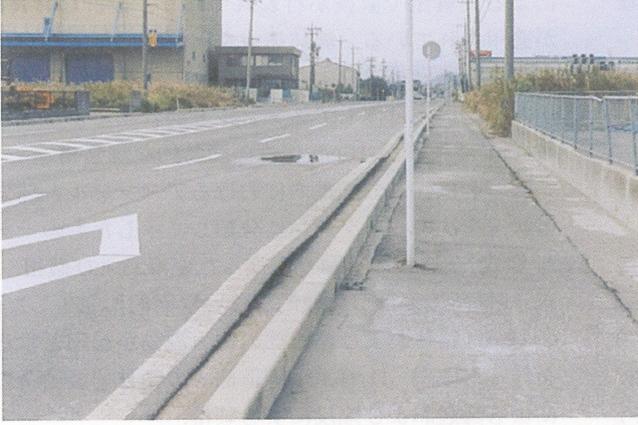
<p>写真-1 車道アスファルト舗装体の波状変形(隆起) クラック等の発生は認められず噴砂の影響により舗装体が押し上げられたような波状のうねりが発生している。歩道境界ブロックの変形は大きくは認められない。開掘調査の結果、加熱混合物層と上層路盤の間に噴砂したシルトが認められた。 たわみ性舗装とはいえ、10月初旬の気温で、短期にこのような変形が起きればクラックが発生するのが普通と考えられ、あまり例を見ない変形である。 第3種2級B交通 設計 CER12% 舗装構成 表層(密粒改質1型): 6cm + 基層(粗粒): 5cm + 上層路盤: 10cm + 下層路盤: 15cm(計36cm)</p>									
変状状況: ①沈下②傾斜③損壊④倒壊⑤崩壊⑥噴砂の噴水⑦落石⑧回転⑨転倒⑩盛上がり⑪その他

道路被災の特徴は，波状変形および破損は，河川に平行する路線および海に近隣する外周路線に見られる。図-2中の左下の写真は，波状変形を示す。クラック等の発生はあまり認められず舗装体が押し上げられたような波状のうねりである。また，波状のうねりを伴った変形および破損とは，波状の舗装路面変形と噴砂による舗装破損の複合作用により大きな被害を伴った現象である。

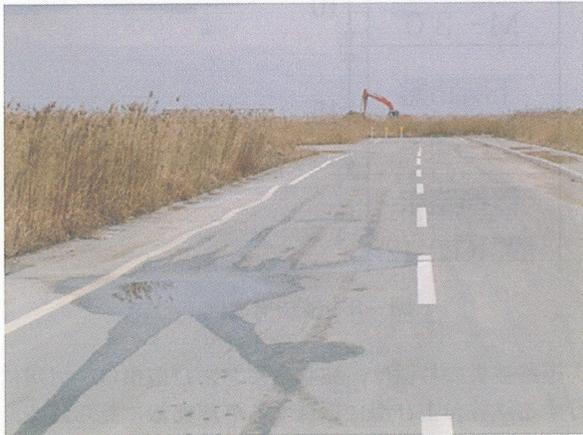
同じ路線東側の車道アスファルト舗装体の波状変形状況

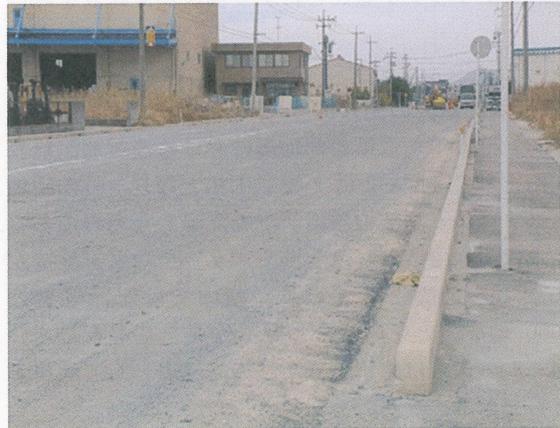
写真-1の平成19年1月22日路面状態。
応急処置として、隆起した部分が削り取られ路盤状態で交通供用している。
被災後三ヵ月半経過しているものの未だに対策工は不十分な状態である。

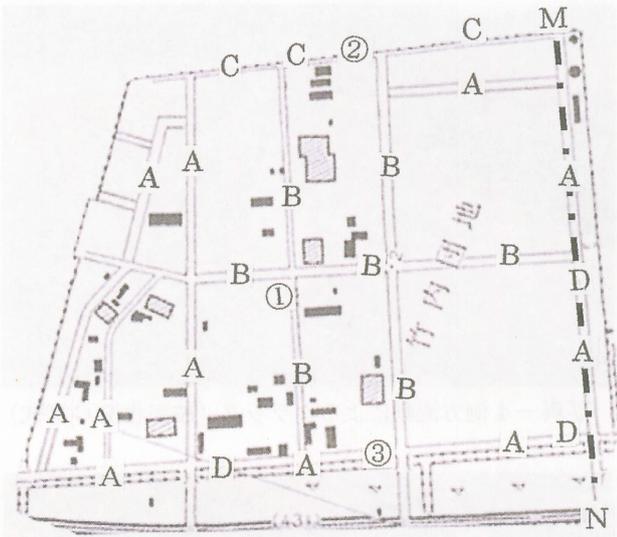
図-4 竹内団地の道路と被害

図-4は，この団地内におけるアスファルト舗装の被害状況を次の4パターンに分類して示したものである。
A 様式：波状のうねりを伴った変形および破損。B 様式：縦横断の変形が比較的少ない平面的に発生した破損。C 様式：路体および路床部の側方流動が起因とする沈下を伴った破損。D 様式：歩道部等の簡易舗装箇所の噴砂による隆起および陥没による破損。

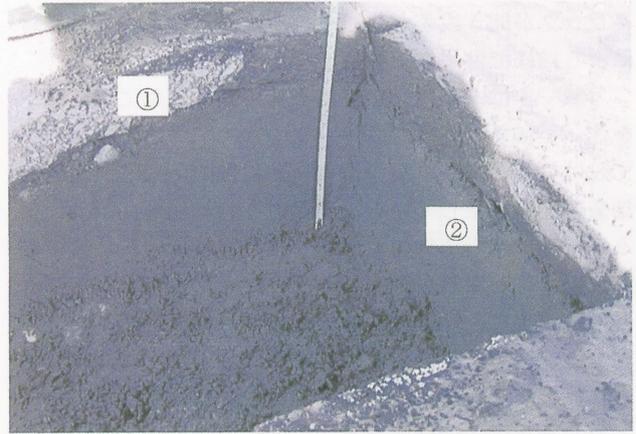
写真-2 開削した凸部の下部構造

写真-2は，波状に変形した舗装部分を開掘した下部構造断面を示している。写真によると，表層および基層アスファルト混合物（写真・2の①）の直下の路盤材および路床土が灰色の色調に映っており，シルト質砂（写真・2の②）の噴砂の混入が確認される。

シルト質砂の液状化による噴砂が舗装体の表層・基層部におけるアスファルト混合物層で遮断され、舗装体下部の路盤および路床土は噴砂で飽和状態になっていたと推定される。これらの層はアスファルト混合物層と一体となって動き、大きく変位してアスファルト混合物層が波状のうねりまたは破壊するアスファルト舗装道路の特徴的な破壊様式である。

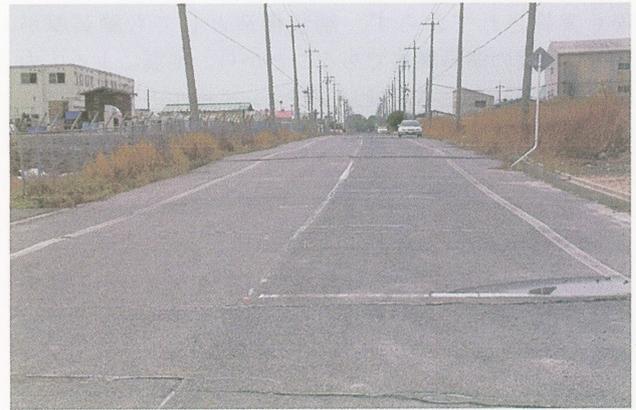
写真-3 平面的破損とクラック（被害状況 B 様式）

写真-3 は、縦横断の変形が比較的少ない平面的に発生した舗装体の破損の様子を示している。このクラック破損は、竹内団地内の外周路線を除いた内部にある交通量の少ない支線道路（図-4の①）に見られる。波状のうねりもなく、噴砂による被害も少ない。アスファルト混合物層のクラックは、縦断方向と横断方向および縦横断方向の両方に発生している箇所が認められる。所々に

クラックが開き段差が生じているが軽微なもので目地材による補修で供用は十分可能である。

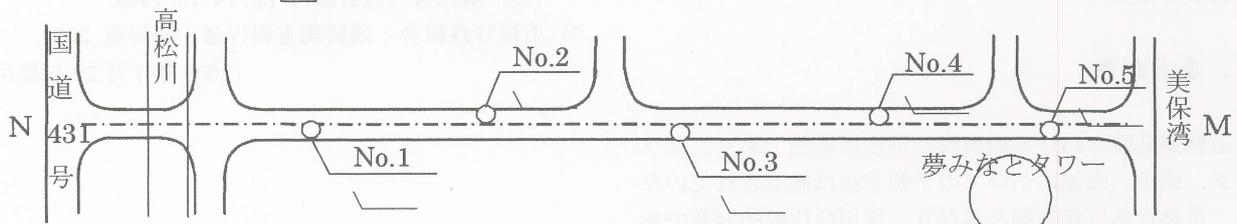
図-5 被災後の舗装と土質柱状図 (文献³⁾から引用・一部修正加筆した)

図-5は竹内団地南側の東西方向の路線で被災後の舗装と土質柱状図を示す。No.1とNo.5のように表面が凸に変形した箇所は路線方向に約3~4m間隔にあり，アスファルト混合物と上層路盤の間に約10~15cm程度のシ

ルト質砂の噴砂の存在がみられる。

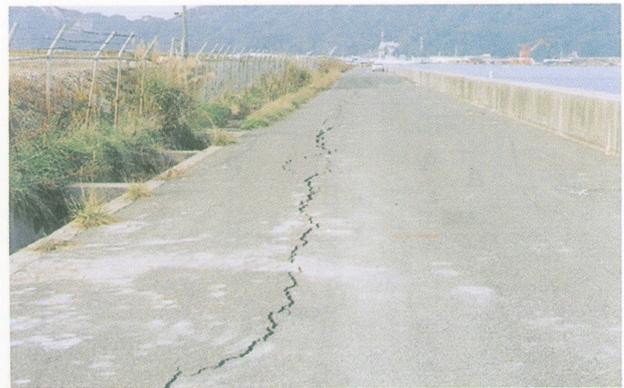
写真-4 側方流動によるクラック (被害状況 C 様式)

写真-4 は、路体および路床部の側方流動による沈下を伴った破損を示す(図-4の②)。岸壁構造物に沿って設けられた舗装厚が10~15cm程度の比較的簡易的な舗装区間で発生している。波状のうねり変形、噴砂による破損や排水構造物の変形等も認められない。地盤の側方流動による変形が舗装面に開いたクラックとして現れている。また、岸壁構造物に沿って設けられたインターロッキング歩道舗装箇所においては、ブロックが押し潰されたような状態で破損しているのが認められる。

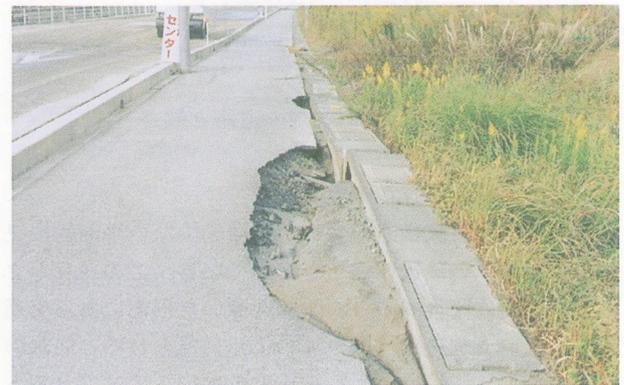
写真-5 噴砂による歩道の破損 (被害状況 D 様式)

写真-5 は、噴砂による歩道の破損を示す(図-4の③)。歩道舗装においては、置換等による路床支持力の改善も実施されておらず、舗装構造としても舗装厚が10cm程度の簡易舗装であることから、地震による応力が集中し噴砂による陥没およびマンホールの浮き上がり等の被害が多く認められる。
