送水トンネルの崩落事例とその原因について

A Case Study on Collapse of a Water Tunnel and Its Causes

小笠原 洋 Hiroshi OGASAHARA (復建調査設計 (株))
 門田 哲治 Tetsuji MONDEN (広島県公営企業部)
 小川 龍海 Tatsumi OGAWA (広島県公営企業部)
 新見 健 Ken NIIMI (復建調査設計 (株))
 来山 尚義 Naoyoshi KITAYAMA (復建調査設計 (株))

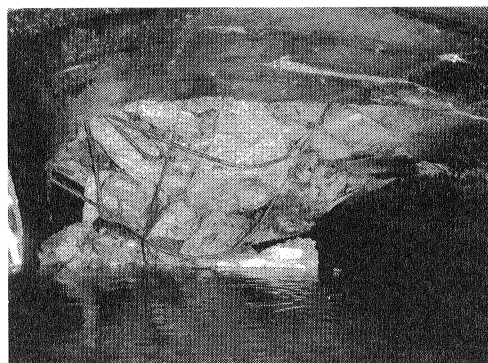
写真-1 崩落地点の状況(上流側より撮影)

このため、トンネル内の調査を行ったところ、図-2 に示す矢野開閉所から上流へ 372m 地点より延長 10.6m 区間でトンネル天端を突き破った岩盤崩落が確認された(写真-1)。また、岩盤崩落区間の上流側 17m、下流側 48m にわたってトンネル天端の覆工コンクリートに縦クラックが広がっていた。

なお、本トンネルは在来工法で施工されており、図-3に示すような形状であったが、崩落部はトンネルアーチ部分を岩盤が突き破っていた。

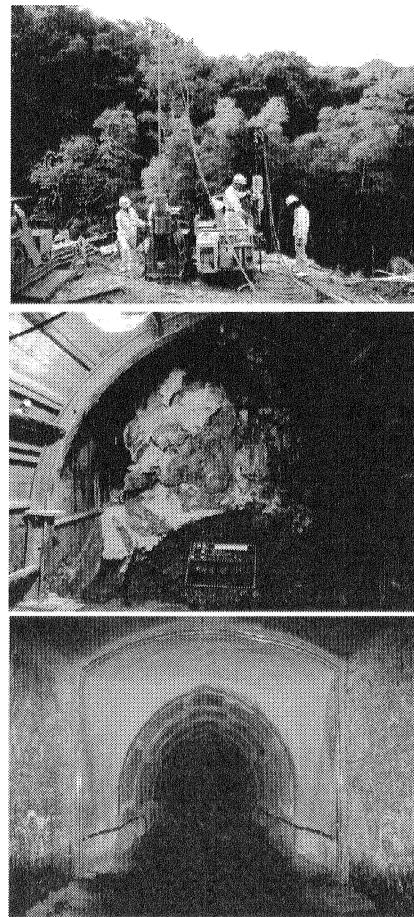
写真-2 復旧工事の状況

(上：薬液注入，中：覆工内の注入，下：ポリウレタ塗布後)

- 1) 覆工コンクリートクラック区間にH形支保工設置
- 2) 隔壁設置：崩落部の上下流端部リーク防止
- 3) 薬液注入：地上及びトンネル内部から崩落部に薬液注入 (写真-2上・中)
- 4) 崩落部の掘削：H形支保工設置
- 5) 崩落復旧部へのモルタル吹き付け
- 6) 覆工背後の補強工：発砲ウレタン注入
- 7) 表面平滑工：ポリウレタ塗布 (写真-2下)

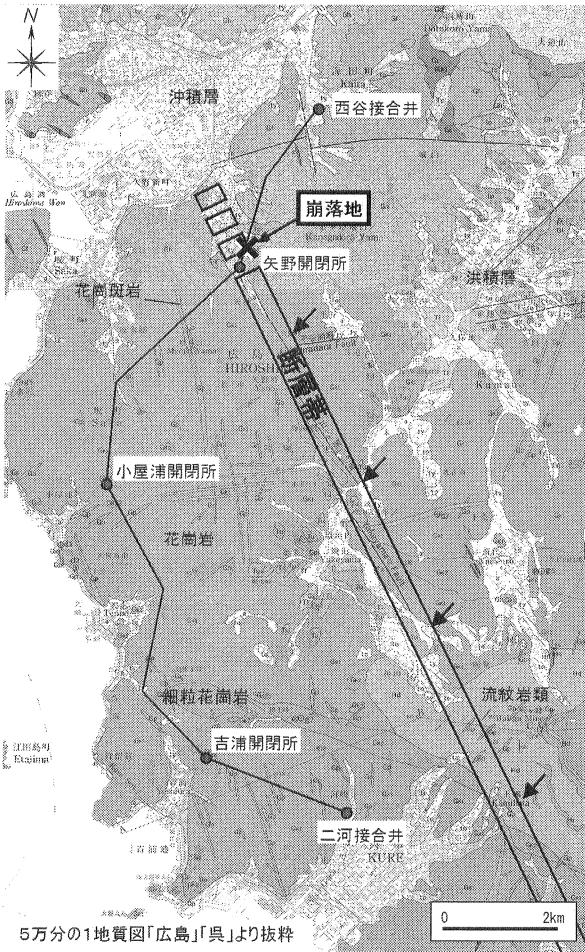
図-4 トンネル路線及び崩落地点の概略地質

図-4は地質図上に送水トンネルの位置を示したものであるが、トンネル付近の地質は主として花崗岩からなり、土被りの小さい谷部では崖錐堆積物などの土砂がその上部を覆っていることがわかる。このうち、崩落のあった矢野開閉所周辺地域は、呉から海田にかけて続く断層や地質不連続帯(図中の矢印)の延長上に位置している。

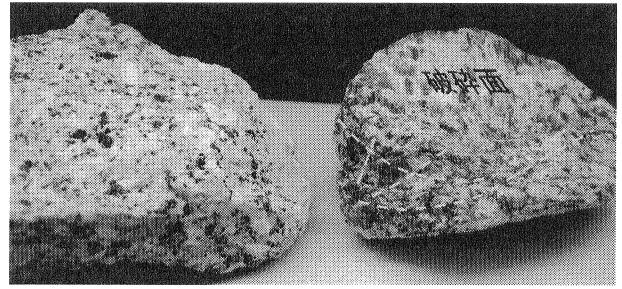
写真-3 通常の花崗岩 (左) と崩落地の花崗岩カタクラサイト (右)

写真-3 は一般的な花崗岩と崩落地の花崗岩を比較したものである。一見すると大きな違いは見られないが、崩落地の花崗岩は潜在亀裂が発達する「花崗岩カタクラサイト」と呼ばれる特異な破碎構造を有していた。この岩石の成因は、過去に断層活動で破碎を被り、縦横方向に破碎面が形成された後、密着したことで、潜在的破碎面を多く持つようになったことによる。塊状のため、硬質に見えるが、

強く握ると潜在破碎面から簡単に割れる程度に外力に弱い。このように、崩落地にははく離による落下が発生しやすい岩盤が分布していた。また、崩落地切羽の状況、及びボーリング調査結果から、最も崩落の激しかった部分には閃緑岩のカタクラサイトが脈状に分布していることも明らかとなった。同時に、切羽に出現した閃緑岩と花崗岩の地質境界から、カタクラサイト帯は図-5のような向きと推定された。これは、図-4に示す「断層帯」の方向と概

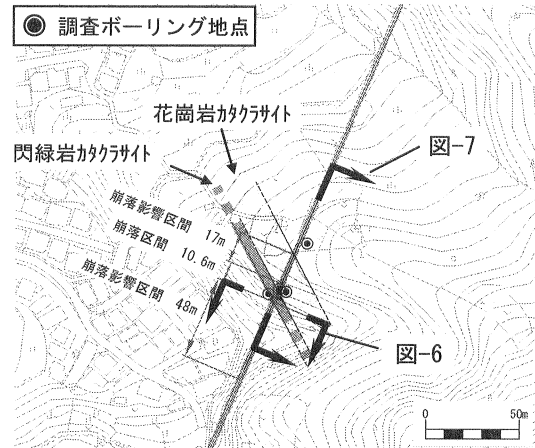
図-5 崩落地切羽から推測されるカタクラサイトの分布

ね一致しており、大局的な地質構造に付随したものと推定される。図-6及び図-7は崩落地の推定地質断面である。

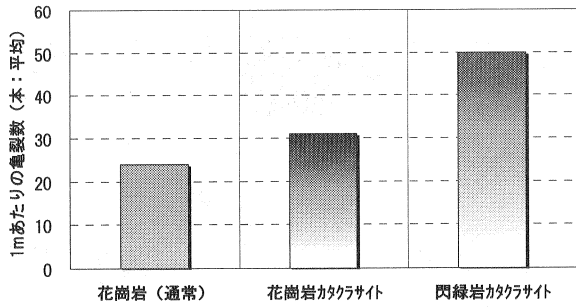
図-8 ボーリングコア 1mあたりにおける亀裂の数

また、通常の花崗岩、花崗岩カタクラサイト、閃緑岩カタクラサイトについて、ボーリングコアの割れ目の発達度を「1mあたりの亀裂数」として計測したところ、カタクラサイトは亀裂が多く分布すること、特に閃緑岩カタクラサイトに亀裂が多いことが明らかになった(図-8)。

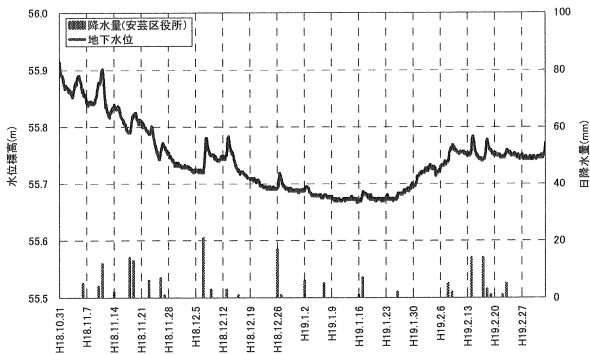
図-9 地下水位観測記録と降雨量

最も崩落の激しかった閃緑岩部における地下水位変動を図-9に示すが、水位は降雨に敏感に反応して上下を繰り返すことが確認された。水位変動量は数10cmのオーダーであるが、崩落後でもこの程度の変動を示すことから、ゆるみのない崩落前にもっと大きな変動を繰り返していたものと推察される。

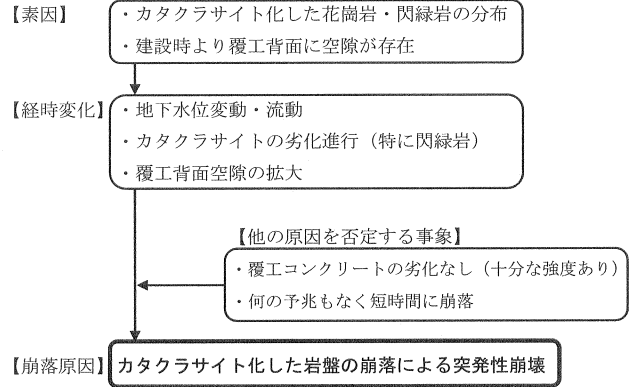
図-10 推定される崩落原因

- 1) 崩落部及びその周辺の地質構成からみて、亀裂が多く剥離しやすいカタクラサイト化した花崗岩と閃緑岩、特に脈状の閃緑岩の存在が崩落の素因と考えられる。
- 2) 本トンネルは、人力を主体とした山岳トンネル在来工法（支保に木製あるいは鋼製材を用いて地山を支えながら掘削する工法）で建設されており、天端部の覆工背面には多少なりとも建設直後から空隙があったと推察される。
- 3) これら二つの素因に加えて、降雨に反応する地下水位の上下動などが亀裂の多いカタクラサイト化した岩石の劣化を早め、覆工背面の空隙を拡大させたと考えられる。
- 4) ただし、崩落部の覆工コンクリートには中性化がなく強度も十分で、新鮮な破断面のみが見られることから、材

質の劣化はなかったと判断される。

- 5) 脈状に分布する閃緑岩カタクラサイト部分が大きく崩落していることなどから、まず亀裂に沿って閃緑岩の一部が崩壊し、ついで花崗岩カタクラサイトにも波及する一連の突発性崩壊が生じ、最終的にトンネル天端の全面崩落に発展したと考えられる（図-10）。
