近年の豪雨による土砂災害発生の実態から見た中国地方における危険度

Vulnerability of Sediment-related Disaster in Chugoku-district
from the Viewpoint of Circumstances of Recent Disasters Caused by Storm-rainfalls

海堀正博 Masahiro KAIBORI (広島大学大学院総合科学研究科)

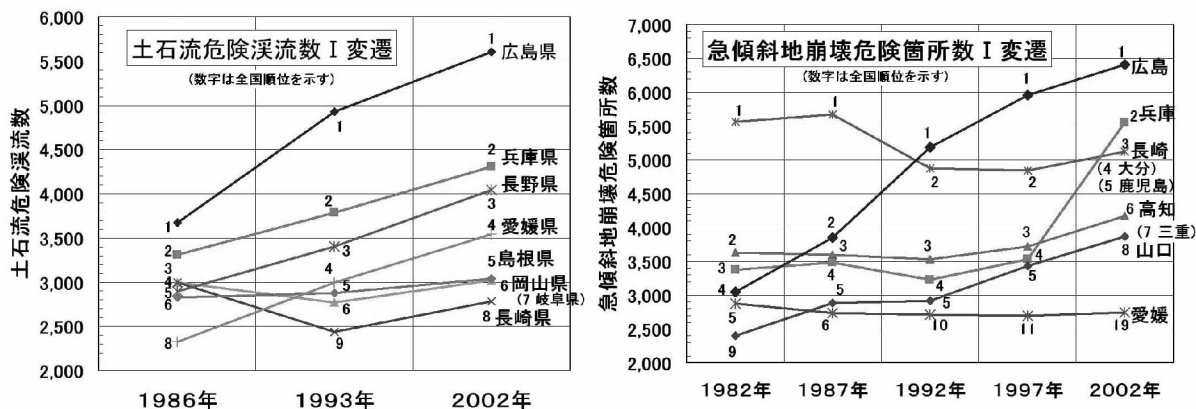
図-1 土砂災害危険箇所数 I の変遷 (国土交通省発表資料⁹⁾をもとに筆者作成)

は約 3.2 万箇所が分布している⁹⁾。このことからわかるように、広島県には土砂災害危険箇所数が多いこと、特に急傾斜地崩壊（がけ崩れ）危険箇所数や土石流危険渓流数においては、それぞれの箇所数が約 2.2 万箇所、約 1 万箇所、日本の 47 都道府県の中で第 1 位の多さであることは防災関係者の間ではよく知られた事実である。しかし、その数も確かに多いということで注目すべきであるが、さらに重要なのは、その箇所数や渓流数が近年に至るほど急激に増加しているということである（図-1）。図-1 にあげた項目は、土砂災害危険箇所数 I という種別のもので、急傾斜地崩壊や土石流が発生したときに 5 戸以上の人家が被災する箇所数についての集計結果である。この図からは広島県以外に、中国地方の山口県、島根県、岡山県やその隣の兵庫県も上位にあることがわかる。自然的な要因だけを考えて、中国地方より険しい山々の多い中部地方や四国の山岳地帯を持った県の方が上位に来ると考えがちだが、単に自然現象としての土砂の移動だけではなく人間の生活にある程度以上の被害を及ぼす現象の起きやすさとして考えた場合には、自然的要因に加えて被害を受ける側である人間の対応の仕方にもその原因があることがわかる。この図における危険箇所数の増減は、調査の精度が向上したことによる要因もあるが、知らぬ間に危険な箇所に住みつく人の数が増加していることと強く関係しているものも多と考えられる。地質的に堅硬な岩石で構成されていたり地形的に急峻すぎて人を寄せ付けない地域に比べて、中国地方の山間傾斜地は比較的なだらかな地形で、かつ、造成や開発のしやすい風化の進んだ地質のところが多いために、人の生活の場となりやすいことがその大きな理由と考えられる。たとえば、中国地方で千数百年以上前からつい 100 年ほど前まで続けられていた鑛（たたら）製鉄^{10),11)}も関係が深いものと思われる。また、その原材料としてまさ化した花崗岩類が広く分布しているという地質的な特性も関係しているだろう。鑛製鉄の影響は地形をま

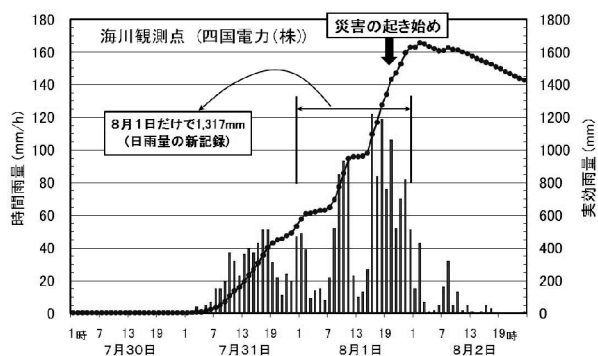
図-2 徳島県那賀川上流の海川観測点での雨量記録(2004年台風10号豪雨)

災害の起き始め(白石地区)は8月1日19時40分頃。

て、そこにさらに豪雨が降り続く状況がわかる。上那賀町(当時)白石地区では8月1日19時40分頃から土石流が集落を襲いはじめ、多くの民家が多大な被害を受けるに至ったが、この頃の海川観測点の実効雨量値はすでに1,350mm超になっている。ちなみに、15~20時の5時間の時間雨量は、122mm, 84mm, 119mm, 76mm, 106mmとなっていて、これだけでも507mmになる。その後も、8月2日2時までの間に313mmの雨が加わるのである。このような豪雨により、たとえば、木沢村(当時)の大用知地区、加州地区、阿津江地区などでは数十万~百万立米規模の深層崩壊・土石流が発生した。大量の雨水が山体内に供給される状況下では規模の大きな崩壊や土石流が起き得る代表的な事例といえる。なお、この時の豪雨では、大用知の崩壊・土石流に避難行動中に巻き込まれ2名の方が行方不明となっている他は人命は失われていない。

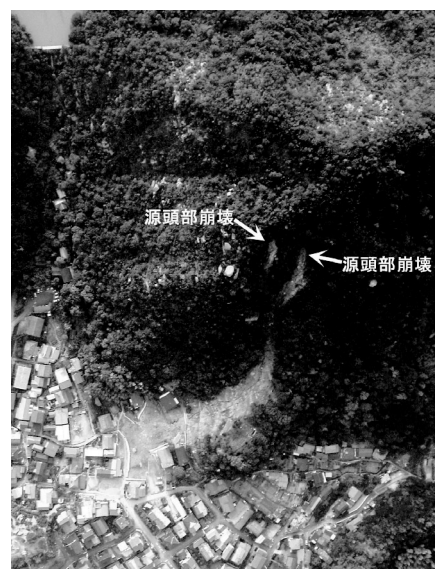
写真-1 岡山県玉野市宇野地区で発生した土石流による災害(2004年10月20日)

崩壊の幅は8~10m、長さ25m、深さ数十cm。崩土は流動化し約200m流下、宅地を襲い5名の命を奪った。

雨量があまりにも違って、岡山県玉野市では小さかったことがわかる。しかし、この小規模の崩壊・土石流は5名の人命を奪う結果となった。また、玉野市域ではこの他にも数箇所です砂災害が発生している。

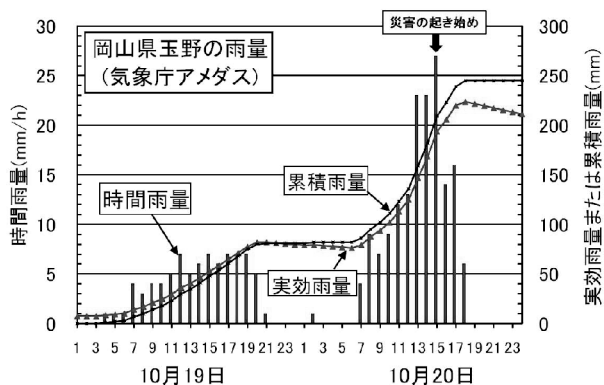
図-3 岡山県玉野市の雨量記録(アメダス玉野, 2004年台風23号豪雨)

徳島県の事例とは対照的なものとして、2004年10月20日、台風23号の豪雨により、岡山県玉野市で発生した土砂災害の事例を紹介する(写真-1)。この地域はコアストーン(巨石)が斜面や山頂部に数多く見られる典型的な花崗岩類の分布地域である。この災害は10月19日未明から降り始めた雨により、翌20日15時頃起きたもので、経時的に雨の状況を示すと図-3のようになる。すなわち、災害の起き始めにつながる直前14時時点での実効雨量値は170mm前後であり、そこに15時までの時間雨量27mmが加わる状況であったことがわかる。前述した四国徳島県那賀川上流地域の場合と比べて、土砂災害の発生につながる

災害発生は10月20日15時頃。

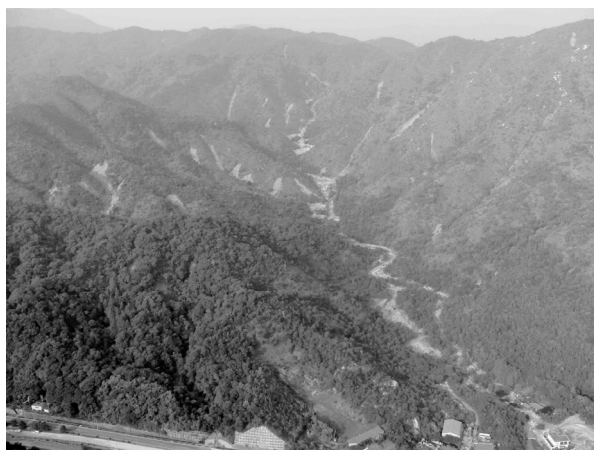
写真-2 山口県防府市周辺の土石流等の集中発生状況(2009年7月21日, 防府市下右田地区剣川上流)

山口県では災害発生当日の午前6時くらいから強雨が続けている。午前7時～9時頃にかけてはこの災害につながった一連の降雨の最も強いものが県内各地で記録されている。10時までの時間雨量がやや小さかったものの、11時前後からふたたび強い雨が降りはじめ、12時前後以降、防府市や山口市の各地で土石流が発生し、犠牲者の出る大きな災害となってしまった(写真-2)。防府(気象庁)の観測値のうち、7月21日の日雨量275.0mm、および、9時18分までの60分間雨量72.5mmは、いずれも観測史上最大の値となっている。しかし、災害発生の時刻が12時前後であることや、山口県内の雨量の多かった地域や時間

なお、この豪雨により、防府市内だけで19名(後に病院で亡くなった5名を含む)もの土砂災害犠牲者が出ている。

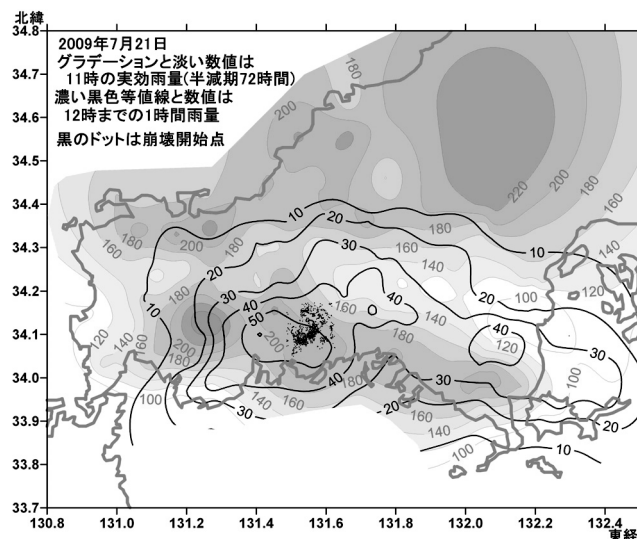
図-4 山口県防府市周辺土石流災害発生時の降雨の状況(2009年7月21日12時頃発生)

グラデーションと淡い数値は11時の実効雨量分布(半減期72時間)、濃い等雨量線と数値は12時までの1時間雨量、黒のドットは土砂移動の開始地点を示している。

雨量の大きかった地域と土砂災害の集中発生箇所の分布との間には必ずしも直接的な関係が見出せない。そこで、降雨パターンに注目することにした。図-4に午前11時の実効雨量(半減期を72時間としたもの)分布をグラデーションで描いたものの上に、12時までの1時間雨量の分布を等雨量線で重ねて表現したものを示す。図中のドットは崩壊や土石流の発生開始地点である。すなわち、単に時間雨量の強かった地域というのではなく、それ以前に地盤の緩んだ状態にさせるような先行降雨が十分あったところに、さらに強雨が加わる形の降雨パターンがあったところに、土石流等の集中発生が起きていることがわかる。また、さらなる調査から、この災害においては、この降雨条件下であり、かつ、花崗岩類地質の分布地域であったところに、集中発生が見られることがわかった。すなわち、山口県防府市周辺の花崗岩類地域においては、先行降雨として180mm前後以上になったエリアに時間雨量45mm程度以上の強雨が加わったエリアで土石流等の集中発生が起きてしまうことが指摘できる。

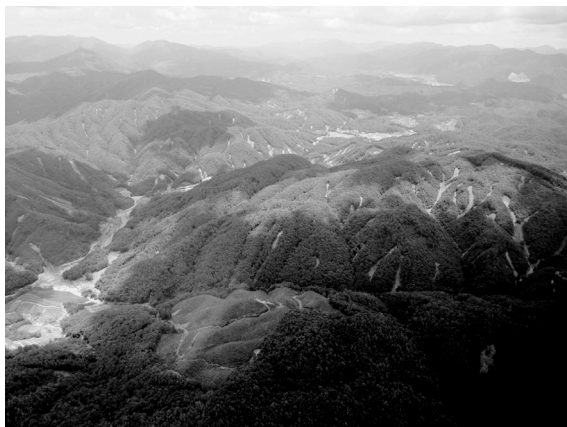
写真-3 広島県庄原市周辺の土石流等の集中発生状況 (2010年7月18日撮影, 庄原市川北町篠堂川)

広島県庄原市周辺では、2010年7月16日15時過ぎごろから3時間たらずの間の集中豪雨により、同市川北町、西城町、川西町の境界部を源流域とする小河川や溪流や沢で崩壊・土石流が多発する事態となった(写真-3)。この事例については本稿執筆中の現在もお調査中なのである

当該地域は流紋岩質岩類(凝灰岩質のものも含む)と安山岩質岩類(デイサイト)および礫岩や砂岩や泥岩などの堆積岩類などが基盤を構成している。小断層やそれによる破碎帯、破碎岩などの脈も土石流の流下した溪床や沢すじに縦横に入っていて、細かい割れ目には白色～やや青みのある灰色粘土が介在していることが多く、一枚岩のような大きな無傷の岩体や巨大なコアストーンなどは見られない。また、表土に近い部分に厚いところでは1m以上にもなるようなクロボクの層が見られ、今回の大雨を受けても流されずに過去の土石流堆積物を覆ってそれを保護するように残っているところがあちらこちらで確認できた。

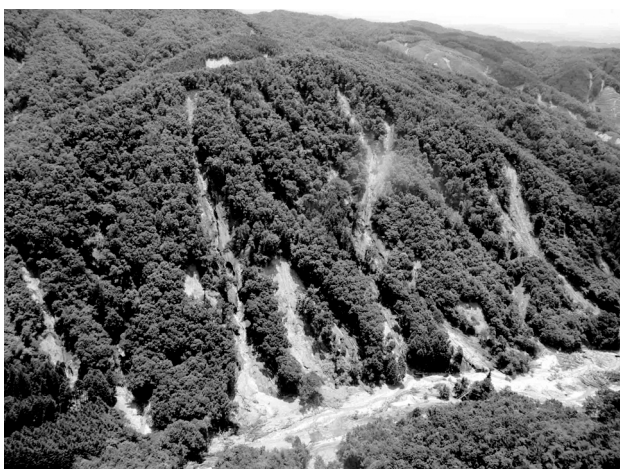
写真-4 広島県庄原市篠堂川周辺の土石流と源頭部の崩壊の様子 (2010年7月18日撮影)

筋状に見える土砂移動の開始点周辺や流路の途中にも水の湧き出しやパイピング跡が多数存在することが現地調査において確認されている。

おり、災害発生時には斜面のほとんど至るところから噴き出していたであろうパイピング穴が無数に確認できた(写真-4)。地上調査時に湧水の確認できた箇所は、地層の境界部や岩盤の割れ目からであり、山体の深いところから水脈がつながっているように思われた。崩れた薄い表土層だけではなく、山体全体になお多量の水が含まれていた状況

けるパイピングあるいは湧水と関わる崩壊が非常に多いことである。またそれらは、細長く筋状の形態になりやすく、土石流化しているものも多い(前出写真-4)。斜面が急で、先行降雨で緩んだ地盤がかんたんに崩される状況であったり、あるいは、流下途中の斜面部からもあちこちでパイピングや湧水箇所が存在することによるものと思われる。少なくとも、この部分から移動を開始したこと、崩壊が始まったことを示しているといえる。

また、目立った点としてもうひとつあげておきたい。先述したことも関係するが、雑木林の成林が表面を覆っている地帯でも崩壊や土石流が多発しているところが見られることである(前出写真-4)。先述したパイピングや水の噴き出しからもわかるように、今回の豪雨の大きさが植生の違いを超えてはるかに支配的なものとして、崩壊や土石流発生の要因として作用したことが指摘できる。

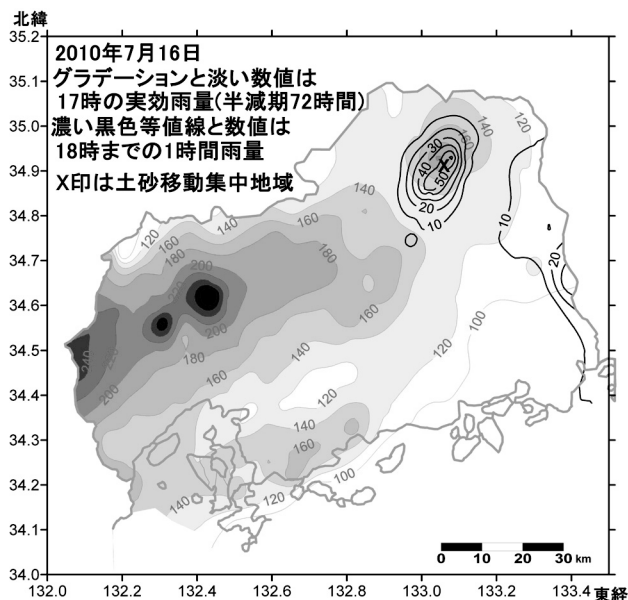
図-5 広島県庄原市周辺土砂災害の集中発生時の雨量状況 (グラデーションで示した2010年7月16日17時の実効雨量分布の上に、18時までの1時間雨量を濃い等雨量線で重ねて表現。X印は土石流・崩壊発生開始場の中心付近)

が感じられた。このことから、引き金になった強雨は15時過ぎからの3時間たらずの間のものであったが、それ以前に降っていた雨の影響も大きかったものと思われる。

6月25日からの雨量は当該地域においても決して少なくはなく、広島県の大戸観測点では7月16日15時までの時点で、累積雨量が556mm、半減期を72時間とした実効雨量値で137.2mmとなっているところに、続く3時間のそれぞれの時間雨量が38mm、72mm、63mmという猛烈な豪雨が加わった形である。結果的には、それまでの大量の雨水で地盤が緩んだ状態であったところに、短時間の猛烈な雨が加わったこと(図-5)で山体内の水圧が急上昇し、多数の崩壊や土石流が同時発生するに至ったものと思われる。

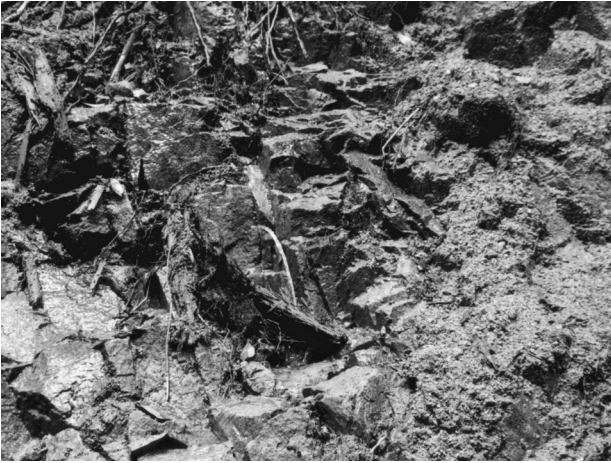
写真-5 水の噴き出し事例(1999年7月1日撮影, 広島市安佐北区亀山地区土石流流路)

状態というだけでなく、そこはかなり被圧された水脈が形成され、斜面からの噴き出しが起きたことを示している。

たとえば、1999年6月29日広島土砂災害が発生した翌々日、広島市安佐北区亀山地区で調査時に見られた岩の割れ目からの水の吹き出ししている様子を示す(写真-5)。この噴水のような現象は7月4～5日に現地調査をしたときにも見られたが、山体内の被圧された水脈の存在を示すものといえる。この地点は土石流の発生した山体斜面の下部で、土石流によって侵食された流路の右岸側岩盤内である。

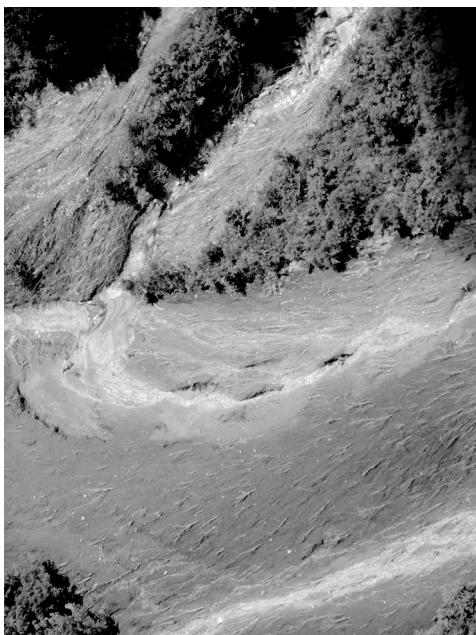
写真-6 崩土が上滑りをしただけの斜面の様子(2010年7月18日撮影, 庄原市)

次に、崩壊が上述した遷急線近辺から始まった場合でも、また、斜面の途中から始まった場合でも、その崩土が斜面部分を通過(流下)したところの状況として、たとえば、写真-6で示すように、ササ類や若い雑木などが押し倒されているだけで、特に侵食されることもなく残存しているところがあちこちに見られる。多くの場合、地盤に厚くクロボクの層が覆っていて、そこにはパイピングの結果であると思われる穴が多数空いている(写真-7)。このことから、先行降雨の量が多かったところに、さらに3時間に170mm前後の強雨が加わる形で山体の内部から被圧水が噴き出す状況が起きたときに、斜面の緩いところでは、特に、厚いクロボクなどの粘着力の大きな層が抵抗力を発揮した状況に加えて、クロボク層の下から水が吹き上げているところに、崩土が斜面上部からちょうど水の滑り台の上を通過(流下)するような形になったのではないかとと思われる。結果として、相当大きな流速が形成されたと思われ、大きな立木は鋭くせん断された状況が認められるのに対し、柔らかい植生は押し倒されただけの状況として残っているものと思われる。

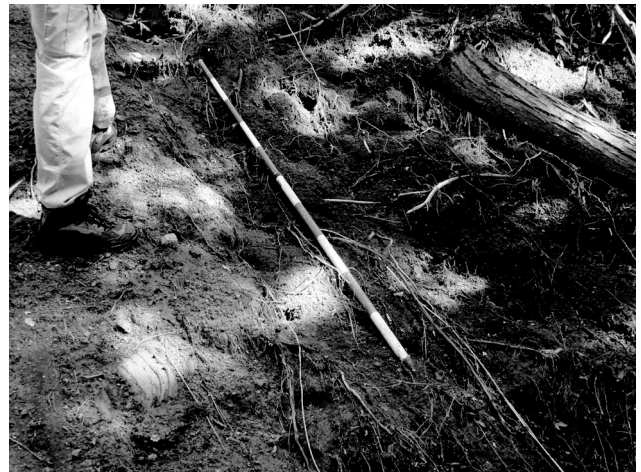
写真-7 クロボクの層にも見られるパイピングの跡(2010年7月24日撮影, 庄原市)

すなわち、山体内部から噴き出すようなパイピングがあっても、斜面の表土を形成している物質の粘着力等によって、結果的に侵食が表土層全体に及んだり、ごく表層だけだったり現象には違いが出てくる可能性が指摘できる。

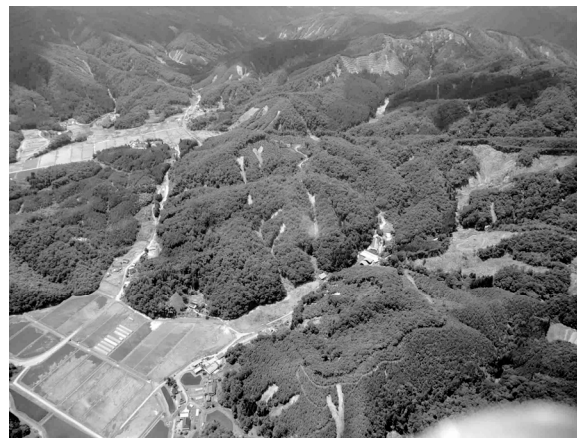
写真-8 崩壊や土石流が直線上に並んでいる様子(2010年7月18日撮影, 庄原市)

見える。写真-8は災害発生2日後のヘリからの視察時の一画面であるが、筋状に見える崩壊・土石流が稜線を越えて反対側の斜面にも、さらに、谷部を越えて、次の山体の斜面にも、さらに同様にその先にも、直線上に並んで発生している様子が見える。

今回崩壊や土石流等が集中発生したところは、数km四方のごく限られた範囲なのであるが、さらに周辺のエリアまで含めた河川や溪谷、稜線などの示しているリニアメントの構造はまさに、今回の狭い範囲で線状に起きている状況の拡大版であるといえる。

これらのことから、発生位置は断層に影響されたところが多いと思われる、地盤の状況からもともと短時間の強雨はしみ込みにくい性質を持っているが、今回のように、事前に多くの先行降雨があった場合には脈状の亀裂等を通して山体内にもたまるような状態となり、そこに加わった短時間の強雨が水圧の急上昇を発生させ、地盤内部から地表に向かって噴き出すような形態の水の流れを発生させたものと想像される。
