## 平成 21 年 7 月中国・九州北部豪雨における防府地域の斜面崩壊形状とその特徴

Slope Failure Forms and Their Characteristics in The Houfu Area, Caused by Heavy Rainfalls  
Broadly Occurred in The Chugoku and Northern Kyushu Region, July 2009

阪口 和之 Kazuyuki SAKAGUCHI (アジア航測株式会社)

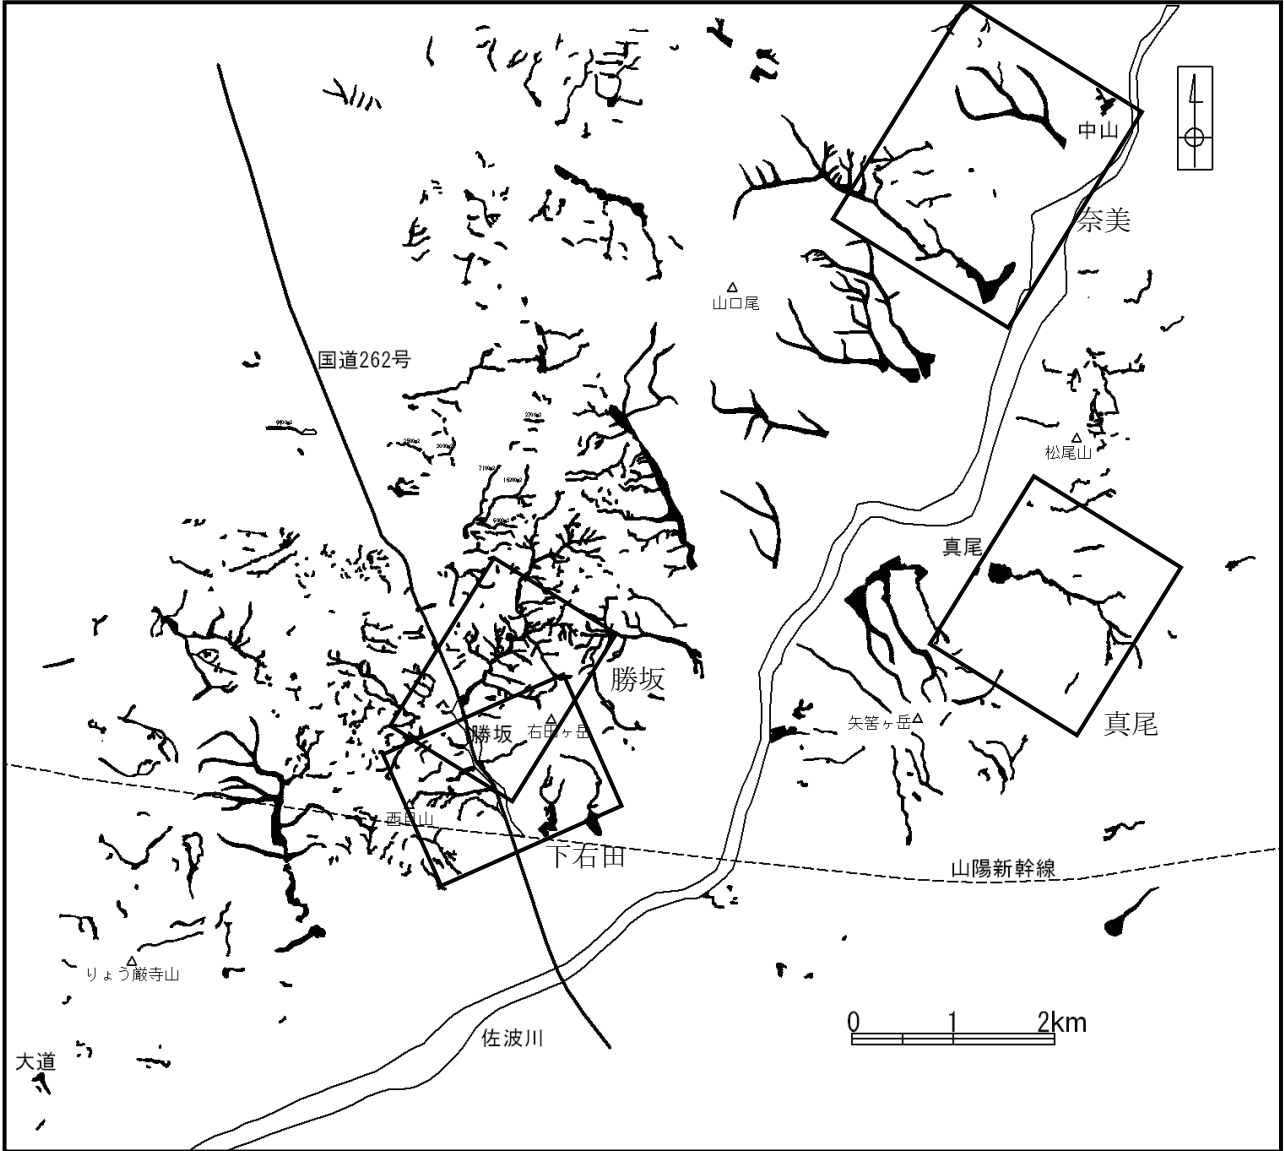
図-1 平成21年7月21日に発生した崩壊・土石流位置

平成 21 年 7 月 21 日の集中豪雨によって防府地域で多くの崩壊・土石流が同時・多発的に発生した。発生箇所を図-1 に示すが、空中写真判読と現地踏査によって確認できた崩壊総数は約 600 箇所を越える。その分布は北が防府市中山から南が防府市大道までの狭い区域に限定されているが、中でも右田ヶ岳、西目山、矢筈ヶ岳の斜面での発生が際立っているが、その中でも崩壊・土石流が頻発している区域とほとんど発生していない区域に分けることができた。また、局所的な流域単位で見たときに、すべての沢で崩壊・土石流が生じた溪流、ほとんど生じていない溪流など発生域にもバラツキが認められた。崩壊の多くは源頭部の 0 次谷で生じており、多量の雨水を含む崩落土砂が急勾配の沢地形を流下して土石流となって河川本流に到達する形状がほとんどであった。また、土石流が流下する過程で溪岸を浸食して側部崩壊が誘発された箇所も多く認められた。ただし、一部には崩壊でとどまったケースや主溪流に到達せずに活動が停止したケース、本流に到達せずに

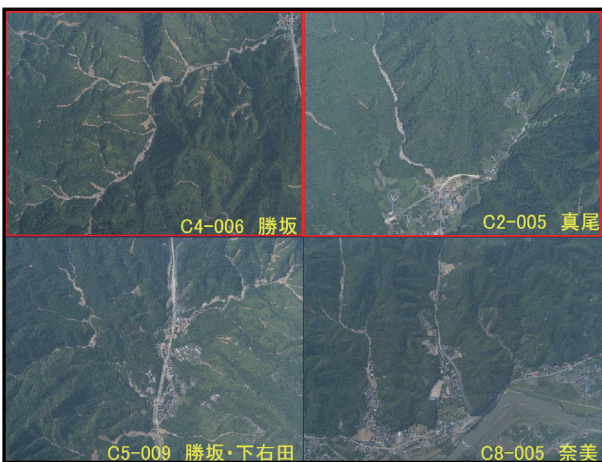
図-2 勝坂地区ほか3地区の発生状況

防府地域では多くの箇所崩壊・土石流が生じたが、その中で、地形的な水系パターンと異なる崩壊・土石流形状と見られる勝坂(剣川)、真尾、下右田及び奈美の 4 地区の状況を表す航空垂直写真を図-2 に示した。勝坂(剣川)地区は、本流に多くの小規模支流が流入する水系パターンを示した。大規模な土石流が発生した下右田地区も剣川に流入する支流の一つである。写真に点在する白い斑状が今回の崩壊・土石流で移動した土石、もしくは溪床の花こう岩露岩である。勝坂地区では、源頭部や支川合流部などに数多く白色部が見え、この状況から今回の豪雨で、剣川に流入するほとんどの支流で崩壊・土石流が発生していることがわかった。

対して、真尾地区は、本流に流入する支流が少ない水系パターンを示し、崩壊・土石流の発生頻度も小さい傾向を示す。崩壊・土石流の発生を示す浸食・堆積の痕跡も本流に見えるのみで、ほとんどの支流では浸食や堆積の痕跡は認められなかった。この状況から、真尾地区では主溪流に限定して崩壊・土石流が発生したことがわかった。

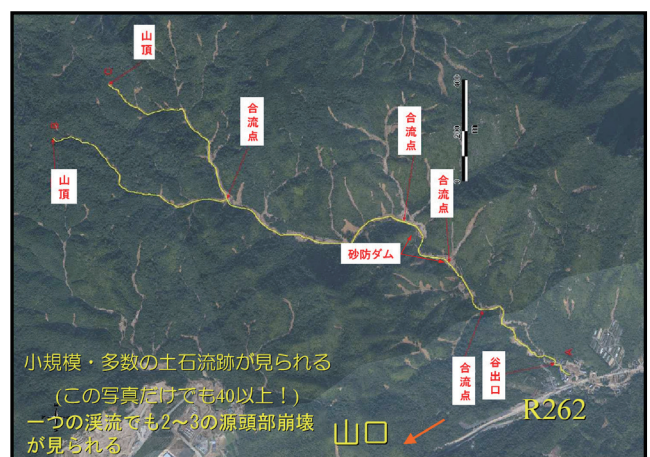
図-3 勝坂地区の崩壊・土石流発生状況

勝坂（剣川）地区の源頭部から国道262号までの状況を示した航空垂直写真を図-3に示す。剣川は北東から南西方向に向かって流下し、国道262号を横断して南向きに転流する溪流である。古くから顕著な土砂の流出が見られた

豪雨では崩壊・土石流が40 渓流以上で発生した。源頭部崩壊はいずれも規模が小さく、それに伴って発生した土石流幅も狭小であった。崩壊・土石流が発生した渓流は西向斜面(写真では渓流より上側), および支流の南向斜面(写真では渓流より右側)に多く, 東向き, 北向き斜面では比較的発生頻度が小さい傾向が見られる。

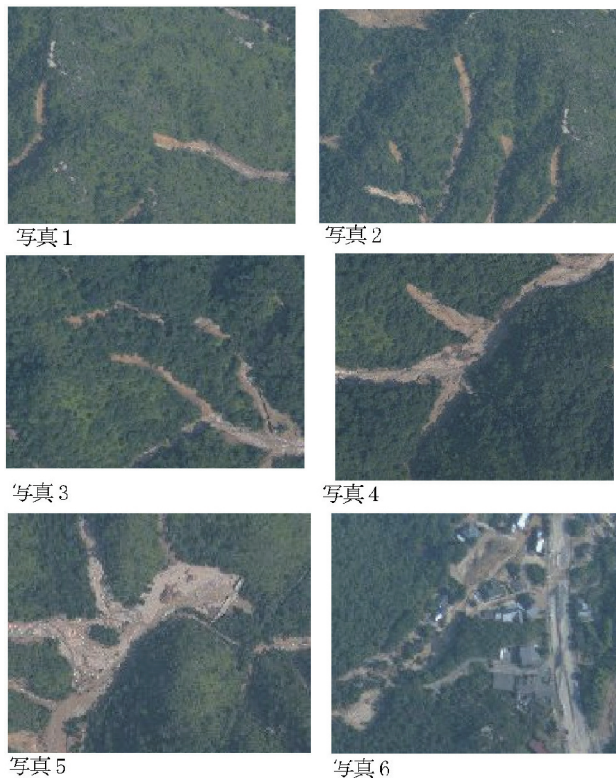
図-4 勝坂地区の源頭部から下流域の状況

図-4 には渓流合流部や砂防ダム堆砂域, 国道 262 号付近, および源頭部付近の状況拡大写真を示す。写真-4 では本豪雨で生じた崩壊・浸食を受けた溪床や堆積土砂が確認できる。また, 写真-5 では合流部付近には本豪雨で堆積した土石流堆積物の縁辺部に新たな浸食筋があり, 堆積後も新たな流水によって一部土砂が浸食を受けた状況が見られる。これらの状況から, 勝坂地区では何度にも渡って豪雨を受け, それに伴って土石流も数度にわたって生じた可能性を示唆している。同時に, 写真-5 の砂防ダム堆砂域ではφ2m 程度の巨石がダムで捕捉されているものの, ダム袖部の灌木がなぎ倒されている状況から, 細粒分が越流し, 下流に流下した状況が見られる。写真-6 では国道 262 号付近には巨石が付近に見られず, 細粒分が堆砂している状況が見られる。道路に流出した土砂は流動性に富み, 周囲に薄く拡散している。

源頭部付近には基盤岩である花こう岩が源頭部や溪床に露岩しており, 崩壊深が小さいことが読めるとともに, 崩壊周囲には高木が見られず, 灌木などの低木主体の植生であることが写真(写真-1~3 参照) から認めることができる。

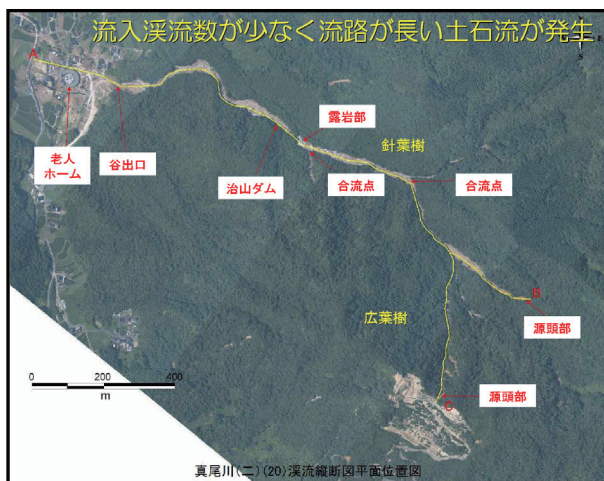
図-5 真尾地区の崩壊・土石流発生状況

佐波川と合流する。本溪流では, 5つの支流の源頭部で発生した崩落土砂が中流域部で合流し, 大規模な土石流となって下流に向かって流下して最下流域にある特老施設へ被害を与えた。溪流内に1基の既設治山ダムが確認でき(写真-9, ○部), ダム本体は残存するが右岸袖部が消失している状況が確認できる, また治山ダム上流の溪床には白色の花こう岩が露岩しており, その上下流には土砂が溪床を覆っている状況が認められる。

当地区は, 多くの支流から土砂が流出した勝坂(剣川)地区とは異なり, 数条の支流から土石の流出が見られた(図-5 参照)。

崩壊・土石流発生域の植生は勝坂地区と比べて密であり, 勝坂地区のような灌木などの低木は見られず, 右岸は植林によって形成された針葉樹林が, 左岸は里山林と考えられる広葉樹林が優勢である(図-5 参照)。

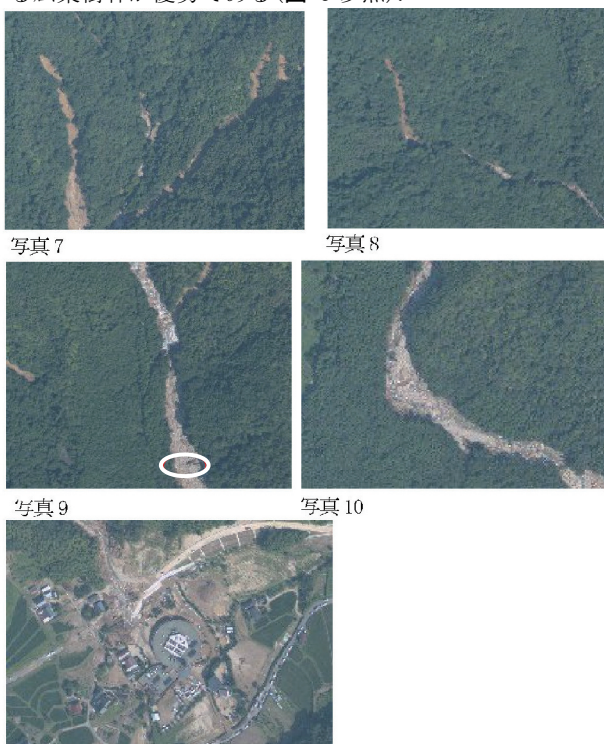
図-6 真尾地区の源頭部から下流域の状況

図-6 に土石流最下端部から源頭部までの状況拡大写真を示す。写真-11 中央に写っている円形の建物が被災を受けた特老施設であり、周囲の田畑を流出土砂が被覆する状況が認められる。土石流によってもたらされた土砂は、谷出口から工事中の道路を乗り越えて特老施設の周囲を埋めるように流下し、特老施設下流では佐波川に向かって広く拡散している状況が見られる。本写真では、流出土砂は建物を避けるように流下し、建物は破壊されていないように見える。

写真-10 では下流域の屈曲部で、土石流は直進せず、溪流に沿って流下していることがわかり、屈曲部から狭窄部の間では溪床に巨礫が散在していることや攻撃斜面側では幅広く浸食を受けてその対岸側では石礫が堆積している状況が見られる。

写真-9 では中流域付近に狭窄部上流部で新鮮な白色の花こう岩露岩が認められる。この露岩部付近にはほとんど堆積土砂が残存しないことから、流下した土砂によって溪床が浸食されたことが伺える。写真-7 がその上流部であるが、両溪流の源頭部崩壊規模がほぼ同じ大きさであるものの、左側の溪流が直線に近い形状であり、かつ流下距離が短い中で合流部付近では急激に浸食幅が広がっている状況が見える。これは、合流点より下流部で溪床幅が急激に狭まっていることから、狭窄部を破壊するだけのエネルギーを持たない流下土砂が一時的に狭窄部で堆積した後に、順次堆積土砂が流下していった可能性を示唆している。

源頭部では幾つかの小規模な崩壊が発生し、溪床を浸食しつつ崩落土砂が下流に向かって流下する状況が認められる。写真-7 は合流右部付近の状況を示しているが、上記のように、右上から合流する溪床の幅に比べて左上から合流する溪床の幅が広がっている状況が確認できる。

写真-8 が示す源頭部付近は、勝坂地区とは異なって白色部が見られない。地質的には同じ花こう岩分布域でありながら、真尾地区が勝坂地区に比べて風化が進んでいることが想定できる。

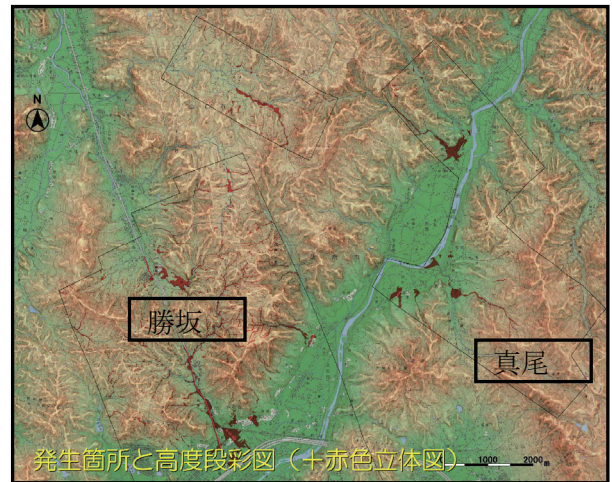
図-7 高度段彩図と崩壊・土石流発生箇所

高度段彩図は地形を高度別に色分けした図であり、傾斜区分図は地形を勾配別に色分けした図である。両図ともに地形解析を行う際にはよく用いられる手法である。高度段彩図では、佐波川右岸の勝坂(剣川)地区はほぼ稜線付近から、同左岸の真尾地区は斜面途中から崩壊が発生している状況を読み取ることができる。また、勝坂地区では源頭部で発生した小規模な崩落土砂が土石流となって流下

する状況が、ほぼすべての溪流で発生しており、剣川が国道262号を横断する前に次々と合流して、大きな一筋の土石流となった。それに対して真尾（上田南川）地区では限られた溪流で比較的規模の大きい土石流が発生し、途中で合流して一つの大きな土石流となったことが読み取れる。真尾地区の北側では小規模な土石流が数溪流で発生しているが、いずれもが、溪流の途中で停止し、下流域には到達していない。また、本図から勝坂地区・真尾地区ともに標高300～350m付近で崩壊が生じており、勝坂地区では流下距離の短い、多くの土石流が剣川に流入して、佐波川まで到達したこと、真尾地区では長い流長を持つ土石流として佐波川氾濫原に到達していることがわかる。

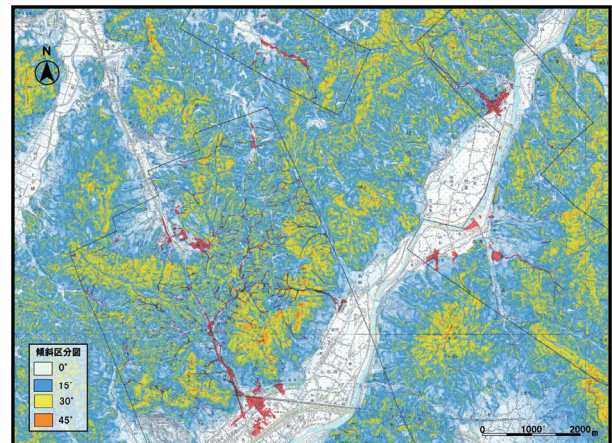
図-8 傾斜区分図と崩壊・土石流発生箇所

傾斜区分図では、対象区域は、総じて30度以下（水色）であり、源頭部崩壊の大部分が30度以上の勾配の位置（黄～橙色）で発生し、15度以下の緩勾配の溪流を流下したのちに0度勾配（白色）で停止したことが認められる。

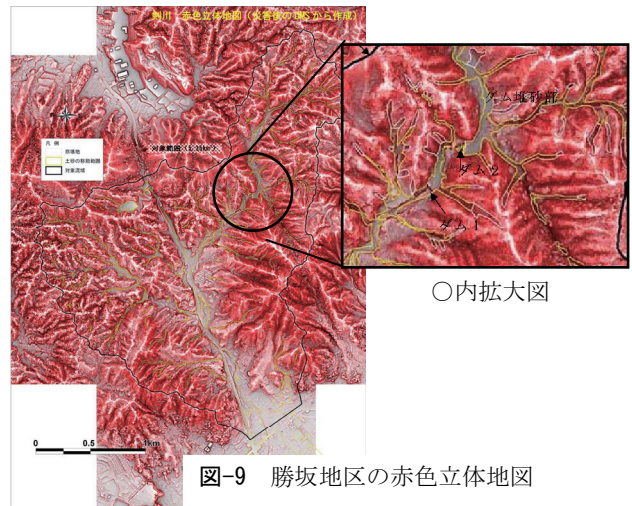
図-9から、勝坂地区では浸食による開析を強く受けているためか、多方向にやせ尾根が分布し、やせ尾根頂部から谷に向かって多数の小規模な沢が発達している状況を明確に認めることができる。また、図-9から剣川流域は比較的淡色斜面が主体であることから、勾配が緩い、いわゆる開析丘陵のような地形であるのに対して、流域の外側にある佐波川に面した斜面は濃色であり、急勾配斜面であることがわかる。剣川本流域は稜線を示す白色部や沢部を示す灰色部はいずれも狭小であり、大きく開析が進んだ地形であること、剣川右岸側は比較的白色部の幅が広く、なめらかな本流域に比べて開析度合いが小さいことを読み取

ることができる。これは、本流域では土砂の流出が進んでいることに対して、右岸側では不安定土砂が源頭部付近に残存している可能性を示唆している。

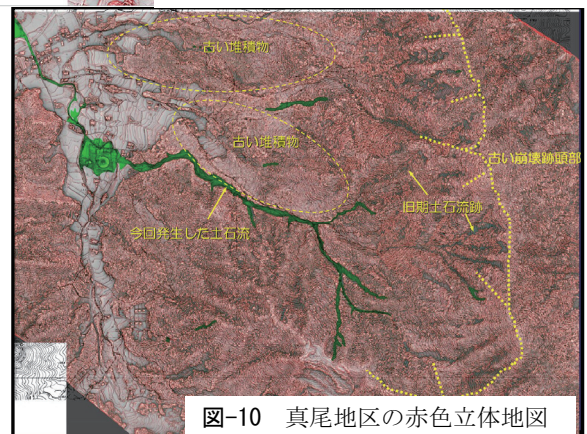
図-10（真尾地区）では南北に伸張する主稜線から幾つかの副稜線が分岐し、それらが円弧状に広がる地形が読み取れる。これら円弧状の稜線は下流に広がる大きな緩斜面地形（崩壊堆積物）と合わせて古期に発生した大規模崩壊の滑落崖であることが予想できる。この滑落崖から下位の斜面中腹までには明瞭な沢地形を認めることなく、下流域から突然沢地形が現れる状況を認めることができる。これは、雨水が崩壊堆積物中を伏流することから浸食沢地形を作らず、湧水地点付近から再び沢地形を形成するためと考えられる。

先に述べたように山頂付近の崩壊跡地形では高木類が認められないことから、これら崩壊部は高木が生育する間もなく、常に土砂が移動している状況が考えられる。本豪雨で発生した土石流は左岸に分布する基岩と右岸に分布する山体崩壊物の境界付近を流下する形状を示す。

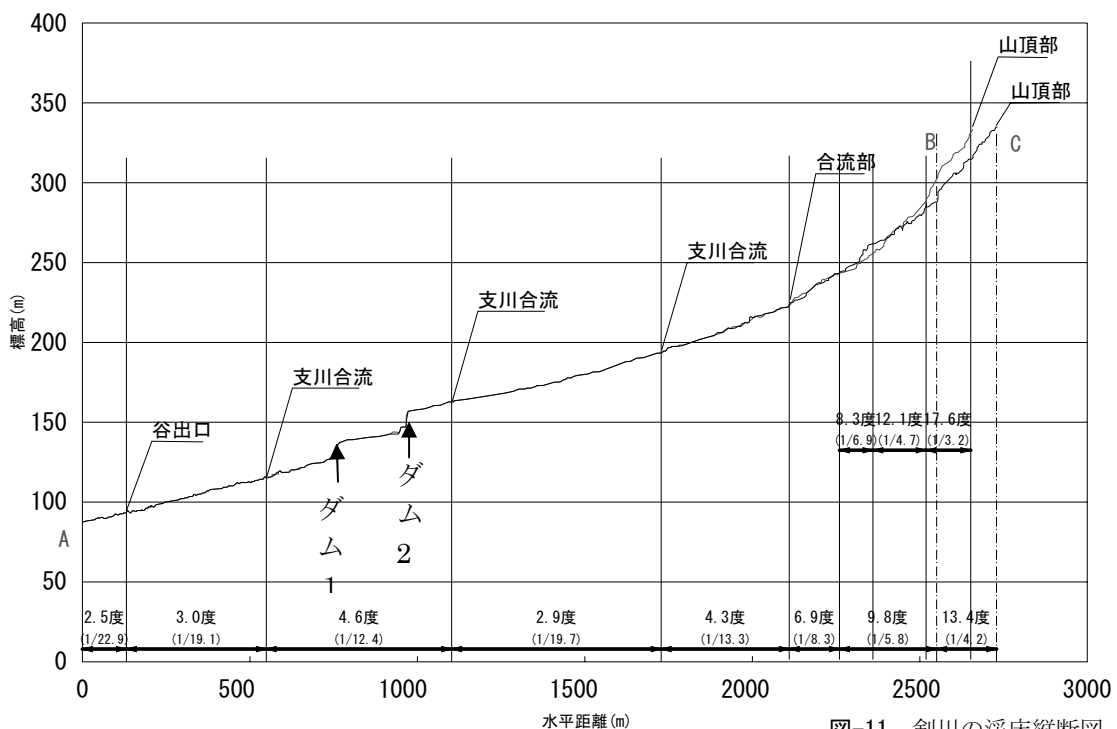
図-11 剣川の溪床縦断面図

図-11に航空レーザ計測成果から作成した剣川本川の溪床縦断面図を示す。本図には各区分での溪床勾配を併記したが、最急勾配でも17.6度にしかすぎず、概ね5度未満の緩勾配を示す。既設ダム区間はダム高の影響で見かけの勾配が4.6度であり、その上下流に比べてやや急勾配となっているが、ダム背面の堆砂勾配は実質3度前後であり、実勾配はその上下流の溪床勾配と近似する。ただし、図-7に見られるように源頭部崩壊域は30°を越える箇所も見られ、山体は山稜に近づくにつれて急激に勾配が増す形状にある。

ある。一般的に土石流が停止する勾配（2 度前後）に近似するのに、数 km 先の佐波川付近まで土石流が流下した現象は、河川の閉塞に伴って、代わりに摩擦が小さい直線的な国道を土石が流下したことなど、通常とは異なる状況で土石が流下したことが考えられる。

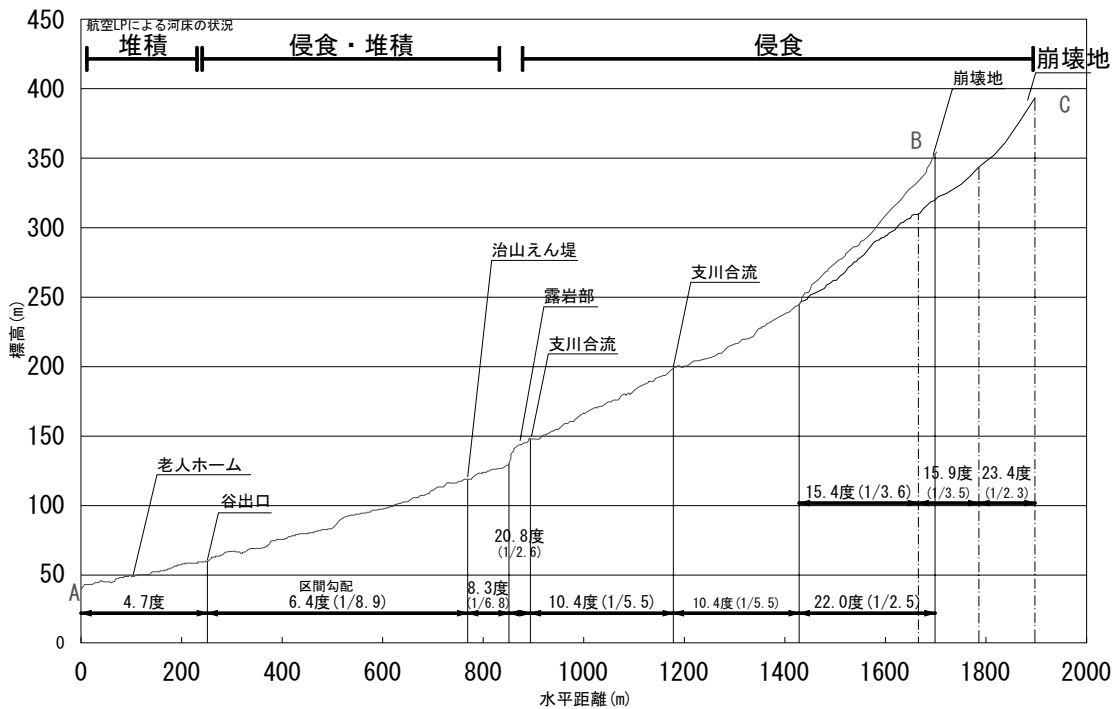
図-12 上田南川の溪床縦断面図

図-12 には真尾地区（上田南川）の溪床縦断面図を示す。真尾地区では、特老施設がある末端部で 4.7 度であり、支流が合流する中流域では約 10 度、崩壊が発生した源頭部で約 23 度、と上流に向かって急激に勾配が増す傾向にあり、発生域はところによっては 30 度を越えるところも見られる。このような地形的特徴の中で、20 度以上の源頭斜面で発生した崩落土砂が土流となって流下しつつ、10 度勾配付近では溪床・溪岸を浸食しつつ流走し、4 度勾配前後で停止している。

本土石流の大部分は、極めて含水量が多いことから流動性が高まり末端部で幅広く拡散した状況で停止するが、一部は水路に沿って佐波川護岸付近まで流下した。

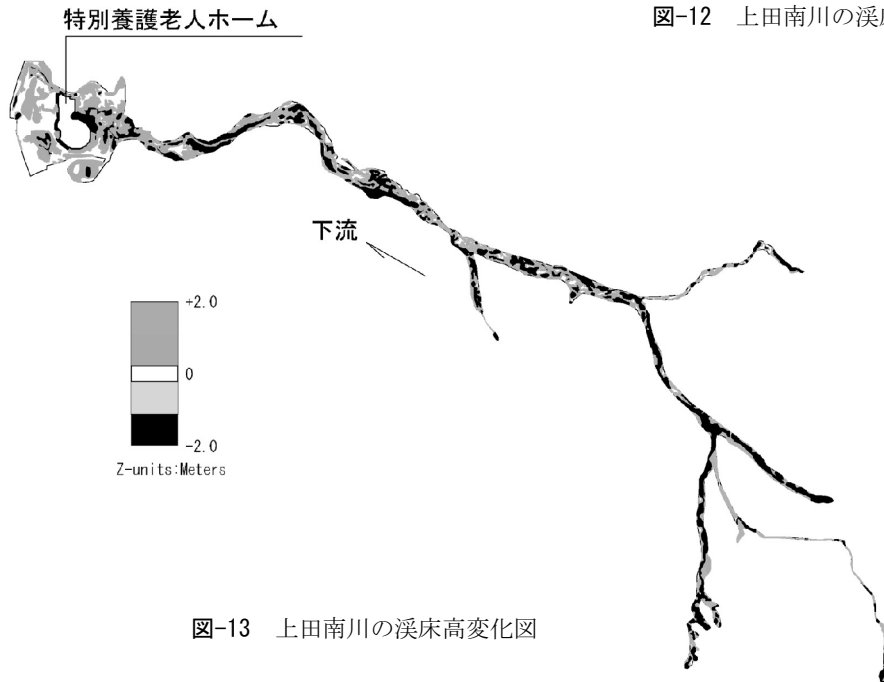
図-13 上田南川の溪床高変化図

図-13に真尾地区の溪床高さの増減を示す。本図では白色部分が増減無しの箇所であり、色調が濃くなるほどにその差が大きい状況を表している。この中でもっとも差が大きい箇所が-2m程度であるが、全体では概ね-0.5m以内に収まっており、全体では表層崩壊や表層浸食であったと言える。

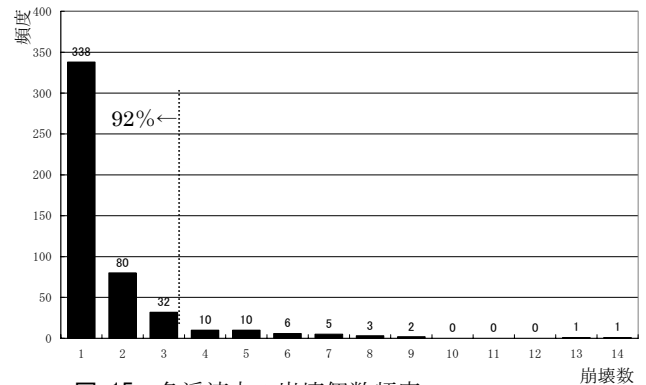
図-15 各溪流内の崩壊個数頻度

最終的に一つの土石流が発生していた中で、その流域内でいくつの崩壊が発生したかを図-15にまとめたが、1個から14個までの範囲の中で1個が338箇所と極めて多く、2個が80箇所、3個が32箇所と全488箇所のうち、3個までが約92%を占めることがわかった。

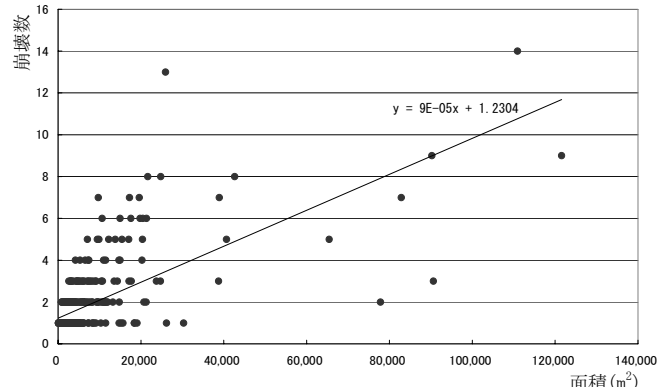
図-16 各溪流内崩壊個数と影響面積との関係

また、溪流単位の影響面積と源頭部崩壊数の相関を図-16に示すが、本図では15,000m<sup>2</sup>までにほとんどの箇所が入るにことがわかるとともに、明らかに崩壊数と影響面積は比例関係にあり、流域内の崩壊数が多いほど影響面積が大きくなる傾向が認められた。これは、各崩壊規模に大きなバラツキがなく、概ね崩壊数によって影響面積が規定されていることを意味するものと考えられる。

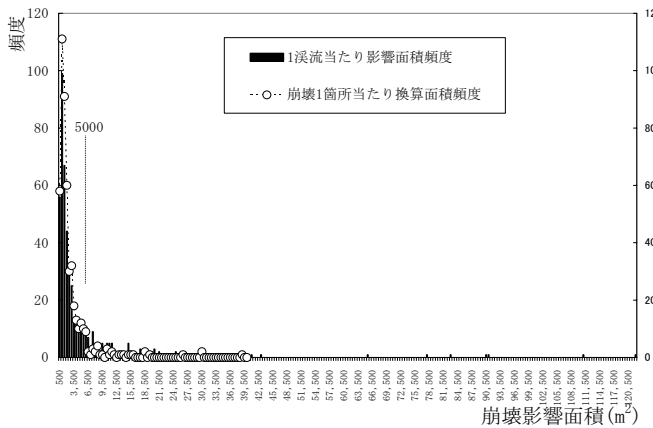
図-17 崩壊による影響面積頻度

図-17には各1溪流における影響面積と、その面積を溪流内崩壊数で除した崩壊1箇所当たりの換算面積の頻度分布を示した。ここでは、どちらの頻度も1,000m<sup>2</sup>にピークを持ち、5,000m<sup>2</sup>までが溪流当たりの影響面積頻度で76%に、換算面積頻度で89%に当たることを示している。これは1

箇所当たりの崩壊換算影響面積が 1,000m<sup>2</sup> までが大部分を占め、同時に全溪流単位の影響面積も 1,000m<sup>2</sup> をピークとした 5,000m<sup>2</sup> までの小規模であることを示す。

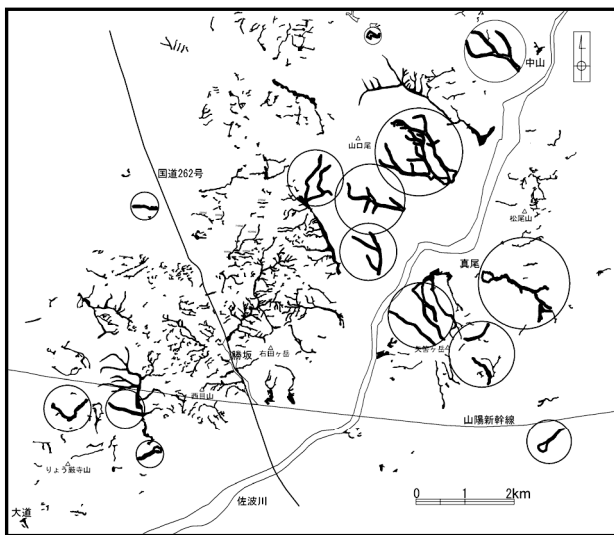
図-18 換算面積が 10,000m<sup>2</sup> を越える溪流位置

崩壊 1 箇所当たりの換算影響面積が 10,000m<sup>2</sup> を越える溪流は本地域内には 19 溪流であった。換算面積が 10,000m<sup>2</sup> を越える溪流位置を図-18 に示す。

本図から 10,000m<sup>2</sup> を越える換算面積を持つ溪流は、地域全体に散在するものの、ある地区に偏る傾向が認められる。

その分布域は明らかに源頭部崩壊分布密度が小さく、同分布密度が大きい勝坂地区とは一線を画す。この理由については、降雨状況、地形や地質の違いなどの影響が考えられるが、分布域が特定の斜面方向にはなく、ほぼ全域にまたがることから降雨状況の違いとは考えられず、素因としての谷密度や斜面勾配などの地形的要因や風化度や崩壊のしやすさなどの地質的要因による影響が大きいものと思われる。この原因については、今後の研究で明らかにしていきたい。
