2010年7月豪雨による広島県庄原市で発生した土砂災害の調査

Report of Investigation Team on sediment disasters in Shobara City, Hiroshima Prefecture caused by concentrated heavy rain in July 2010

土田 孝	Takashi TSUCHIDA	(広島大学大学院工学研究院)
一井 康二	Koji ICHII	(広島大学大学院工学研究院)
伊達 裕樹	Yuki DATE	((株) ウエスコ)
武田 吉充	Yoshimitsu TAKEDA	(広島県)
花岡 尚	Takashi HANAOKA	(広島大学大学院工学研究科)

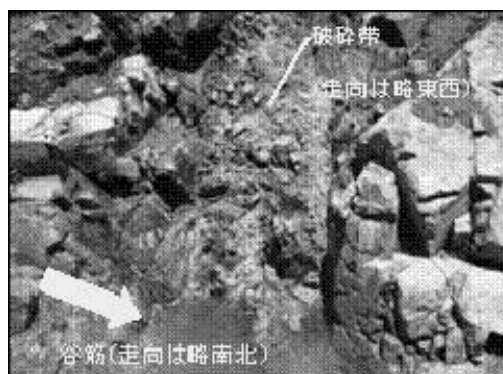
写真-1 流紋岩の礫状風化帯

篠堂地区の谷筋にある露頭では、流紋岩の風化帯、破碎帯、備北層群と高田流紋岩の地層境界を確認した。写真-1に示すように、流紋岩の風化帯は、礫～土砂状を呈しており、締まった状態で低い含水状態である。破碎帯を伴う露頭では、写真-2 ように谷筋を横断する走向で破碎帯が確認された。備北層群と高田流紋岩の地層境界は、谷筋に沿う走向で確認される。備北層群は、写真-3 に示すように、 $\phi 10\sim 30\text{cm}$ 程度の礫からなる礫岩であり、ロウ石礫を混入する。

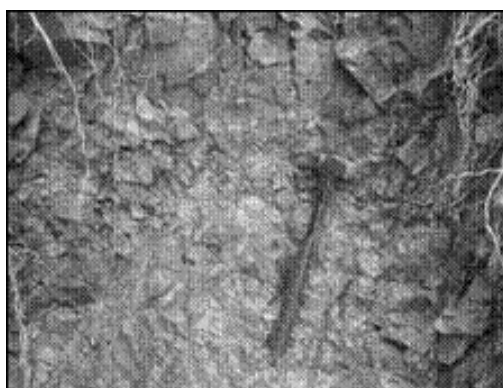
写真-2 谷筋を横断する破砕帯

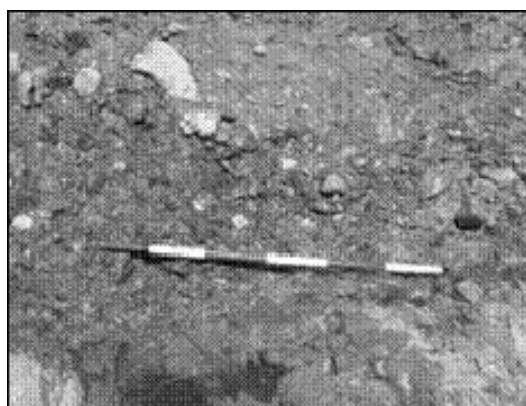
写真-3 備北層群と流紋岩の地層境界

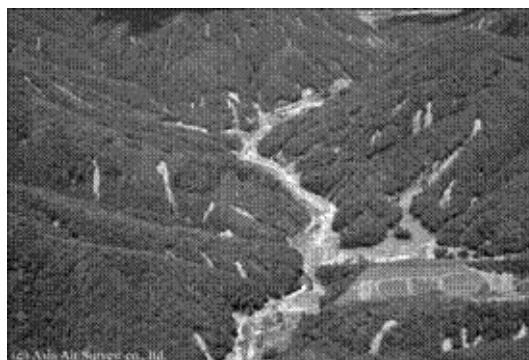
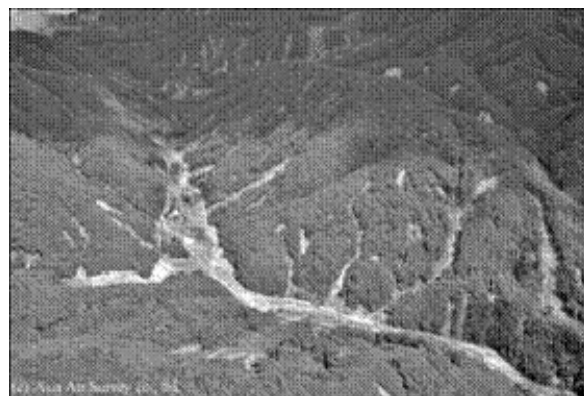
写真-4 篠堂地域の斜面崩壊1 (アジア航測(株)提供)

写真-4、写真-5 は山腹崩壊が集中的に発生した篠堂川流域の航空写真である。写真のように、篠堂川および平行する県道 445 号線の両側の斜面において多数の山腹崩壊が発生し、崩壊土砂が土石流となって道路、河川、道路沿いの家屋、農地の上に流下している。

写真-5 篠堂地域の斜面崩壊 2 (アジア航測(株)提供)

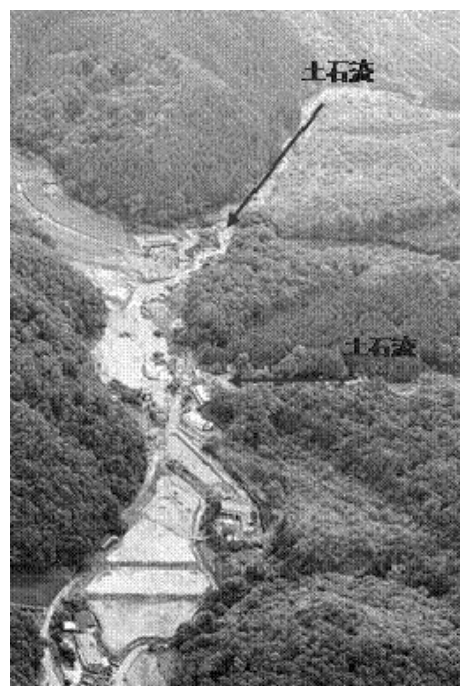
写真-6 は大津恵川の上流において土石流が 2 箇所が発生し、全半壊各一戸の被害が出た現場の航空写真である(図-2 の①)。図-2 に示すようにこの現場は川北の雨量計設置位置の近傍にあるが、土石流の源頭部は大戸よりの位置になる

写真-6 大津恵川における土石流の発生と家屋の被害 (図-2 の①)

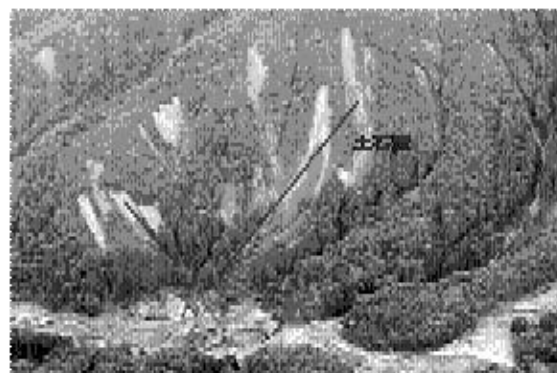
写真-7、写真-8 は、図-2 の②に示す篠堂川右岸における山腹の崩壊と土石流の発生および家屋の被害の状況である。

写真-7 篠堂川右岸における山腹の崩壊 (位置は図-2 の②)

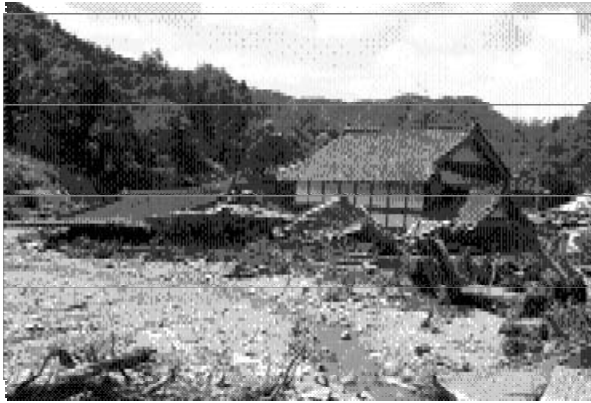
写真-8 篠堂川右岸で発生した土石流による家屋の被害（位置は図-2の②）

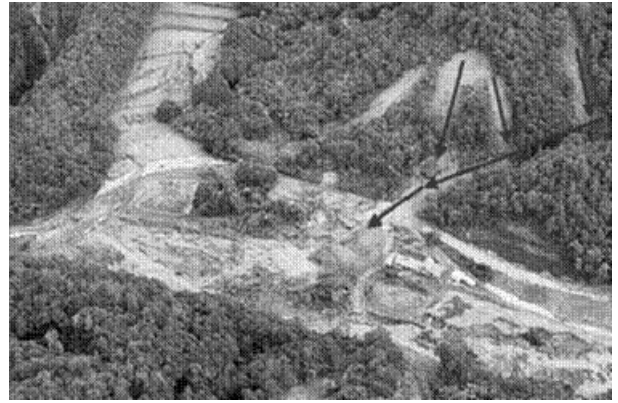
写真-9 は、篠堂川右岸において発生した土石流である(位置は図-2 の③)。土石流は、県道 445 号線に面した溪流の出口付近に流下し、2 軒の家を巻き込んだ。全壊した一戸に住んでいた 87 才の女性が家とともに川に流され、1 週間後下流の西城川で遺体で発見された。

写真-9 篠堂川右岸で発生した土石流の状況

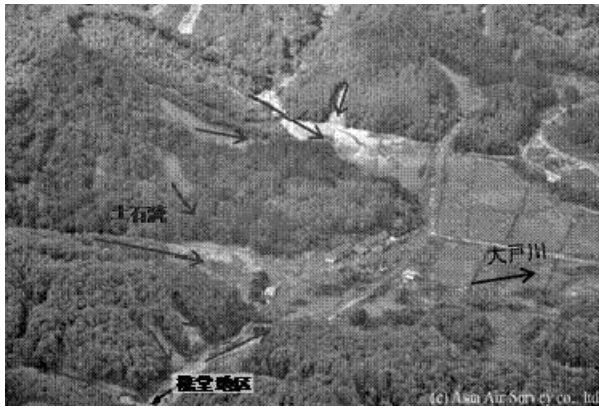
写真-10、写真-11 は上大戸地区の土石流と流木による家屋の被害である(位置は図-2 の④)。写真のように、土石流とともに大量の流木が流下し、家屋を破壊して道路、

写真-10 先大戸地区における土石流と家屋の被害

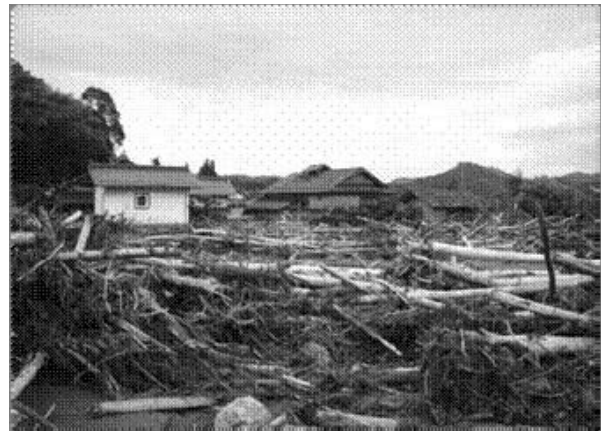
写真-11 先大戸地区における土石流、流木と家屋の被害（位置は図-2の④）

河川、農地に多大な被害を与えた。後に述べるように、本地域では岩盤の上に堆積した表土の厚さが 50~150cm と薄いため、崩落した斜面の表土層から根が付いた状態で木が抜けだし、流木として土石流とともに流下した。

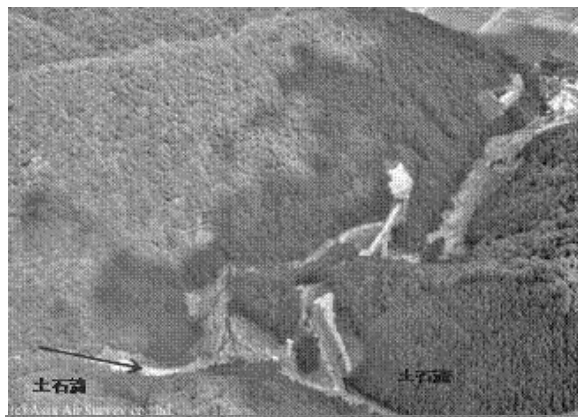
写真-12 上川西地区庄原ダム建設現場における土石流の状況（位置は図-2の⑤、アジア航測(株)提供）

写真-12は上川西地区に建設中であつた庄原ダムの建設

現場の状況である（位置は図-2の⑤）。上流の渓流で土石流が発生して流入し、写真中央部にある橋梁工事に従事していた県職員と作業員 13 名が孤立し、建設中の橋梁上に一夜避難して翌朝救出された。土石流はこの現場を通過してさらに流下し、写真-13 に示すように全壊 2 戸、半壊 2

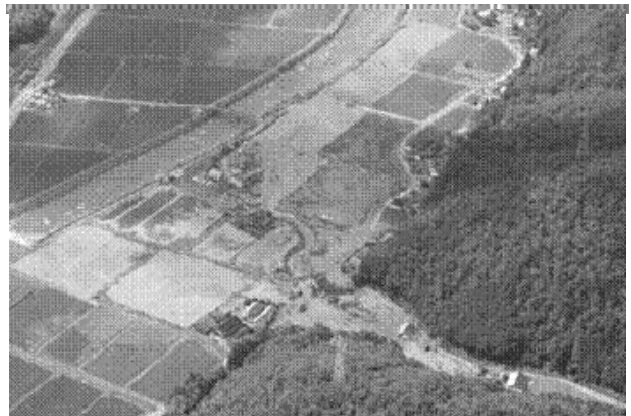
写真-13 上川西地区における土石流の発生と住宅の被害（位置は図-2の⑦）

戸の被害が発生した（図-2の⑥）。

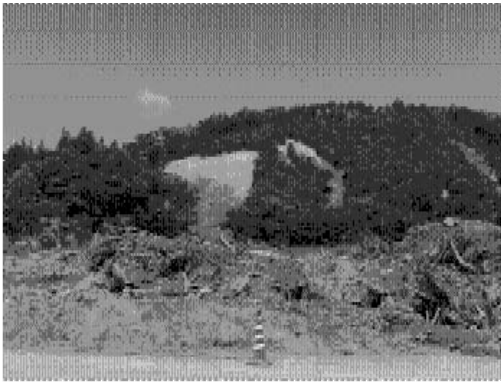
写真-14は先大戸地区の斜面崩壊の状況である。図のように、崩壊した斜面の上部と下部で色が異なっており、上の部分が崩壊部分で、崩壊した土砂が下部の斜面の植生を倒しながら流下したが、下部の斜面は表面が擦られているものの表土は巻き込まれず残っていた。

写真-14 先大戸地区の斜面崩壊

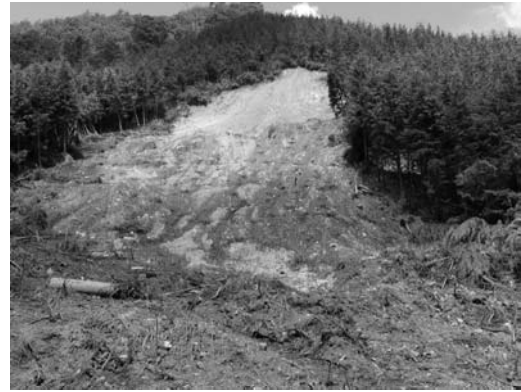
写真-15は先大戸地区から篠堂地区の中間地点にある斜面の崩壊の状況である。写真-14と同様に斜面の上部と下部で色が異なっている。上部の斜面は表土が崩壊し、下を通る県道445号線にすべり落ちているが、その下部には表土は残っており、その上の木々は崩壊によって引き抜かれて落下している。写真-16は崩壊斜面の頭部であるが、厚さ約50cmの表土と下部の基盤層との境界ですべりが発生

写真-15 先大戸、篠堂の中間にある県道445号線沿いの斜面における崩壊（位置は図-9に示す）

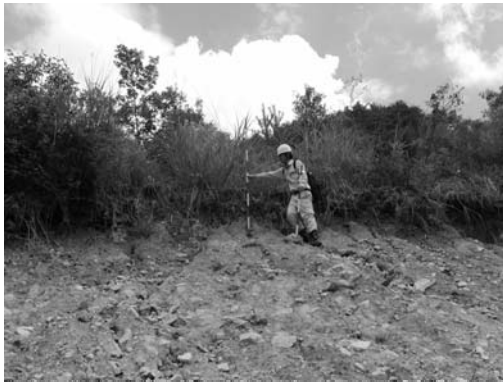
写真-16 崩壊斜面の頭部

している。崩壊頭部では、地下水が流れ地面が洗堀されたような跡や直径 5mm から 20mm 程度の孔が多数観察された。崩壊頭部においてパイピングが起こった可能性を示している。

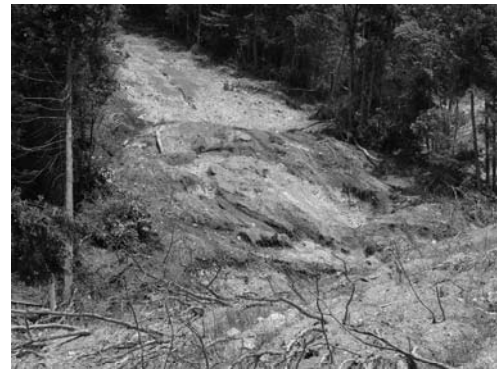
写真-17 平行斜面中腹の崩壊（位置は図-9に示す）

写真-17 も同様に平行斜面の中腹のみが崩壊している事例である。本災害では、このような平行斜面の中腹のみが崩壊しているケースが多くみられる。図-9 中に示す黄色の丸は、現地調査によって確認した平行斜面中腹の崩壊個

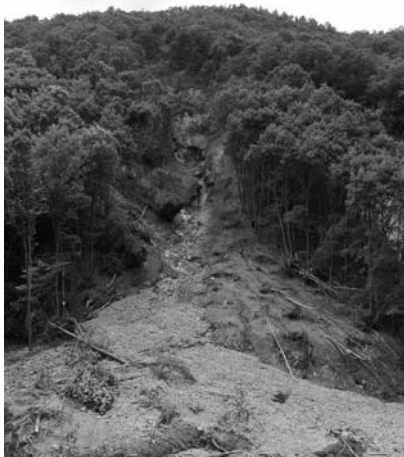
写真-18 篠堂川左岸より篠堂川に流下した土石流

篠堂川の両岸は溪流から土石流が流下している箇所が多数あったが、**写真-18**はその一例である。写真のように崩壊の源頭部付近では表層崩壊がみられるが、下部に流下する過程でV字の谷を刻んでいた。比較のため**写真-19**に本災害の2日前の7月14日に世羅町川北で土石流が発生した溪流の状況を示した。この溪流はまさ土（風化花崗岩）層で形成されているが、写真のようにV字谷の形成はみられない。このような差は、庄原地域の土質が風化流紋岩層であることと関係している可能性がある。

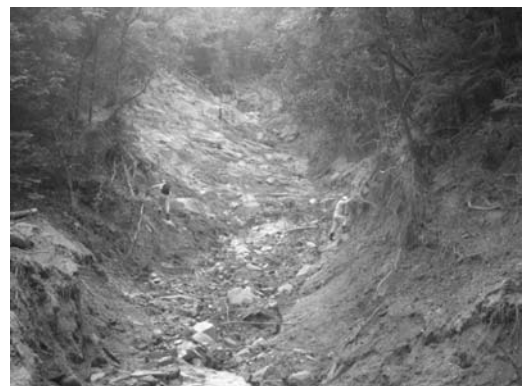
写真-19 世羅町川北におけるまさ土層の崩壊渓流

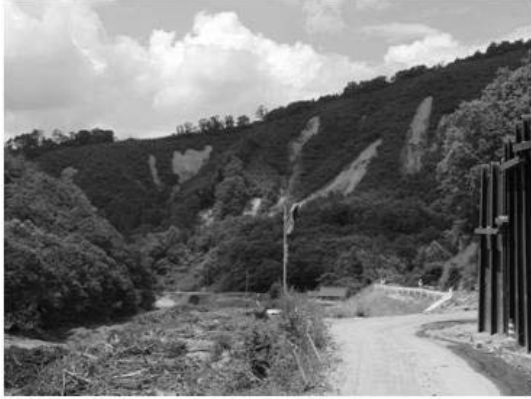
写真-20 溪流出口付近の斜面崩壊状況

写真-20は溪流出口付近における周囲の斜面の状況である。図のように、ほとんどすべての斜面の山腹において表層崩壊が発生しており、本溪流が災害がもっとも激しい箇所位置していることを示している。

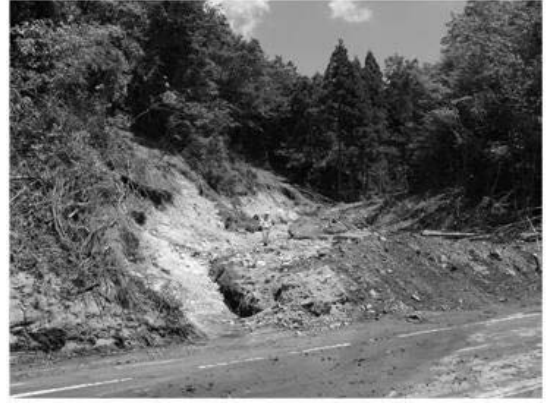
写真-21 溪流出口付近の状況 (手前は県道 445 号線)

写真-21は県道445号線に面した溪流出口の調査時（8月7日）の状況である。災害復旧のため道路上の土砂は除去されているが、県道に流下した土石流は道路の反対側にある住宅2戸を巻き込み、そのまま篠堂川まで流下した。

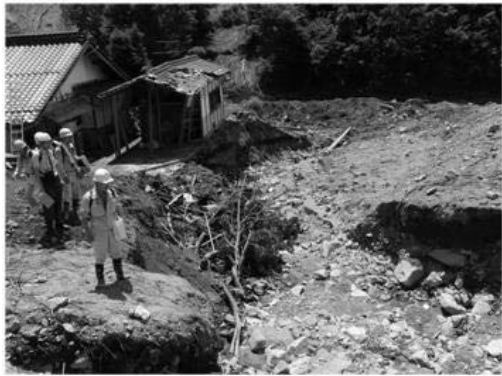
写真-22 県道 445 号線から篠堂川の状況 (左は半壊の家屋、右の家屋は全壊して篠堂川に流された)

写真-22は被災家屋を示すが、写真の左側にみえる家屋は土石流の流下の方向からずれていたため、破壊を免れている。写真の右側にあった家は土石流によって押しつぶされ、そのまま篠堂川に運ばれた。この家において逃げ遅れた女性が本災害の犠牲者である。

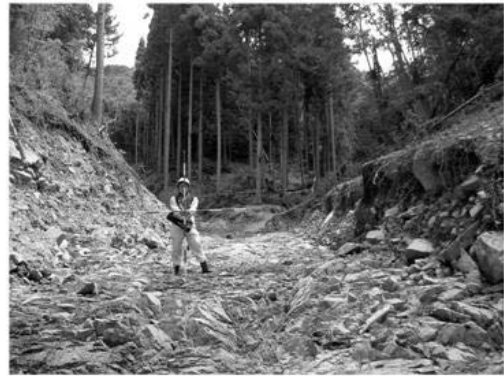
写真-23 溪流の出口付近 (幅は 10m、溪流の側面にはレキを含む厚さ約 3m の堆積層)

写真-23は溪流の出口付近の状況である。写真のように、本溪流の幅は本災害の中では比較的大きく約10mであった。また、写真では谷部分の両側に、レキが混じった土石流堆積層と思われるレキ地盤が約3mの厚さで存在することがわかった。これらの堆積層は過去の土石流災害による堆積物と考えられる。

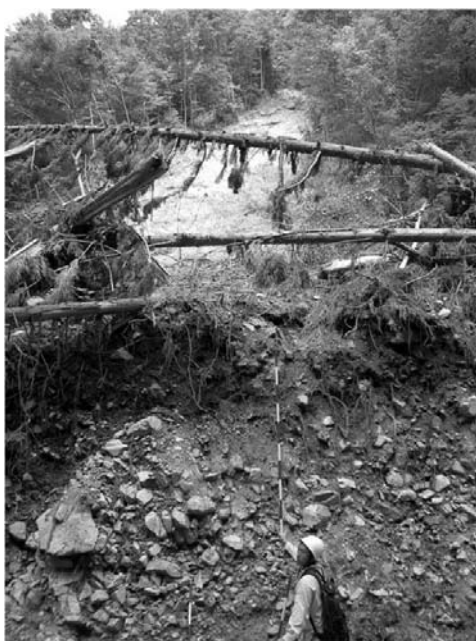
写真-24 溪流の側面の斜面からの表層崩壊による土砂と流木の流入

写真-24は溪流の側面において表層崩壊が発生し、表層部から根が抜けて流木となった木とともに溪流に落下し

たとえられる跡である。この写真でも溪流の両側に厚さ3m程度の礫混じり土砂状の崖錐堆積物が分布することがわかる。

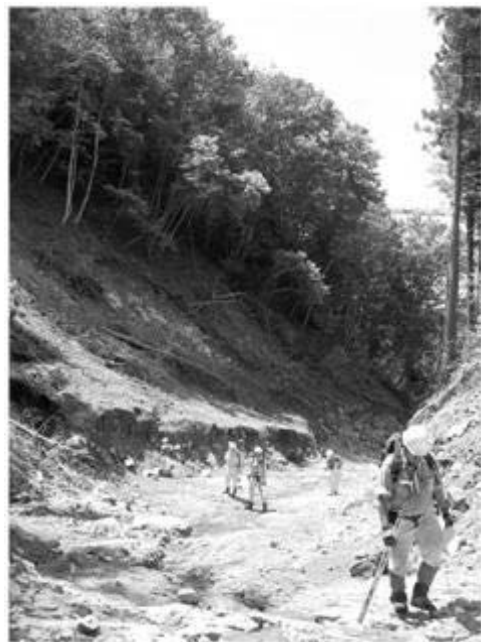
写真-25 溪流の底面は岩盤が露出

写真-25は中流部の溪流の状況である。中流部では斜面勾配は25°程度であるが、溪流の底部には流紋岩などの岩盤が露出していた。土石流はこの岩盤上を高速で流下したと考えられる。

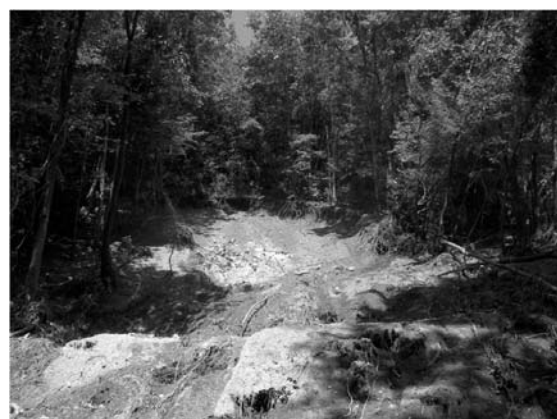
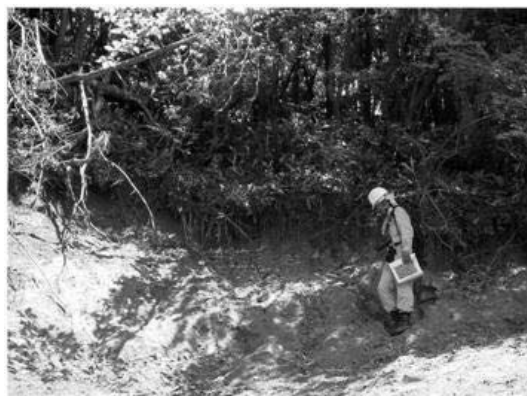
写真-26 源頭部付近の状況

写真-27 源頭部の状況。表土と下部の岩盤層の間ですべりが生じている

写真-26、写真-27は本溪流のもっとも西側の溪流の源頭部(図-11に位置を示す)である。写真のように、源頭

部では他の斜面崩壊と同様に、厚さ50~100cmの表土とその下の基盤との間がすべり面となっている。源頭部付近では地盤内から水が流出していた痕跡がみられた。また写真-28のように源頭部付近の表層土には、流紋岩風化土や黒ボク層が観察された。表土内には団粒状で堆積した土の中に、写真のように直径2mm~20mm程度の孔の存在が観測された。近年、自然斜面が豪雨時に崩壊する要因として、山腹斜面内にパイプと呼ばれる小動物の活動や植物根の腐朽、地下水による浸食などにより形成された空洞(パイ

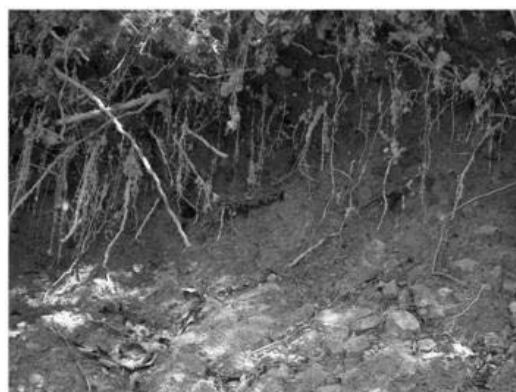
写真-28 源頭部付近における地盤内の孔

ピングホール)を通じた水の流れの重要性が指摘されている^{8),9)}。すなわち、パイピングホールでは、周辺のダルシー則による浸透流や側方集積流などにより、速い地下水流が発生し、豪雨時において斜面崩壊の原因になった可能性があるというものである。今後崩壊メカニズムを考える上で、源頭部付近で観測された孔がパイプを形成している可能性を考慮する必要がある。

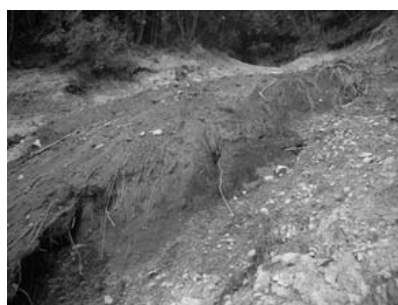
写真-30 黒ボク層 (位置は図-11 に示す)

写真-30は、この溪流の図-11に示す位置でみられた黒ボク層である。黒ボクの土壌上での軽量動的コーン貫入試験の結果を図-14に示す。貫入抵抗値が0~2MPaの黒ボク層が約60cmの厚さで堆積し、その下は貫入抵抗値10MPaを超える基盤層であった。図-15は黒ボク土の粒度分布である。図のように、細粒分含有率が約55%と非常に高く、粒度からは粘性土と分類される。黒ボク層は今回の斜面崩壊があった地域全体でみられ、調査内の範囲では源頭部付近よりもやや低い位置に堆積している。写真-14、写真-15、写真-17では崩壊した斜面の下部にやや黒みがかかった色の黒ボク層が観察される。特に、図-14の崩壊斜面では崩壊した位置が黒ボク層が出現する高さに近い位置であった。黒ボク層の存在が本災害に及ぼした影響については今後、さらに検討する必要があると考える。
