東日本大震災地盤工学会中国支部調査団報告
谷埋め盛土の被災状況Report of Investigation Team on Earthquake and Tsunami Disasters in Eastern Japan
Great Earthquake 2011, Slope Failures in Residential Land on Valley Fill in Miyagi Prefecture

兵動正幸	Masayuki HYODO	(山口大学大学院理工学研究科)
鈴木素之	Motoyuki SUZUKI	(山口大学大学院理工学研究科)
野田翔兵	Shohei NODA	(山口大学大学院理工学研究科)
古川 智	Satoshi FURUKAWA	(中電技術コンサルタント(株))
岸田健太郎	Kentaro KISHIDA	(中電技術コンサルタント(株))

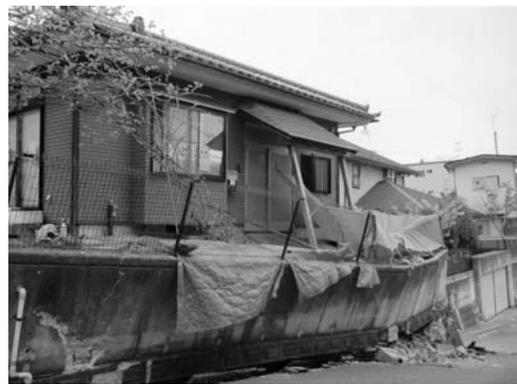
写真-1 宅地の被害 (折立5丁目)

図-8に示す「宅地地盤図データ」による谷埋め盛土部の宅地や道路に写真-1、2に示すような激しい地盤変状が確認され、写真-3のような多数の家屋被害が発生した。調査時には居住者の方に被害の激しい宅地を案内してもらい、図-7に示す旧谷筋部や切盛境界部に地盤変状が集

図-7 に示す赤丸の位置で盛土材の試料採取を実施しており、粒度分布を図-9 に示す。採取した試料はやや粘性のある細粒分を 20%程度含む風化土であったが、液状化の可能性もある盛土材であることが分かる。ここでの崩壊は盛土斜面の滑りの崩壊であった。盛土内への地下水の流入と地震による間隙水圧の上昇による結果と思われる。

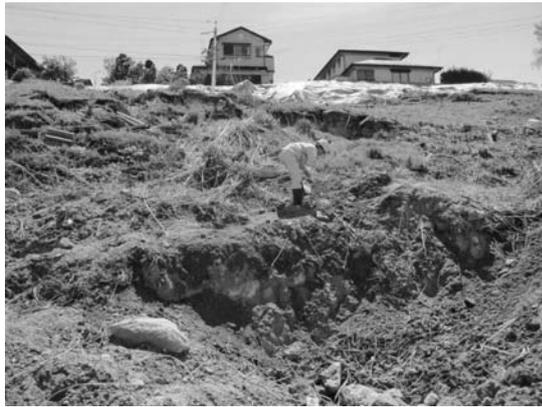
写真-4 長大法面の被害(北中山3丁目)

長大法面は写真-4 に示すように大規模崩壊が確認され、法肩部の外周道路には写真-5 のような被害が発生した。図-11 に示す赤丸の位置で盛土材の試料採取を実施して、黄丸の位置で常時微動観測を実施した。図-13 に 3 箇所の観測記録の H/V スペクトルを示し、表-4 に読み取ったピーク周期をまとめた。法肩部の外周道路における観測点③のピーク周期が 0.63 秒と観測点①, ②に比べ周期が長く盛土が厚いことが確認できる。粒度分布は図-15 に示す。採取した試料は細粒分を多く含んでおり、液状化の可能性は低い盛土材であることが分かる。

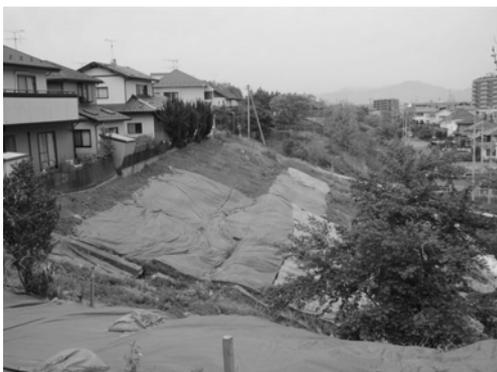
写真-6 長大法面の被害 (南光台6丁目)

長大法面は写真-6 に示すように大規模崩壊が確認され、法肩部の家屋には写真-7 のような被害が発生した。

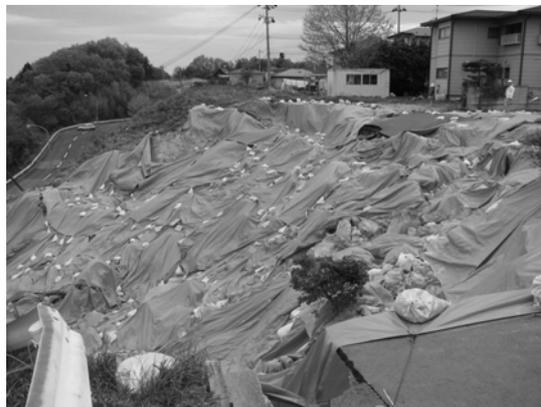
写真-8 盛土法肩部の被害 (常時微動観測点①付近)

太陽ニュータウンは、丘陵地を切盛りにより造成したものであり、団地内5か所で崩壊が起こった。崩壊はいずれも、谷埋め盛土末端部や腹付盛土部で発生した。盛土勾配は1:1.5を基本としている。図-18に示す「宅地地盤図データ」による盛土部の宅地や道路に写真-8、-9、-10に示すような激しい地盤変状が確認され家屋被害が発生した。

再構成試料を用いた非排水繰返し三軸試験の結果を図-21に示す。設定した密度によると思われるが、20%強の細粒分を有する砂質土としては、繰返しせん断強度が低い傾向にある。崩壊は火山灰土である盛土材の脆弱性によるところが大きいと思われる。地震発生時の地下水位の位置が明確ではないが、地震時の繰返しせん断により容易に液状化を起こす材料であり、有効応力の低下により滑りが引き起こされたものと推察される。
