画像解析を用いた河川堤防天端に生じた亀裂の進行性評価に関する研究

Progressive Evaluation for the Cracks at the Crest of River Levees Using Image Analysis

河川堤防天端に生じた亀裂等変状に対する現地計測の効率化・高度化を目的に、デジタルカメラを用いた画像解析(SfM解析)による亀裂の計測方法について検討した。SfM解析とエスロンテープによる計測値の差分量1cm未満のデータ率は、前回87%に対し今回は93%と6%向上し、より高い精度で計測可能なことを確認した。亀裂の進行性の有無を把握するための手法として、エスロンテープ計測値の差分量が+5cm以上を対象に、三角形を構成する3つの鉸間距離における計測値と図化した距離を比較して評価する手法を提案した。この手法を用いて亀裂の進行性を把握可能であることを確認した。

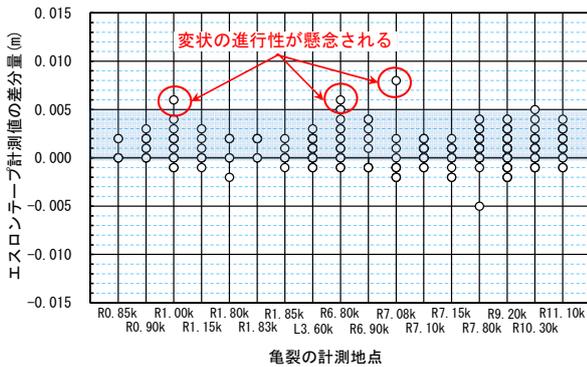
図-9 計測地点毎の鉸間距離の差分量

進行性の評価指標として「鉸間距離」に着目して抽出する場合には、現地計測時の作業員によるばらつき(エスロンテープの張り具合等)が生じることやアスファルト舗装表面の凹凸等を踏まえて、エスロンテープによる鉸間距離の計測値の差分量が+5mm以上となる箇所を抽出した。抽出した結果を図-9に示す。図より、平面的な進行性が懸念される地点は3地点(R1.00k, R6.80k, R7.08k)であった。

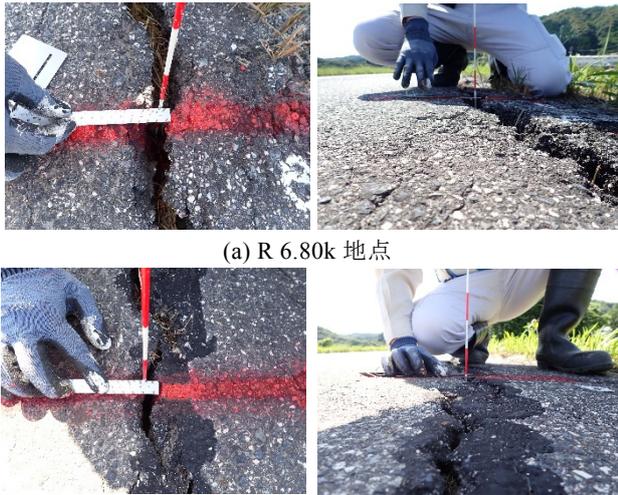
写真-1 計測状況（2022年度）の一例

進行性の評価指標として「亀裂の幅と深さ」に着目して抽出するにあたり、亀裂幅については、写真-1に示すようにアスファルト舗装表面の骨材の凹凸による影響を受けていることが挙げられる。また、亀裂深さについては亀裂周辺の堤体土の崩れ・落ち込みによる影響等を受

に着目して抽出する場合には、図-10 に示すような亀裂の幅・深さの関係性を踏まえて対象地点を抽出する必要がある。2021年度と2022年度に計測した亀裂の幅と深さの関係を図-11 に示す。ここで、図中の白の塗潰しのマーカーは2021年度計測値を、グレーの塗潰しのマーカーは2022年度計測値を表す。図より、進行性が懸念される地点は、4地点（R6.80k、R6.90k、R9.20k、R10.30k）であった。R6.80k地点では亀裂幅が、R9.20k地点では亀裂深さが他の地点と比較して卓越している。幅・深さとも増加している箇所があるものの、逆にR6.80k地点 d-e間では亀裂深さが8cm減少し、R6.90k地点では亀裂幅が0.5cm減少している。

R6.90k 地点では1箇所計測しており、亀裂幅が0.5cm減少し、亀裂深さが5cm増加した結果となった。亀裂幅の計測値は減少しているが、エスロンテープによる鉸間距離の差分量は0.4cm増加と異なる傾向であった。以上のことから、当該地点では「亀裂の深さは進行している」とみなした。

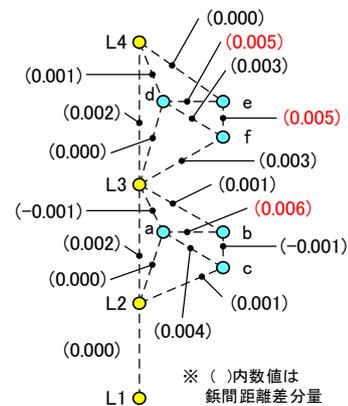
図-14 鉸の配置と鉸間距離の差分量 (R6.80k 地点)

検討地点の鉸配置とエスロンテープで計測した鉸間距離の差分量を図-14に、オルソ画像を写真-2に示す。写真-2に示すように、亀裂発生箇所は川裏側法肩部付近であり、鉸の配置はやむを得ず直線的になっている。

図表より、鉸間距離が閾値を超えている箇所はa-b, d-e, e-f間である。a-b間は、両計測値が概ね同値であることから、本提案手法により図化した鉸間距離が計測値と概ね同値であることから、本区間は「進行性がある」とみなした。d-e間は、両計測値の差分量が概ね同値であることから、本区間は「進行性がある」とみなした。e-f間は、SfM解析による計測値と図化した計測値が同値であったことから、本区間では「変化なし」とみなした。以上のことから、本地点では「進行性がある」とみなした。

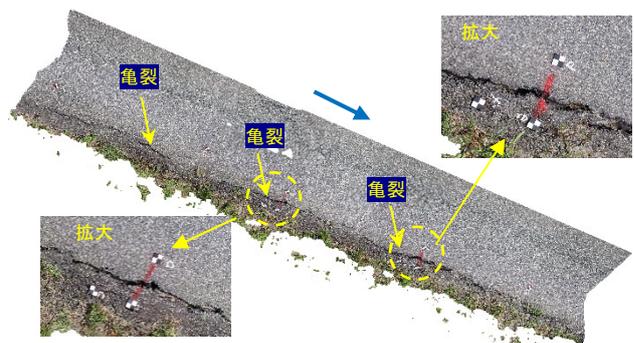
写真-2 オルソ画像 (R6.80k 地点)

R6.80 地点で亀裂の幅・深さを計測した箇所は、図-14および写真-2に示すように2箇所である。a-b間で亀裂深さが3cm増加していた。d-e間では亀裂幅が1cm増加しているものの、亀裂深さは8cm減少していた。亀裂幅の進行性については、前述のa-b間およびd-e間の鉸間距離による検証結果から「進行性あり」とみなしており、a-b間では開きは確認できていないが、d-e間では同様の傾向が得られている。ただし、その増加量には差がある。亀裂深さについては、a-b間の深さは増加傾向にある。d-e間では減少傾向となっており、亀裂周辺の堤体土の崩れ・落ち込みによる影響等を受けたと想定される。以上のことから、当該地点では「亀裂の幅・深さとも進行している」とみなした。
