昭和63年7月豪雨による広島県北西部の土石流災害*

Study on Debris Flow due to Heavy Rainfall in July in 1988,
in Northwest Area in Hiroshima Prefecture

吉 國 洋** (Hiroshi Yoshikuni)
中ノ堂 裕 文*** (Hirofumi Nakanodo)
森 脇 武 夫*** (Takeo Moriwaki)
低 引 洋 隆**** (Hiroataka Sokobiki)

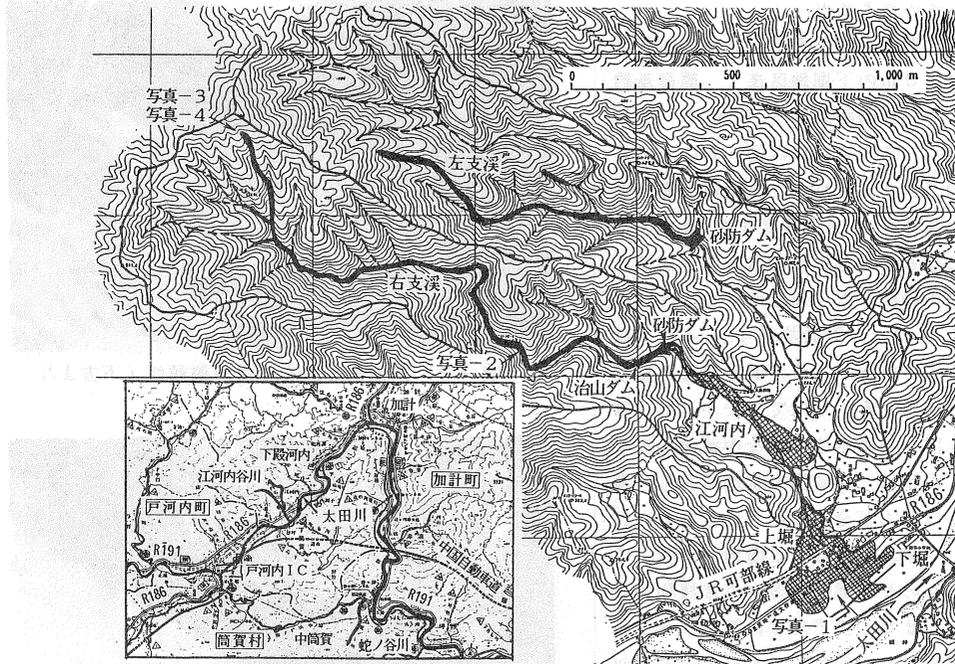
図-6 江河内谷川平面図

右支溪の土石流は、標高760mの源頭部から標高210mの下堀地区まで、標高差約550m、水平移動距離約3.0kmを一気に流下している。この途中には図-6に示すように2つのダムがあったが、上流側の森林保安用ダム(高さ5.0m、堤長19.0m)は清砂状態になるとともに上部右岸側が破壊され、下流側の砂防ダム(建設中で95%完成、計画高さ10.0m、計画堤長42.4m)は破壊されることはなかったが清砂状態となり、土石流を停止させることはできなかった。写真-2は、図-6に示すような中流域の流下跡である。溪床は、ほぼ露岩状態であり、溪床堆積物がほとんど全て流出したと考えられる。ただし、溪床はしばしば階段状になっており、これらの平坦部には多少の堆積物が残存している。また、流下域には高さ5~20mの滝が随所に見られ、この部分で土石流が加速されたと考えられる。

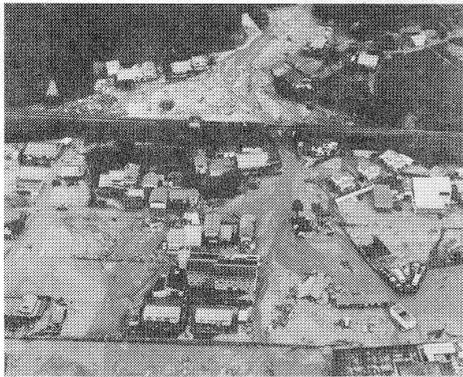
写真-1 土石流による被害の出た上堀・下堀地区

下し、上堀・下堀地区の平坦部に至り（写真-1参照）、太田川に注いでいる。太田川の標高は約200mで、付近の山地部のそれは700~800mで、標高差は500~600mである。

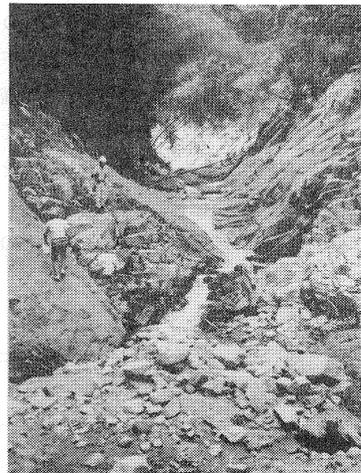
写真-2 江河内谷川右支溪における土石流の流下跡

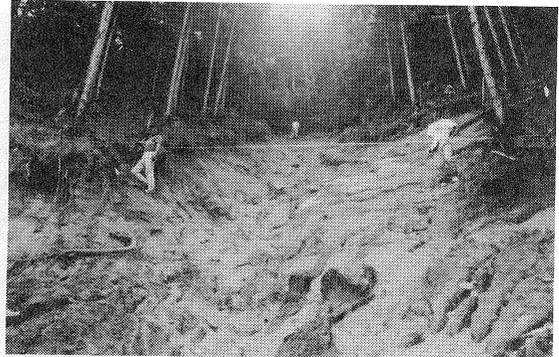
写真-3、および図-7は、右支溪の源頭部の様子を示したものである。崩壊の最上部は、幅6m、長さ

写真-3 江河内谷川右支溪の源頭部 (下方より)

1.5 m、平均崩壊厚1.0 m、傾斜角36°である。土質的には、表面に厚さ約0.3 mの腐食土があり、その下に $N_c < 10$ の黄褐色のまさ土が約0.8 mあり、さらに粗粒黒雲母花崗岩の基盤岩となっている。また、図-7(c)に示すように地表面から約1.0 m深度で N_c が急増しており、この部分がまさ土と基盤岩との境界面に相当し、すべり面となってこれより上部の風化残積土が崩壊していると考えられる。崩壊土砂は、下方の勾配約25°の斜面に幅約15 mの樋状流路を作り流下しており、この部分で土石流的な流れになったものと考えられる。

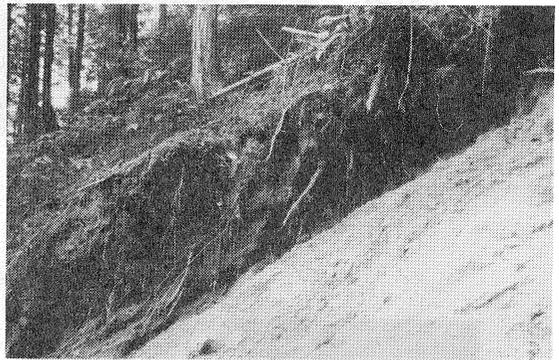
写真-4 江河内谷川右支溪の源頭部 (右岸)

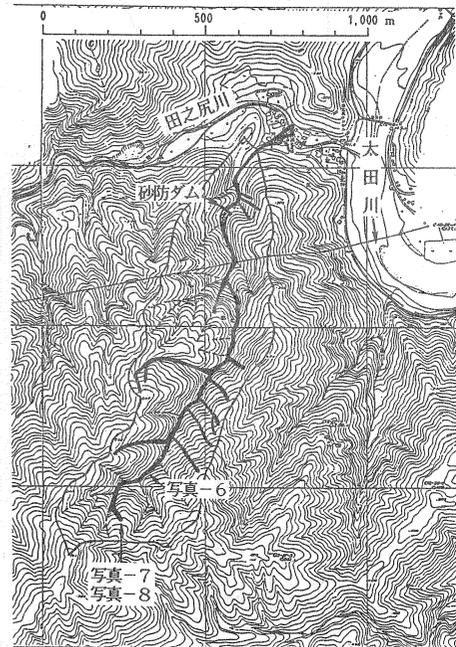
図-8 蛇ノ谷川平面図

蛇ノ谷川流域では、図-8および写真-5に示すように至るところで斜面崩壊が発生しており、それらはそれぞれの支溪を土石流となって蛇ノ谷川に流れ込み、田之尻川まで流下している。土石流の源頭部は標高620 mにあり、土石流は田之尻川まで標高差約480 m、水平移動距離約1.5 kmを流下し、田之尻地区に家屋全壊2棟、半壊2棟、床上・床下浸水6棟にもものぼる被害をもたらした。田之尻川との合流地点より350 m上流には砂防ダム(高さ8.0 m、堤長24.3 m)があったが、満砂状態になり、土石流を停止させることはできなかった。写真-6に示すように土石流の流下跡は、ほぼ露岩状態となっているが、勾配の緩やかな部分には1 m前後の礫を含んだ土砂や流木が残存している。

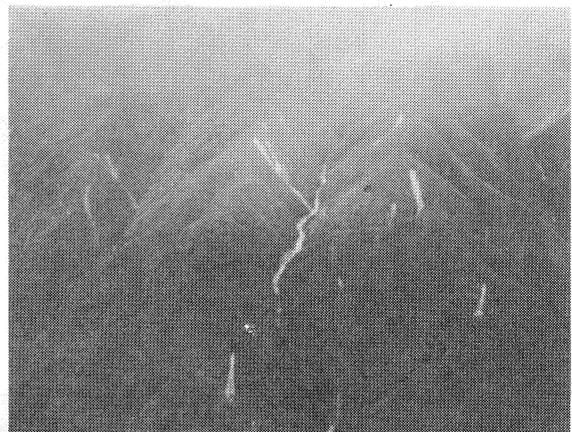
写真-5 蛇ノ谷川全景

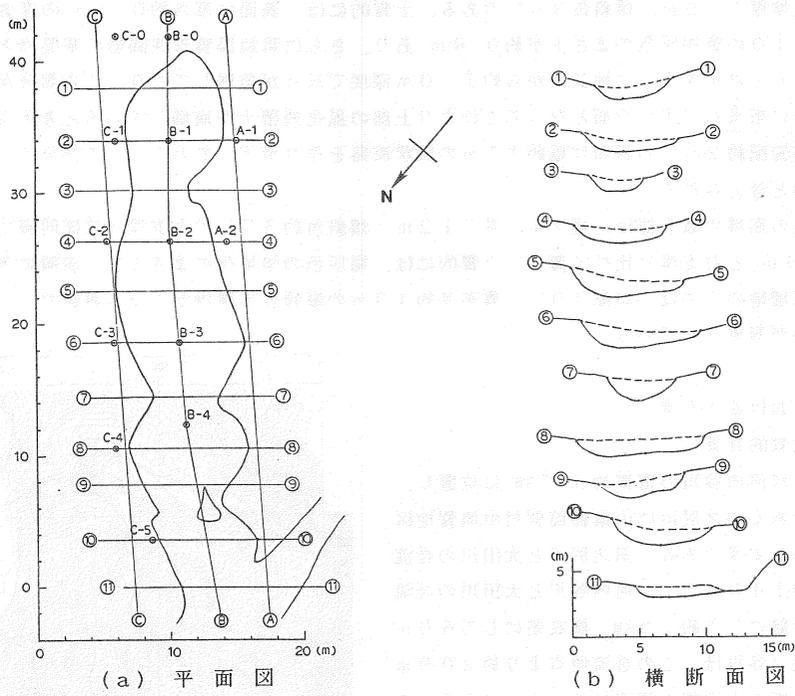
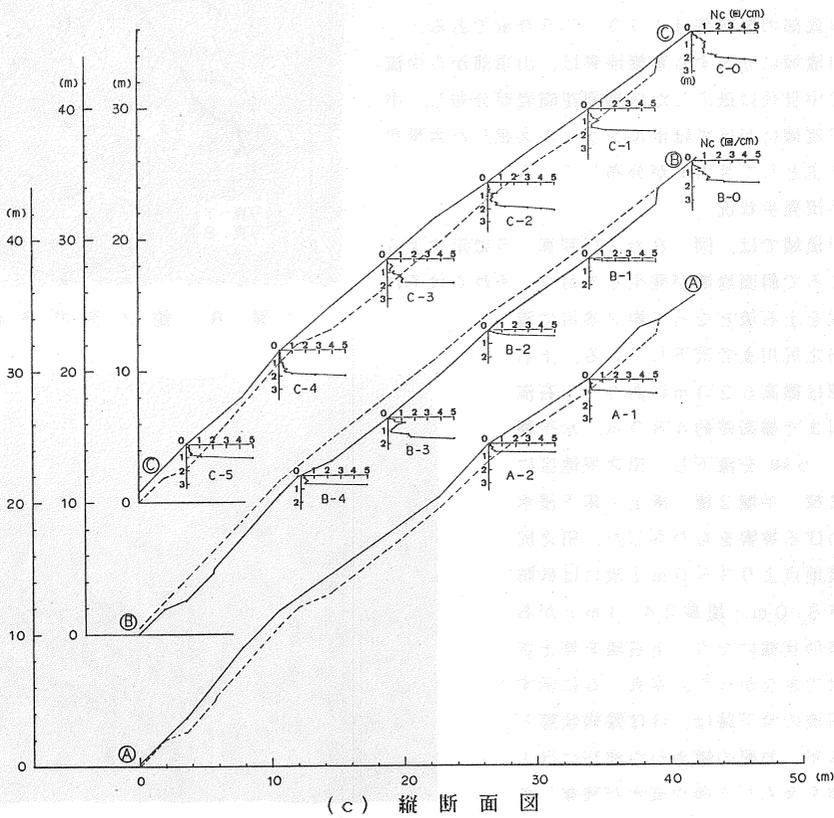
図-9 蛇ノ谷川の土石流源頭部

写真-7、写真-8、および図-9は、図-8に示した土石流の源頭部の様子を示したものである。最上端の崩壊は、幅7m、長さ1.0m、平均崩壊厚1.5m、傾斜角約35°と推定される。土質的には、表面に軟弱な腐食土層が30~50cmあり、その下に $Nc < 10$ のまさ土層が約1m前後あり、基盤岩の花崗岩と続いている。図-9(c)に示したように簡易貫入試験結果と崩壊深さとを比較すれば今回は $Nc < 10$ の腐食土、およびまさ土の風化残積土層が崩壊し、基盤岩との境界面がすべり面となったと考えられる。

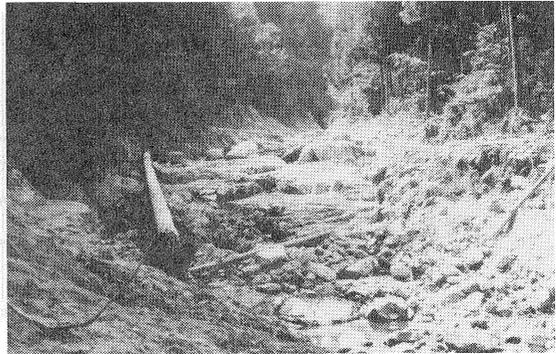
写真-6 蛇ノ谷川における土石流の流下跡

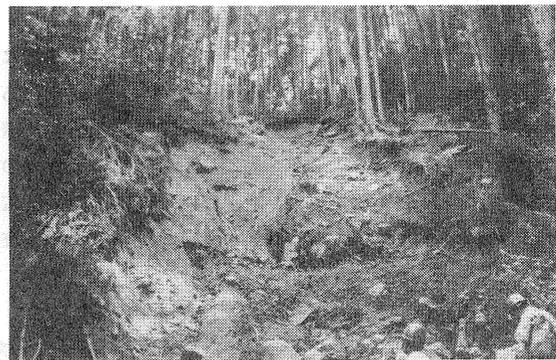
写真-7 蛇ノ谷川における土石流源頭部（下方より）

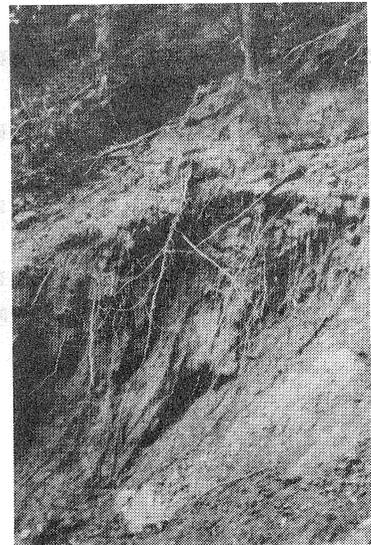
写真-8 蛇ノ谷川における土石流の源頭部（右岸）
