## 1991年周防灘地震 (M=5.9) について

## On the 1991 Suounada Earthquake (M=5.9)

1991年10月28日に周防灘地震(M=5.9)が発生した。震源は山口県小野田市本山岬の南端から西南西方向に約3.3kmの海底部(深さ25km)であり、震央位置は津布田断層に沿っている。

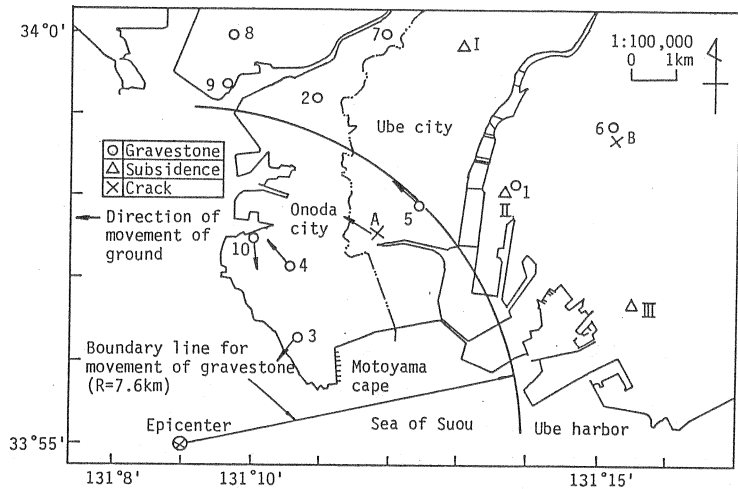
Table3にみられるように、同一地点での数基の仏石の移動方向は必ずしも一致しなかったが、移動方向が卓越している方向を仏石の移動方向と決め、それと逆の方向をもってその地点での地盤の変位方向とした。そうにして求めた地動方向をFig.7の測定点○の横に矢印で示した。墓石の移動が認められなかった地点は○印には矢印は付けていないが、それらは震央を中心とし、半径(R)=7.6kmの円外にあることがFig.6から読み取れる。

Fig.7 Map showing the moved direction of ground, and the places that the ground subsidences and cracks occurred.

の地動は北西方向に卓越していたことがわかる。この方向は各地点と震央とを結ぶ方向とほぼ直交しており、S波地動方向と一致している。ただ震源にもっとも近い小野田市大須恵では、他の地点での変位方向と直交する南西方向に地動の向きが卓越していた。

Fig.7で小野田市東須恵（地点A）については、後でのべる地割れが観察されたが、この敷地内にある鉄骨造の土木コンサルタントの建物の明確な震動方向（N60°W）から求めた地盤の変位方向が示されている。

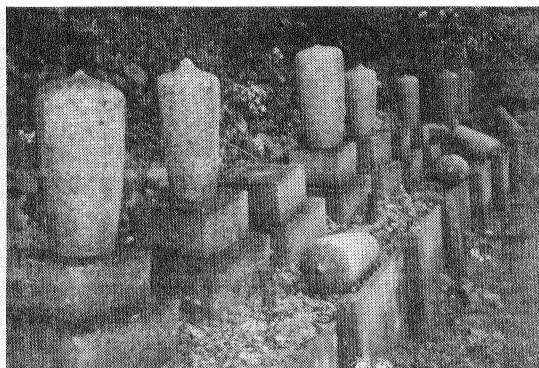
このうち小野田市波瀬崎(地点4)でみられた墓石が転倒した状況をPhoto.1、移動した例をPhoto.2に示す。

Photo.1 Fall of gravestone at Hazenosaki(place 4).

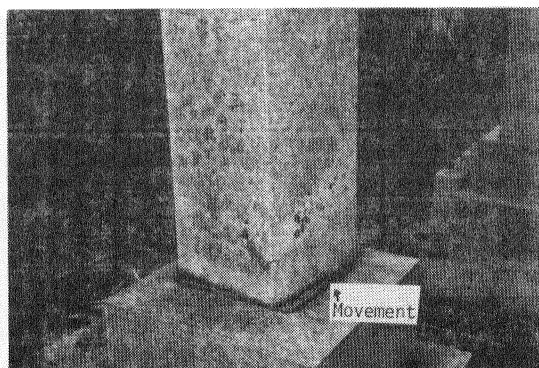
Photo.2 Movement of gravestone at Hazenosaki(place 4).

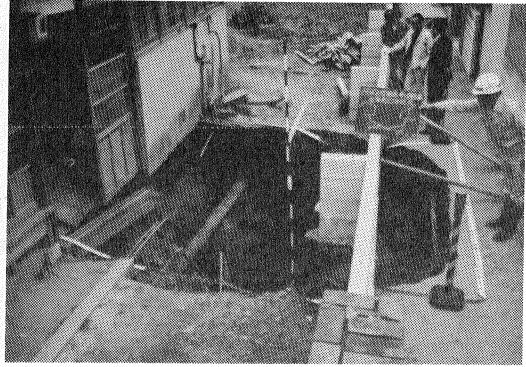
宇部および小野田両市には石炭採掘後の古洞が縦横無限に分布しており、そのため常時でも地盤の陥没がかなりの頻度で発生している。今回の地震によってそういった古洞および立坑上にある地盤の陥没の発生が助長された。その地点（I、II、III）は Fig.7に示した。その規模と発生日時は Table4にまとめられている。地点 I、II は古洞上に、地点 III は立坑上にある。この立坑は深さ46.7 mにも達し、粗砂、ボタ土などを用いてゆるい状態で埋め戻されている。いずれの箇所も常時、陥没が繰返して発生している地域であるが、Table4にみられるように、今回の地震によって生じた陥没の大きさは最大で幅5m、深さは約2mで、規模は比較的小さい。

Photo.3は宇部市居能町（地点II）で発生した地盤の陥没の状況の写真を示す。この地点はこれまで地震が発生しない場合にも繰返して陥没が発生し、ここに立地する木造民家およびレンガ積み塀にはかなり破損が生じている。

Photo.3 Ground subsidence occurred at Inou(place II).

以上にのべたように地盤の陥没と地割れはとくに地盤条件が良くないところに発生し、今回の地震によってそれらが助長されたことが特記される。今後、この地域に被害を発生する地震としては菊川断層～津布田断層に沿った位置に震央をもつM=6級の地震が考えられるが、それが発生した場合には、宇部市および小野田市では古洞の存在に起因する地盤陥没による被害が今回とは比較にならぬほどに多くの箇所が発生することが杞憂される。今後、両市での地震による地盤の陥没は地域的な災害の問題としてとらえ、今後それに対する調査と対策が必要であろう。

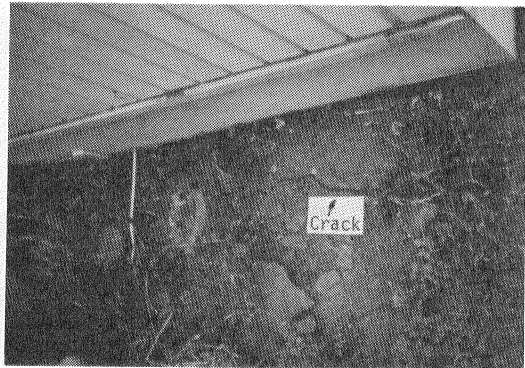
地割れは宇部市で2箇所ほど確認したが、その位置はFig.7中にA、Bで示し、その大きさはTable5に示した。これから今回の地割れは長さ1m、幅0.2~0.5cm程度で、小規模であることがわかる。東須恵（地点A）の長さ11mの地割れは先ののべたように、土木コンサルタントの建物の震動によって発生した。この敷地内の地割れの状況はPhoto.4に示す。地割れの長手方向にほぼ平行した向き（N60°W~S60°W）、とくにN60°Wの方向に建物がきわめて強く揺動した。この方向は墓石の移動方向から得られた地盤の卓越した変位方向（NW方向）にかなり近い。この敷地内の地盤柱状図をFig.8に示す。深さ14.9mまでにある表層土はN値が0~8の埋土、砂およびシルトの軟らかい土から構成されているので、その対策として建物の基礎には杭基礎が用いられている。

その結果、地盤表面での水平加速度は85galと求まった。地震時にはこの敷地内の建物の揺れによって内部の壁に数本の亀裂が発生し、また建物と地盤との間には長さ11mにわたって最大で幅1cm程度の隙間(地割れ)が発生したことから、この程度の地動加速度がごく短時間には東須恵に生じたと考えられる。

Photo.4 Crack occurred at Higashisue(place A).

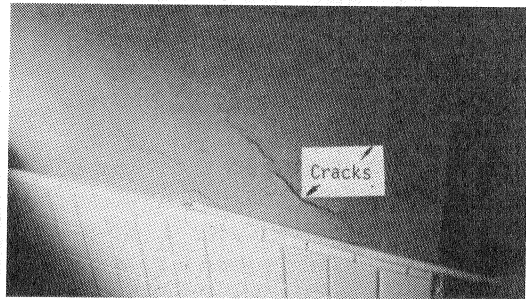
宇部市中山(地点B)で発生した地割れ地点を含む一帯は過去にも規模は小さいものの、常時地すべりが発生している地域である。この地域の地盤はおおむね深さ3mまでは頁岩が著しく風化した土(N値=2~3)、さらに7mまでは同岩がやや風化した土(N値=20)、7m以深は頁岩(N>50)から成り表層土のN値がかなり小さい。

同地点では長さ90cmの庭石が高さ約70cmの石垣の上から落下し、また木造民家の内部の土壁には数本の亀裂が発生した(Photo.5)。

Photo.5 Crack occurred in mud of house at Nakayama(place B).

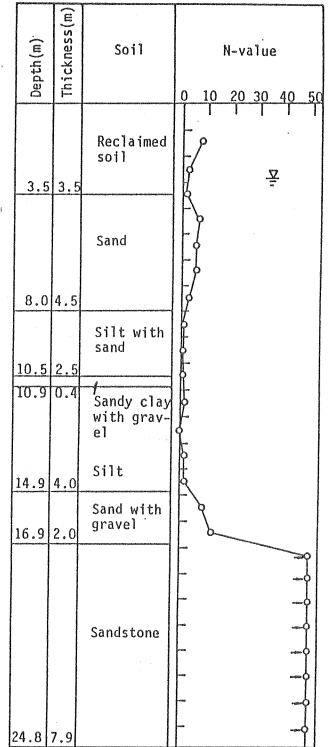
Fig.8の表層土を構成する各土層のN値を単純に平均して得られたN=3をもって表層土のN値とし、これと式（1）

Fig.8 Soil profile at Higashi-sue(place A).
