過去の地すべり地における法面崩壊

Slope Failure in Past Landslide

西村悟之	Satoyuki NISHIMURA	(株)荒谷建設コンサルタント)
池田利和	Toshikazu IKEDA	(株)荒谷建設コンサルタント)
藤村 尚	Hisashi FUJIMURA	(鳥取大学工学部)

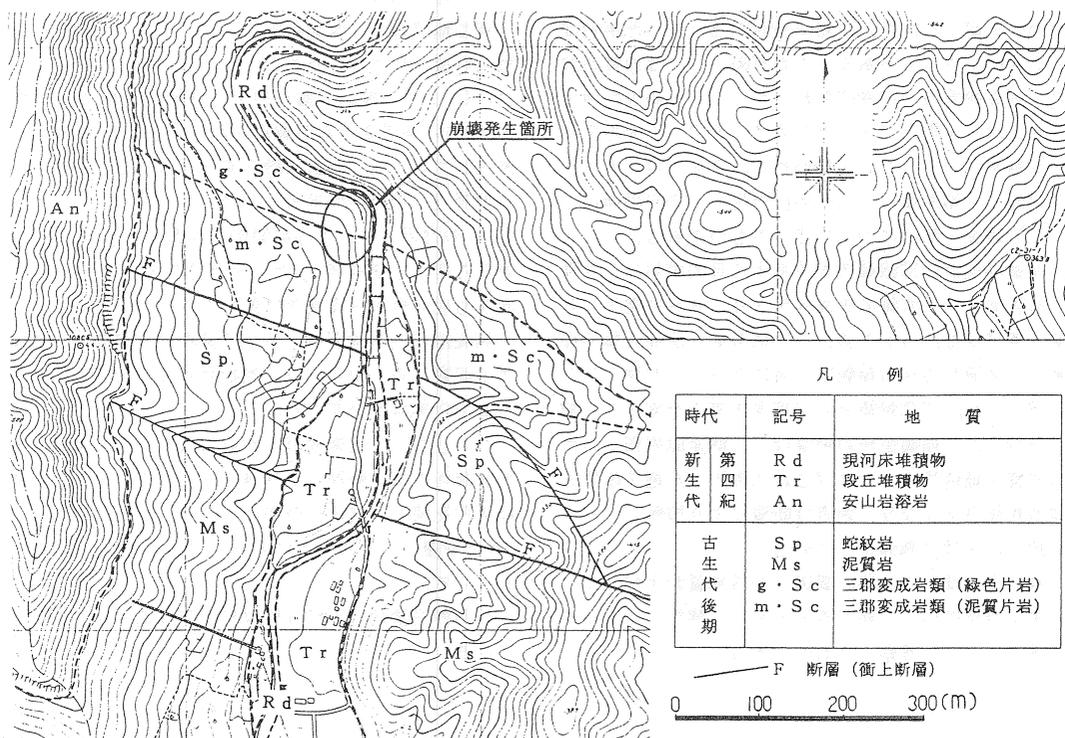
図-1 調査地周辺の地質図

調査地周辺の地質図を図-1に示す。この付近の地形的特徴としては、次のようなことが挙げられる。

- (1) 河川より西側の崩壊が発生した側の斜面では、標高約300mに地形変化点が認められ、山頂付近は急斜面を形成しているが、以低は緩丘面となっており、地すべり地形(凸状台地型地形)を形成している。
- (2) この付近において谷が開析されるとともに、河川が東から南へとほぼ90°に近い角度で向きを変え、斜面の向きも北向きから東向きに変わる。

調査地付近の地質は、古生代後期の三郡変成岩に属する泥質片岩、緑色片岩、蛇紋岩および新生代第四紀の安山岩溶岩が分布する。

このうち、三郡変成岩と蛇紋岩は西北西-東南東系の北落ちの衝上断層により境されており、これらの層は河川を挟んで帯状に分布している。安山岩溶岩は、これらを覆って山頂付近にキャップロックとして分布している。

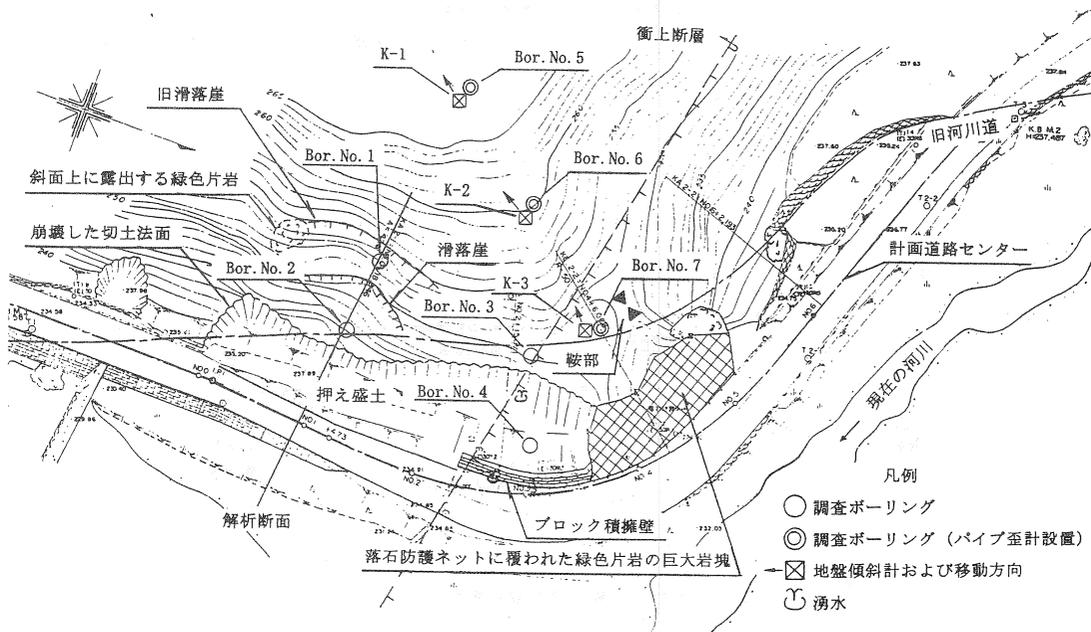
図-2 調査平面図

図-2に崩壊箇所付近の平面図を示す。地表踏査の結果から得られた情報は以下の通りである。

- (1) 河川の流向の変化点では緑色片岩の巨大な岩塊(幅30m, 高さ20m)が存在している。
- (2) この岩塊の背後は鞍部となっており、岩塊の下流側ではブロック積擁壁が施工されている。この擁壁からは常時湧水が認められる。また、岩塊はロックネットで保護されているが、圧縮亀裂と考えられる鉛直方向の開口した亀裂が認められる。
- (3) 切土は下流側より施工され、高さ10m程度の小規模な切土であったが、切土法面自体が崩壊し、上部斜面にはクラックが発生している。
- (4) 斜面上には硬質な緑色片岩が露出しているのが所々に認められるが、切土法面では蛇紋岩が露出する。蛇紋岩は風化が著しく、粘土状~葉片状を呈する。
- (5) 斜面は上方に向かうにつれてなだらかとなる。斜面は杉(樹齢50年位)の植林地であるが、樹木は一樣に根曲がり現象が見られる。
- (6) 地元住民からの聞き込みによると、過去50年間は地すべり・斜面崩壊などは発生していないというこ

No. 2, 3, 4の調査ボーリングより、ほぼ現河床標高付近で河川堆積層が分布することが判明した。このことにより現在の地形は地すべりによる土塊の押し出しにより形成されたものと考えられる。つまり、図-2に示すように、旧河川は現在よりも山地側を直線に近

い線形で流下していたものと推定される。要するに、現在ロックネットで覆われている岩塊自体も移動土塊の一部であり、斜面末端の押さえとして働いているものと考えられる。ブロック積擁壁の亀裂や岩塊に発達する鉛直方向の開口亀裂は、圧縮を受けていることを裏付ける証拠であろう。

そして、注目すべきことは、図-2において河川堆積層が確認されたボーリングポイント(No.2,3,4)は、ロックネットで保護されている巨大岩塊の10m程下流

側で、かつ山側であったということである。現地踏査の段階では、岩塊背後の鞍部の存在は、断層によるものと考えていた。しかし、岩塊の下流側で河川堆積層が存在するという事は、河川流路から考えても、この岩塊も以前はこの位置にはなかったと考えるしかない。断層を否定するわけではないが、この巨大な岩塊も地すべり移動土塊の一部と考えた方が、自然である。実際、下流側の斜面上にも緑色片岩が露出している箇所（Bor. No. 1の20m南側）があり、現地踏査の段階で、岩塊自体が移動して現在の位置にあるという判断は難しいものがあつた。

調査ボーリング結果より、最上部斜面でのボーリング（Bor. No. 5）で層厚25mもの崩積土が確認された。この崩積土の下面の標高は、ほぼ現道路面と同標高であった。崩積土の基盤は蛇紋岩が確認された。なお、今回のボーリングでは河川堆積層は見い出されず、旧河川道は図-2に示すような流路が推定される。

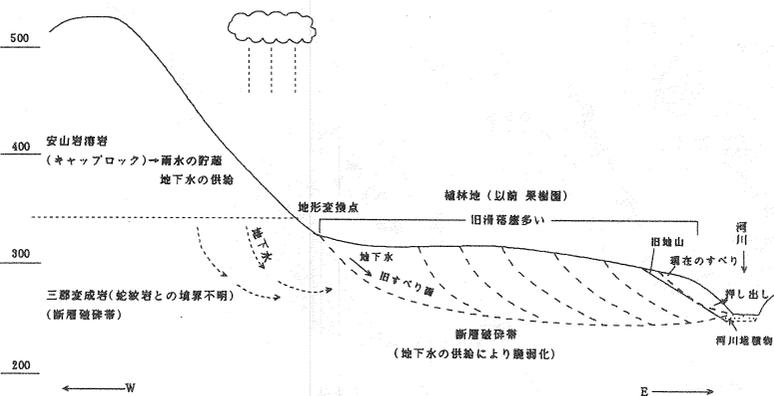
図-3 調査地の模式断面図

今回の法面崩壊は、上記のような素因のもとに発生した大規模な地すべり地の末端を切土したために起こったものと判断できる。調査地の地すべりを模式的に表すと、図-3のようになる。

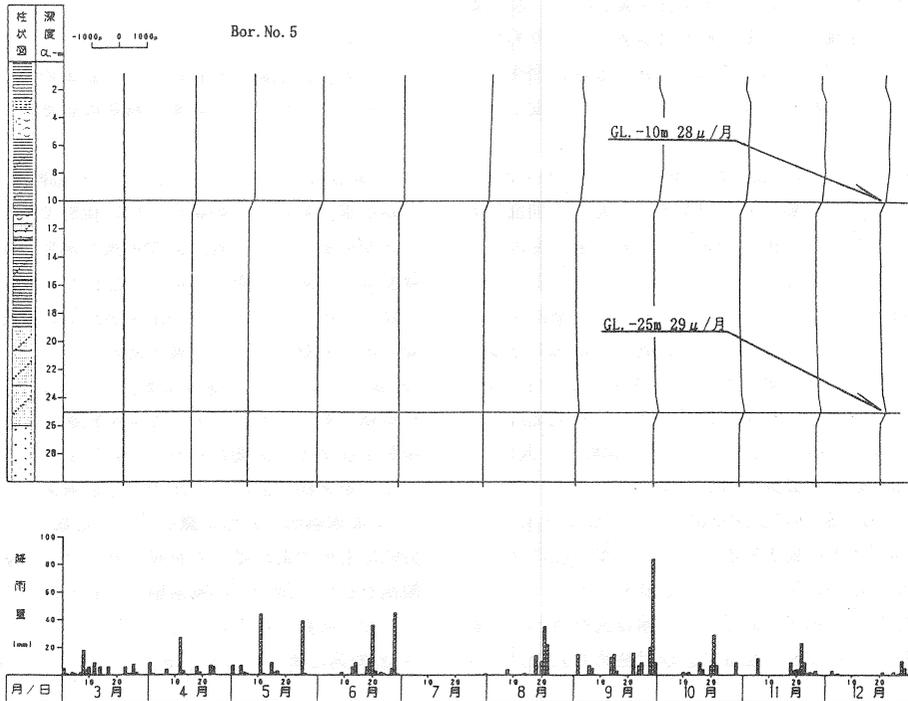
図-4 パイプ歪変動図

パイプ歪計の観測では、図-4に示すように、崩積土の下面で28 μ /月の潜在変動以下ではあるが歪が観測された。また、地盤傾斜計の観測でも図-5に示すように1秒/日程度の潜在性の変動が確認された。移動方向はSW方向、つまり岩塊から山側へ向かう方向を示しており、岩塊が地すべり末端の押さえとして働いているという想定と一致する結果が得られた。

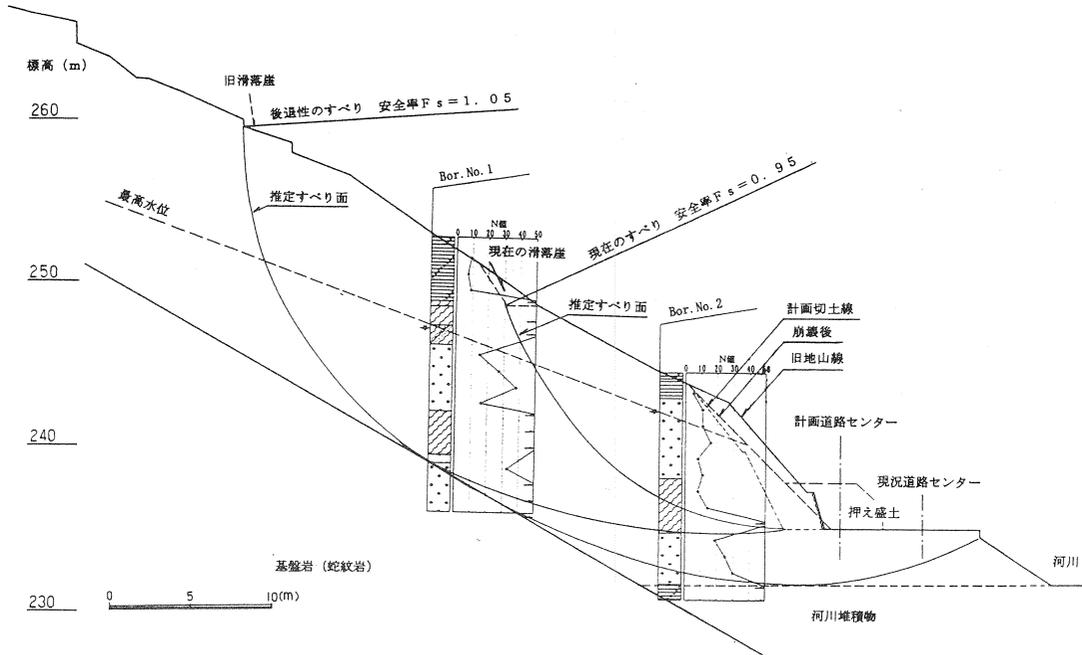
図-6 断面図

調査の結果、崩壊法面背後に大規模な地すべりの存在が想定されるため、このまま同様に切土すれば地すべりを再発させることは明らかであることから、原形復旧を目的として崩壊法面について解析・対策工法の検討を行った。その際に、考慮した点は以下の通りである。図-6に解析断面図を示す。

(1)土質定数の設定は逆算法によつたが、一般的に行われている方法（粘着力を地すべり層厚の1/10とし、せん断抵抗角を求める⁵¹）では、 $\phi=30'$ 以上の値となる。しかし、滑石の存在や現況の自然斜面勾配が25'程度であるなどの点を考慮して $\phi=25'$ に低減してせん断抵抗角とした。

路面に至るすべりはもちろんであるが、今回発生した滑落崖よりも斜面上方の旧滑落崖を頭部とし、現道路面下の河川堆積層の上面に沿う後退性のすべりも想定した。このすべりについては、道路に変状が発生していないことから現在活動していないとして、安全率を $F_s=1.05$ とした。

(3) 対策工としては、湧水が確認されることから水抜きボーリングは必要不可欠である。ただし、斜面下方から打設の方が効果的であるが、押え盛土を取り除かないと施工できない。よって、水抜きボーリングの施工は押え盛土除去後となることから、必要抑止力は次のように考えて決定した。押え盛土を除去した場合の最高水位での安全率 $F_s=1.05$ に対する不足力と、水抜きボーリングによる水位低下 (3m) を見込んだ時の安全率 $F_s=1.20$ に対する不足力を比較し、大きい方の後者の値を必要抑止力とした。

(4) 抑止工は、斜面の安定を図りながら斜面上部から迅速に施工する必要があることから、受圧板にプレキャスト板を用いたアンカー工法を採用した。
