対策工を施した切土斜面の豪雨時崩壊 ～ 1997年台風9号災害 ～

Failure of Cut Slopes with Countermeasure due to Heavy Rainfall
— Disaster during the 1997 Typhoon No.9 —

山本哲朗 Tetsuro YAMAMOTO (山口大学工学部)
鈴木素之 Motoyuki SUZUKI (山口大学工学部)
松本 直 Nao MATSUMOTO (山口大学大学院)

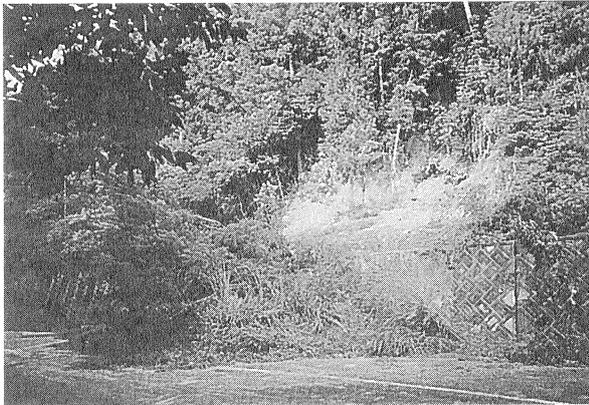
斜面崩壊は村道沿いの1割勾配の切土斜面で発生した。村道の山側の切土部分には、ブロック積み擁壁、井桁擁壁およびそれらの上方部の植生工を施しているが、これらは1980年の道路改良工事に伴って施した。斜面崩壊は植生工の部分で発生したおり、擁壁は破損しなかった(写真-1)。崩壊規模は長さ12.6m、幅8.9mおよび厚さ2.0mであり、平面すべりを呈していた。崩壊後の対策工としては、崩壊部分にコンクリート吹き付け工を施した(写真-2)。

写真-1 佐波木Dの斜面崩壊

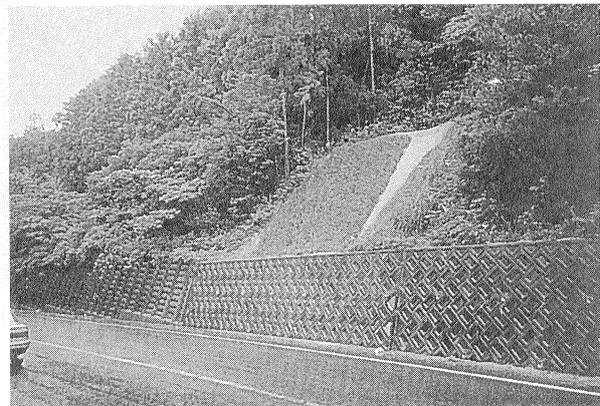
写真-2 佐波木Dの斜面对策

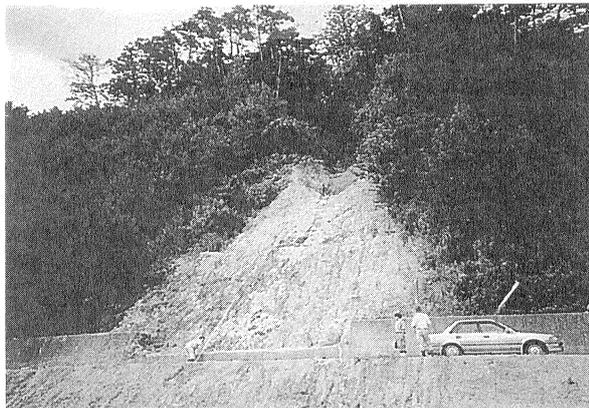
踏査の結果、崩壊の形態は以下のように考えられる。まず、崩壊は斜面下端部より約30m上方の勾配約20°の緩斜面において、長さ10m、幅5mの規模で発生した。その崩土は本地点が集水地形であるために、含水比が高く流動性の大きい状態にあった。そのため、崩土は土石流のような形態で斜面を流下し、コンクリート擁壁と金網式落石防止さを長さ約10mにわたって破損させた。崩壊後の斜面表面は沢状を呈し、崩土は斜面下端部

より約35mの位置にまで達するとともに、その幅は約50mに及んだ(写真-3)。

写真-3 畑Fの斜面崩壊

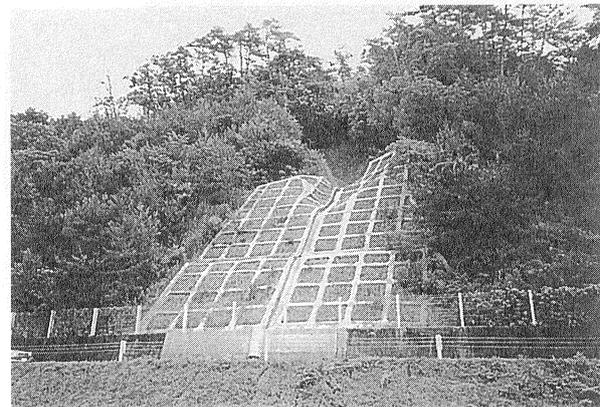
写真-4 畑Fの斜面对策

その後の対策としては、コンクリート擁壁と金網式落石防止さを修復した後、場所打ち法枠工を施した(写真-4)。

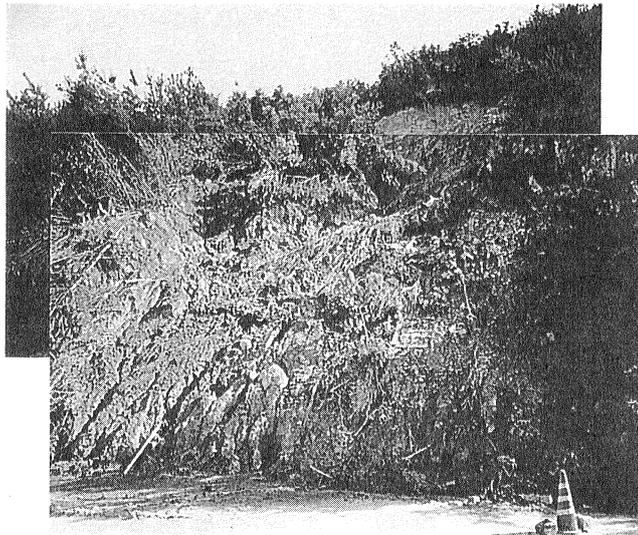
斜面崩壊は村道沿いの勾配1割の切土斜面で発生した。村道は広域農道として整備した後に、村道として移管されたものである。その整備の際にプレキャスト法枠工を施した。崩壊規模は長さ31.1m、幅47.8mおよび厚さ2.0mと比較的大規模であった。また、崩壊時にプレキャスト法枠工はほとんど壊滅した(写真-5)。崩壊後の対策には吹き付け法枠工を施した(写真-6)。

写真-5 辻山 E の斜面崩壊

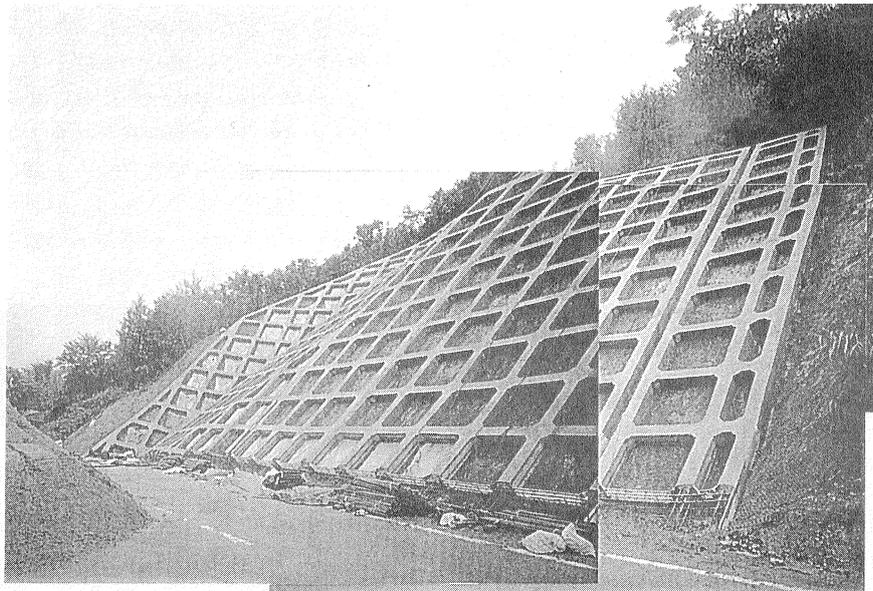
写真-6 辻山 E の斜面对策

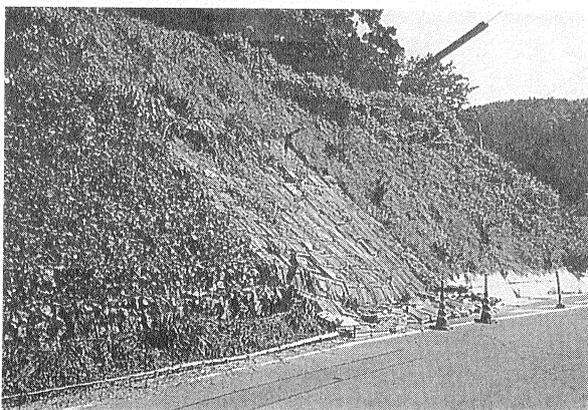
斜面崩壊は主要地方道沿いの勾配1割の切土斜面で発生した(写真-7)。写真では斜面左側に布団籠工、右側にブロック張り工が見られる。ブロック張り工は布団籠工との境界付近のものがそれより右側のものより高く施工されており、この部分が崩壊している。崩壊規模は長さ9.2m、幅7.0mであった。本斜面は1985~1990年頃の道路改良工事により開削されたものであるが、当時は斜面全面に崩壊部分と同じブロック張り工が施されていた。その後、時期は不明であるが、斜面左側で崩壊が発生し布団籠工が施された。崩壊後の対策工には、斜面左側と同じ布団籠工を施した(写真-8)。

写真-7 平蕨 A の斜面崩壊

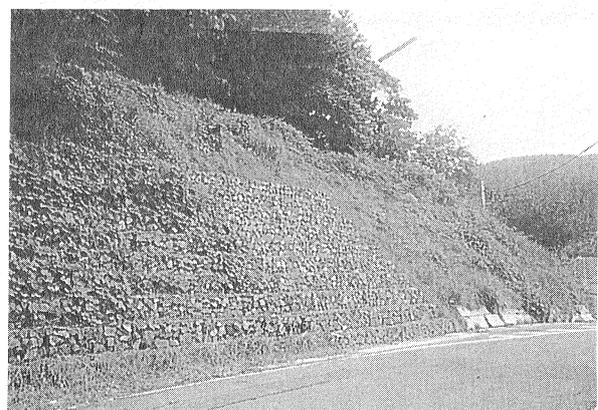
写真-8 平蕨 A の斜面对策

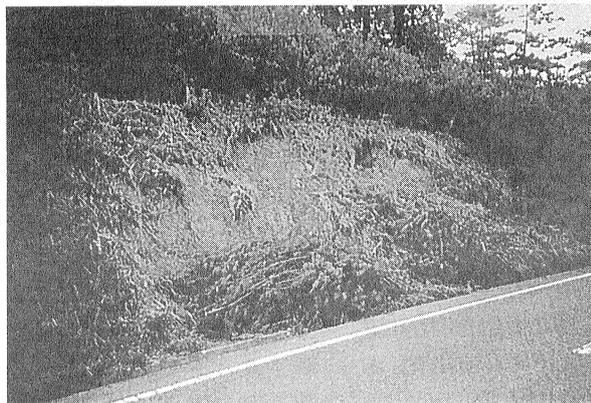
崩壊後の斜面表面には、つるつるした黒色の薄層土がみられ、これをすべり面として崩壊が発生した(写真-9)。崩壊規模は長さ 9.8m、幅 16.8m および厚さ 1.0m であった。また、崩壊後の斜面にはプレキャスト法枠工を施した(写真-10)。

写真-9 野田 B の斜面崩壊

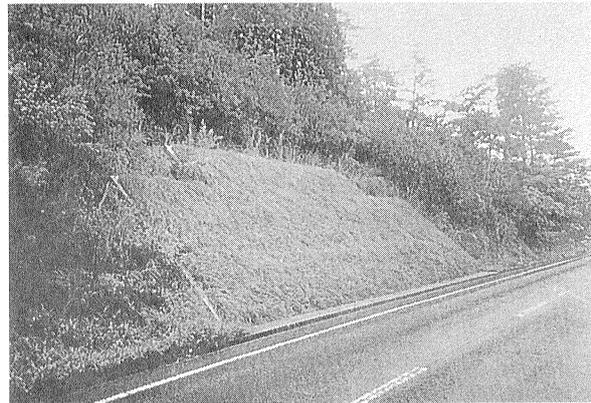
写真-10 野田 B の斜面对策

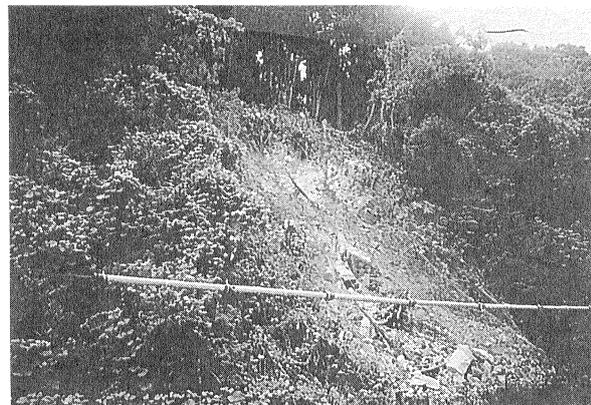
斜面崩壊は県道沿いの岩盤の露頭が広範囲に見られる斜面で発生した(写真-11)。崩壊の形態は節理面に沿った岩崩落であり、その規模は長さ 19.9m、幅 10.4m であった。この斜面にはコンクリート擁壁とその上部の斜面表面の落石防止金網を施していた。しかし、岩崩落による落石の一部は、その金網を突き破り県道まで落下した。崩壊後の対策工には吹き付け法枠工と金網式落石防止さくを施した(写真-12)。

写真-11 惣良台の斜面崩壊

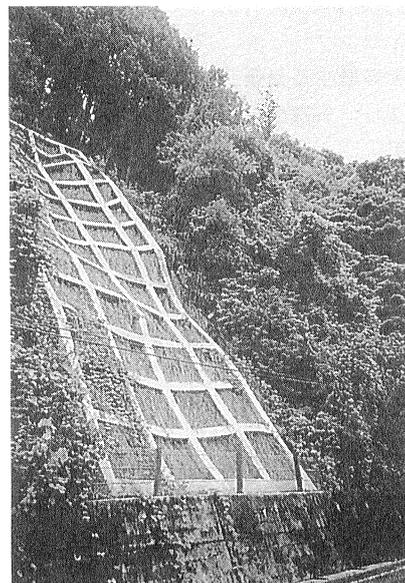
写真-12 惣良台の斜面对策

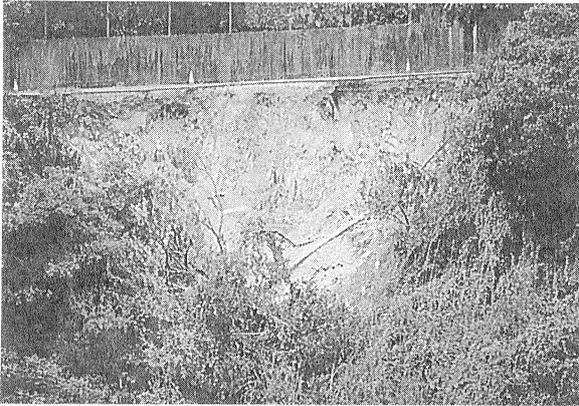
本地点の斜面は大井川沿いの急峻な溪谷を開削したものである。崩壊は谷側の斜面で発生しており、その対策工として採用したブロック積み擁壁は壊滅的に破損した(写真-13)。崩壊規模は長さ 47.0m、幅 26.5m できわめて大きい。ブロック積み擁壁は、道路の幅員確保のために斜面中腹の一部にのみ施したものである。

写真-13 前仁保谷の斜面崩壊
(山口県萩土木建築事務所による)

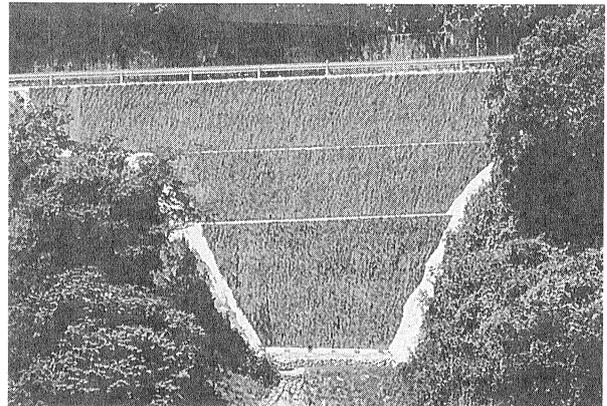
写真-14 前仁保谷の斜面对策
(山口県萩土木建築事務所による)

崩壊後の対策工には、ジオテキスタイル補強土工を用いている(写真-14)。

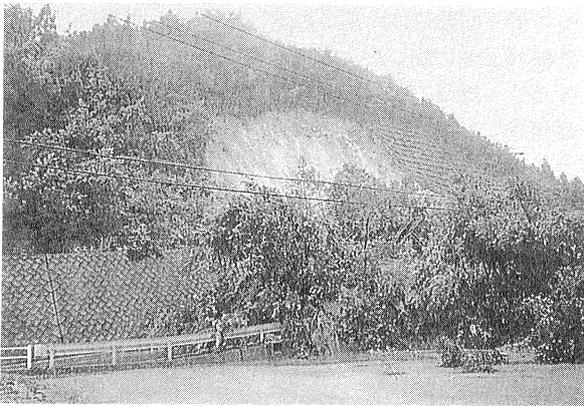
斜面崩壊は町道沿いの勾配 1 割の切土斜面で発生した(写真-15)。町道は 1981 年に設けられた広域農道が町道として移管されたものであり、当初は斜面下部のブロック積み擁壁のみが施された。その後、吹き付け法枠工を斜面上部に施した。崩壊規模は長さ 33.0m、幅 28.8m であり、対策工が最も大規模に破損した崩壊であった。崩壊後の対策工は、崩壊前と同じ吹き付け法枠工とブロック積み擁壁である(写真-16)。

写真-15 宇生賀の斜面崩壊 (山口県土木建築部、台風9号災害記録誌より転載)

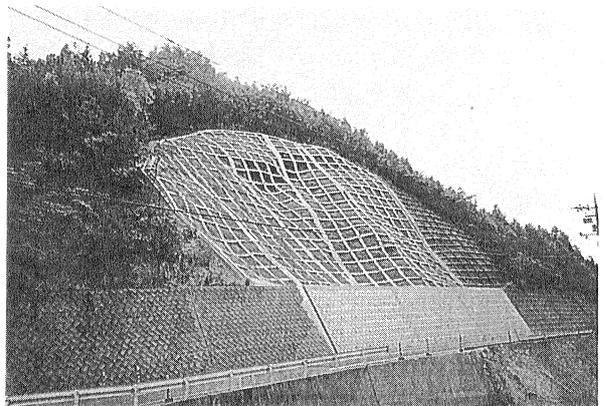
写真-16 宇生賀の斜面对策 (山口県土木建築部、台風9号災害記録誌より転載)
