「振動特性を利用した落石危険度振動調査法」による調査事例

The Investigation Case by “Rock Fall Risk Vibration Research Method using the Vibration Characteristic”

藤村 尚	Hisashi FUJIMURA	(鳥取大学工学部)
藤井 優	Masaru FUJII	(鳥取県県土整備部)
甲斐 智行	Tomoyuki KAI	(鳥取県日野総合事務所県土整備局)
木谷 啓二	Keiji KITANI	(西谷技術コンサルタント(株))
舞立 剛志	Takashi MAIDACHI	(アサヒコンサルタント(株))

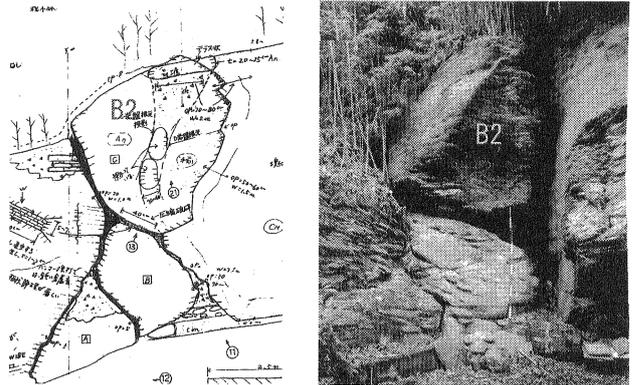
図-4 B2 のスケッチおよび写真

17 ブロックのうち目視観察で「不安定」と評価したブロックは 6 カ所あり、この中でも不安定度合の高い B2、B5 および B11-0 の 3 カ所を、不安定と評価したブロックに対する振動試験の対象とした。B2、B5 は安定した岩盤(基盤岩)とブロックとの境界に圧碎に起因すると思われる亀裂が発達しており、わずかに変動した可能性がある。B11-0 はこのブロックのみ頭部に開口亀裂と段差が認められ、転倒傾向を示す。また、不安定ブロックに対する比較として、「安定」と評価したブロック 1 カ所(B13) についても対象とした。図-4~7 に各ブロックのスケッチと写真を示す。なお、振動源は調査地点から 20~50m 程度離れた道路からの交通振動を利用した。

B2 は RMS 速度振幅比が 3 方向とも 1 より小さい。このことは、基盤岩とした岩体の方が相対的に揺れが大きいことを意味しており、この岩体は真の基盤岩から分離している可能性がある（この場合、振動計設置位置に問題が残る）。また、卓越周波数が小さいことは浮石の揺れが大きいことを意味している。一方、目視観察によると、基盤岩とした岩体と明瞭な分離面があり、下側の分離面（傾斜約 15° の流れ盤）に圧砕された形跡があるので、過去にわずかな変動があった可能性がある（写真-5）。

なお、この結果を受けて、対策工としては B2 は根固工、B5 は小割除去工+根固工、B11-0 は岩盤接着工の設計が行われた。

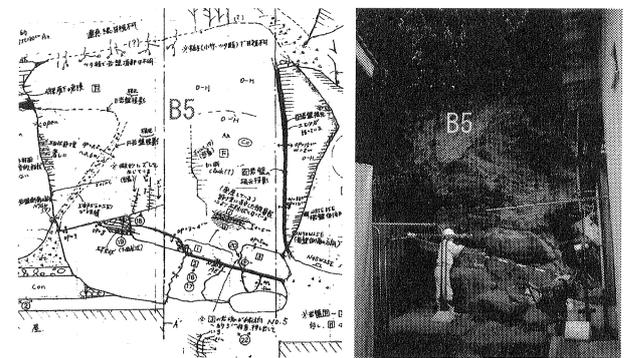
図-5 B5 のスケッチおよび写真

- B2：いずれの判定図も 3 方向とも安定領域にプロット。
- B5：水平成分が 2 方向とも不安定領域にプロット。
- B11-0：いずれの判定図も 3 方向とも安定領域にプロット。
- B13：いずれの判定図も 3 方向とも安定領域にプロット。

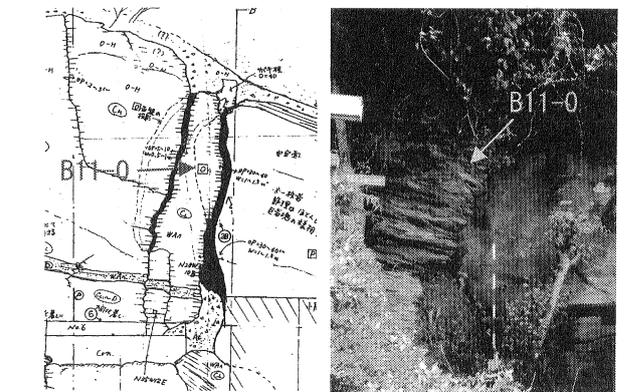
図-6 B11-0 のスケッチおよび写真

B11-0 は両脇の分離面は開口しておりよく締まった土砂が充填しているので、現状ではこれによって両脇の岩体と一体化しており、基盤岩と大差のない振動傾向（RMS 速度振幅比がおおむね 1）を示しているものと考えられる（写真-5）。また、当ブロックの頭部は両脇の岩体と比較すると数十 cm の落差があり、過去に鉛直方向に変位した可能性がある。卓越周波数の Z 方向（上下方向）が相対的に小さい傾向にあるのは、このことと何らかの関係がある可能性もある。なお、B11-0 についても基盤岩とした岩体が、それ自体も目視確認できない部分で真の基盤岩から分離している疑いもある。

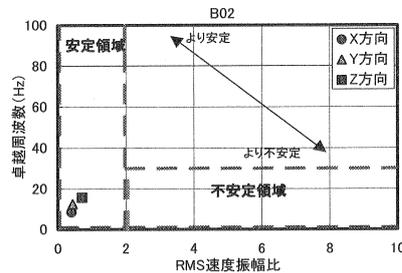
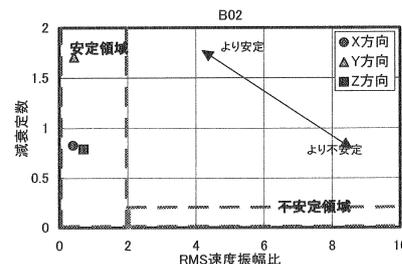
図-11 落石危険度判定図 (B2)

このように、振動調査結果からは B5 のみ不安定であり、目視による不安定ブロック 3カ所のうち B2 と B11-0 の 2カ所は安定であるという、目視結果と矛盾する結果となった。危険度判定は、あくまでも総合的判断で行うものであり、振動調査はそれを補完する一手法としての位置づけであるので¹⁾、これら 2ブロックの総合評価はいずれも「不安定」とし、目視観察を重視した結論とした。下記にその理由をまとめる。

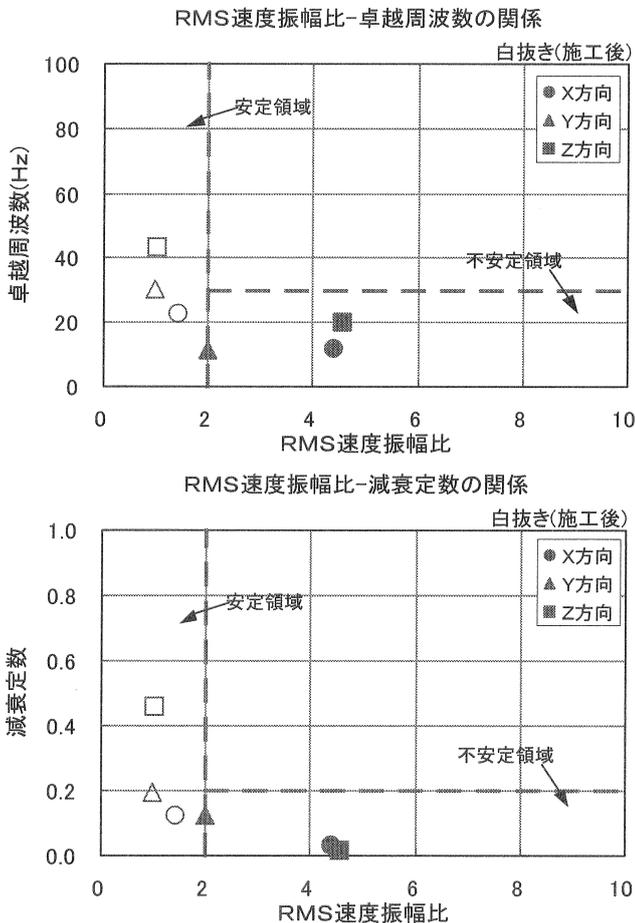
図-18 落石振動調査結果の一例

図-18に落石振動調査結果の一例を示した。図に示されたとおり、対策工後は、対策前と比較して RMS 速度振幅比は低下し、減衰定数、卓越周波数は大きくなり、より安定性が向上したことが確認された。

ただし、施工後の同一岩塊上における他地点の振動調査結果において、RMS 速度振幅比が僅かに 2 を超える試験結果が一部に認められた。この結果については、施工前と比較して RMS 速度振幅比は低下している傾向が確認できることから、基盤との一体化が進んでいると判断した。
