2009 年に東広島市志和町内地区で発生した土砂災害に関する研究

Study on a Landslide Disaster Occurred in Higashi-Hiroshima City in 2009

2009年7月24日から25日にかけての降雨により、東広島市志和町内地区の残土処分場内で崩壊が発生し、斜面が降雨により多量の水を含み、流動化した土砂が下流に流出した。今回の崩壊の特徴としては、建設残土処分場が崩壊し、比較的傾斜が緩やかな渓流であったにもかかわらず、土砂が下流まで到達したことである。その原因として土砂が流動化したことが考えられる。そこで、本研究では、災害発生時の降雨状況、現地踏査結果から推測される土砂流動化要因について、降雨と地下水の条件を変化させて模型実験による検討を行った。

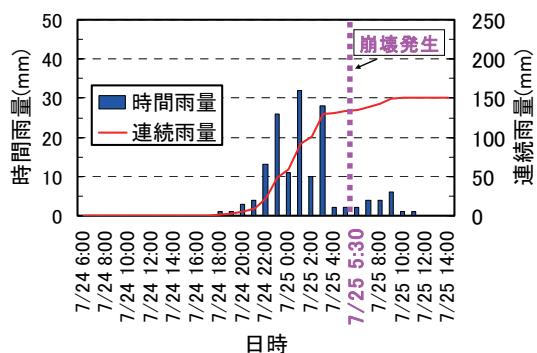
図-1 崩壊時付近の雨量

平成21年7月24日18時頃から広島県内では活発な梅雨前線の影響で最大時間雨量32mm/hr、24日18:00から25日11:00の連続雨量151mm(篠)の大暴雨が降り、特に24日夜～25日未明にかけて強い降雨があった(図-1)。降雨は25日3時頃に止まったが、2時間半経過した午前5:30ころに東広島市志和町内地区の残土処分場内で崩壊が発生し、崩壊土砂が約9度の勾配をもつ渓流を下流に500m流下して、住宅1戸を全壊させた。住宅内には2名が就寝中であったが、住民のうち1名が死亡し、もう1名は生き埋めになったものの救助された。

今回の災害発生時刻は、特に強い雨の降った7/24 21:00~7/25 3:00の時間帯よりも2、3時間遅れており(図-1)、土砂災害発生の要因として、地下水や谷水として流域内から時間をかけて集められた水の影響を大きく受けていることが推察される。

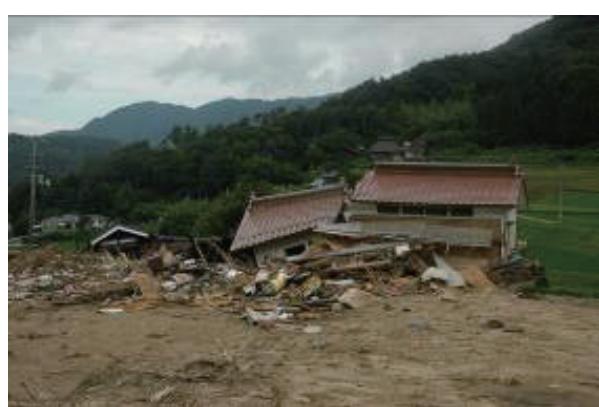
写真-1 被災家屋周辺の状況(8/7撮影)

写真-1は下流の被災家屋付近の崩積土堆積状況を示す。災害発生から2週間近く経た調査時点でも足下が沈み込

むほどぬかるんでいた。土砂は非常に高い流動性を持っていたことが考えられ、残土処分場から人家付近道路間(標高差約100m)に、水平距離で約500m移動していた。この間の斜面勾配から等価摩擦係数を求めるとき約0.20であり、今回の土砂移動現象が土石流的なものであったことを示している。

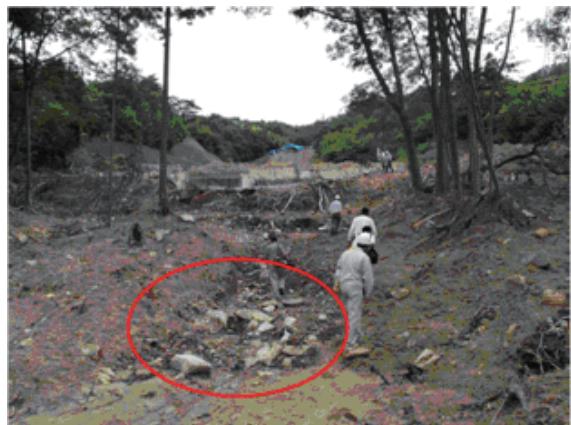
写真-2 崩壊斜面下流の渓床堆積物層(8/7撮影)

写真-2 に示すように、崩壊斜面下流では、過去に発生した土石流によって形成されたと考えられる渓床堆積物が連続して存在していることを確認できた。災害発生時には、この層に多量の地下水が供給されていたことが考えられる。

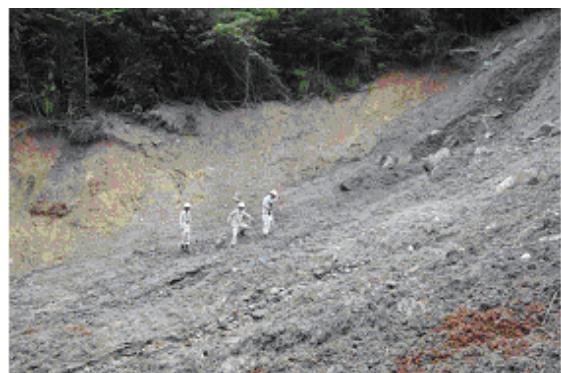
写真-3 崩壊地右岸の状況(8/7撮影)

写真-3 は崩壊地右岸の状況を示している。崩壊から2週間経過しているにもかかわらず、ポール位置付近から湧水が認められた。

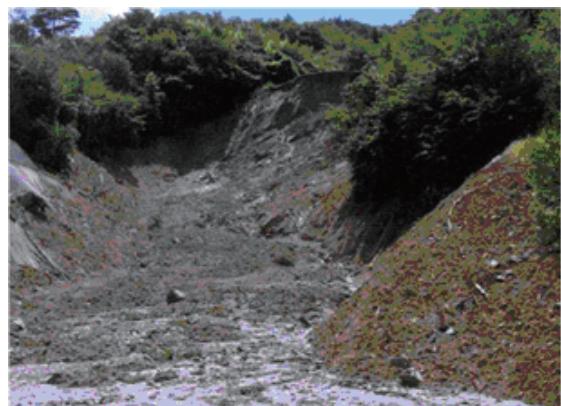
写真-4 崩壊地頭部の状況(7/27撮影)

写真-4 は、崩壊地頭部の状況であるが、崩壊から数日後にも、湧水が斜面の数箇所から流出した。これは、前述したような斜面底部に存在していた渓床堆積物層を通じて多量の地下水が供給され、崩壊時には湧水が流出していたという崩壊過程を示す根拠となるものであると考えられる。

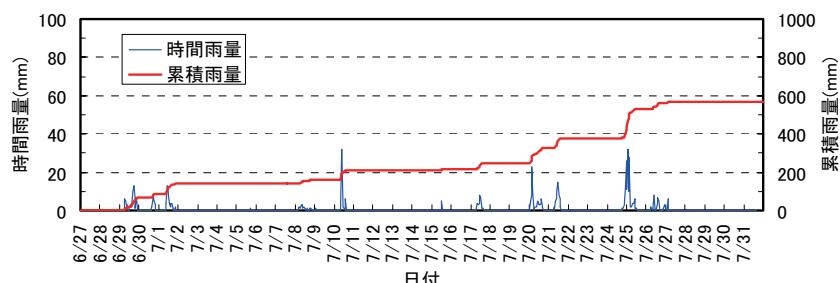
図-2 7月の雨量状況(篠)

平成21年の梅雨期は、6月29日～7月2日間、7月8日～10日間、7月17日～21日間など事前に幾度かのまとまった雨が降っており、**図-2** に示すように、6月29日からの累積雨量は1ヶ月弱で600mm程度と大きな値となった。このことから、災害当時は度重なる先行降雨の影響で土中水分が上昇し、土砂災害が発生しやすい状況となっていたものと考えられる。

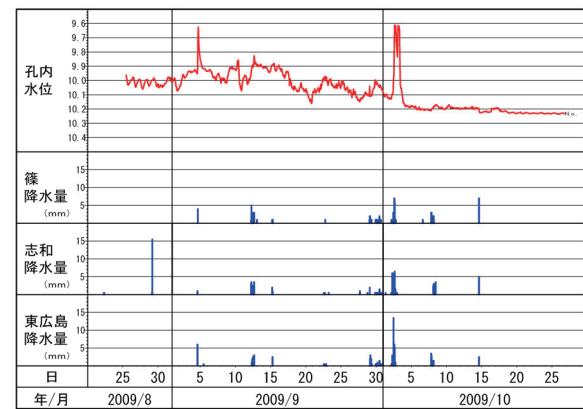
図-4 地下水位観測結果

図-4は、地下水位観測結果と災害現場付近の篠、志和、東広島の雨量観測所から得られた時間雨量の推移である。観測期間内に2度にわたって顕著な地下水位の上昇が観られる。

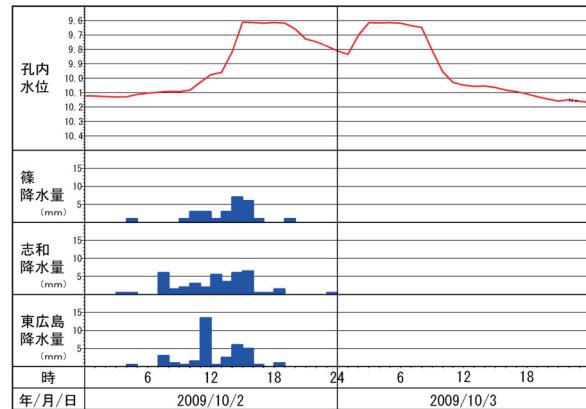
図-5 地下水位観測結果(10/2~10/3)

図-5に示すように10月2日の降雨は時間雨量が2~3回ピークを示しているが、地下水位の上昇においても2回のピークが観察され、雨量と地下水位はよく対応している。また、地下水位の上昇は降雨ピークから数時間程度遅れをもっていることがわかる。

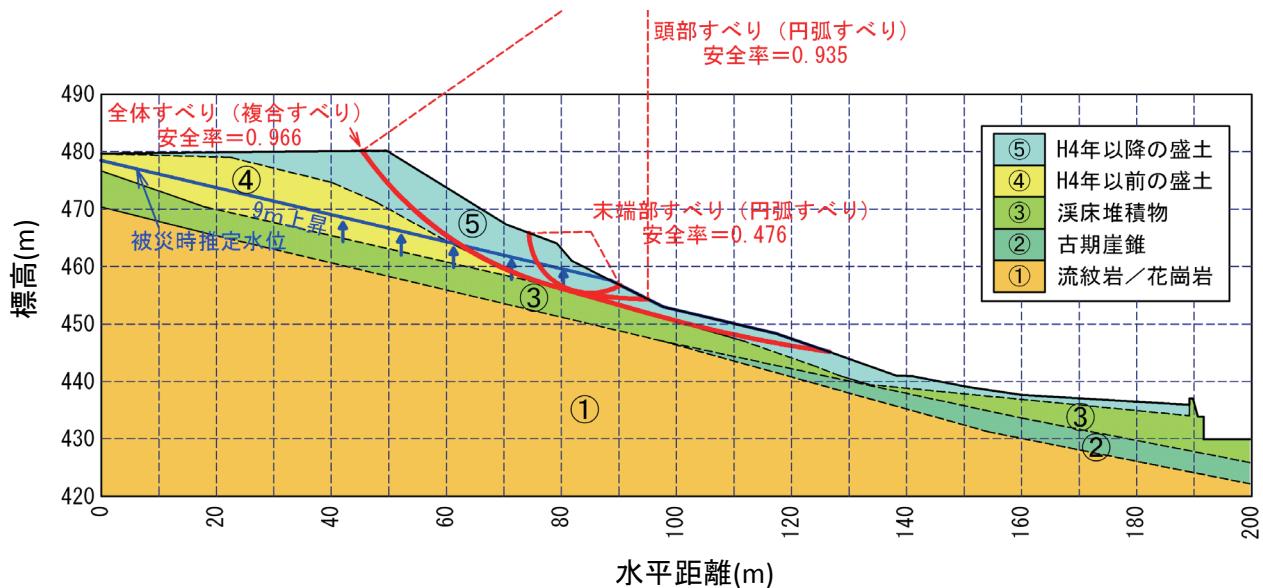
図-6 斜面安定解析結果(水位 9m 上昇時)

図-6 のように、崩壊前の斜面は透水性の高い渓床堆積物層の上に平成4年以前に構築された盛土があり、その上に平成4年以後（実際には平成16年以後）の残土処分によって造成された盛土が存在する。

今回の流動性の高い崩壊の原因として、崩壊後の現地調査および地下水の観測から、降雨による盛土の飽和度の上昇と源頭部上流や谷から集水された水が盛土下部にある渓床堆積物層を通じて盛土内に供給され盛土内の地下水位を上昇させたことが推測された。以上の推測より、図-6に示す代表断面を用いて斜面安定解析を行った。

現地調査結果による湧水位置、崩壊直後のニュース映像にみられた湧水箇所などから崩壊時には地下水位が渓床堆積物層よりも9mの高さまで上昇したと想定し、現地で採取した土を用いて一面せん断試験で求めた強度定数を用いて斜面安定解析を行った結果、安全率は全体で0.966、斜面末端部で0.476となった。

これより、崩壊は地下水位の上昇により、斜面末端部から発生し、斜面の上部に進行的に崩壊が進んだと推定された。

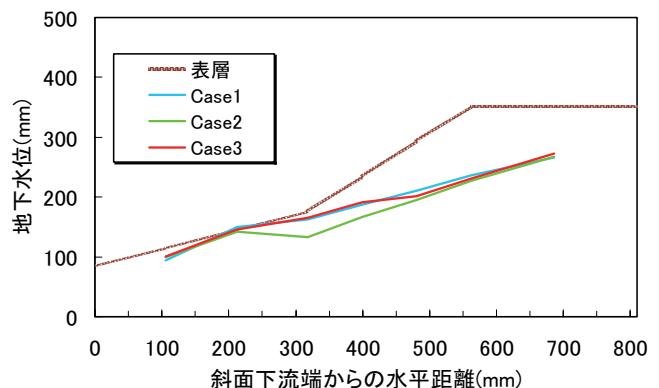
図-9 崩壊開始時の地下水位

各ケースともに斜面下部で崩壊が発生し、斜面天端に崩壊が進行するという崩壊状況であった。図-9 に各ケースにおける崩壊開始時の地下水位を示す。各ケースともに斜面下部で地下水位が表層付近まで上昇した。このことから、地下水位の上昇によって上向きの浸透流が生じ、斜面下部から崩壊が発生したと考えられる。次に、各ケースでの崩壊概況について詳細に説明する。

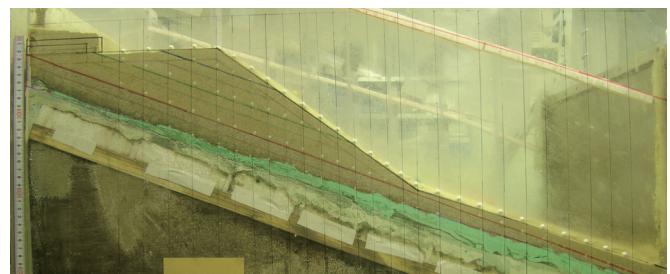
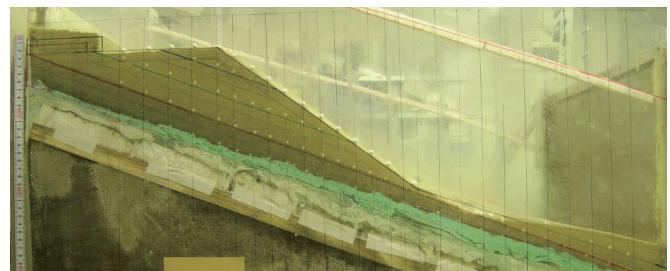
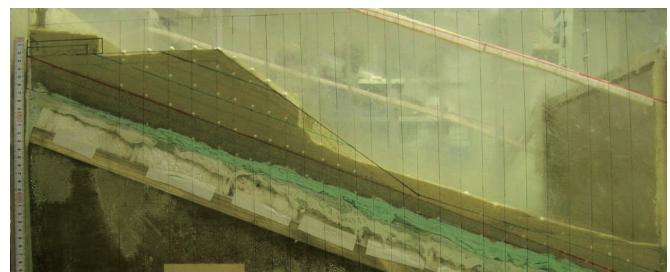
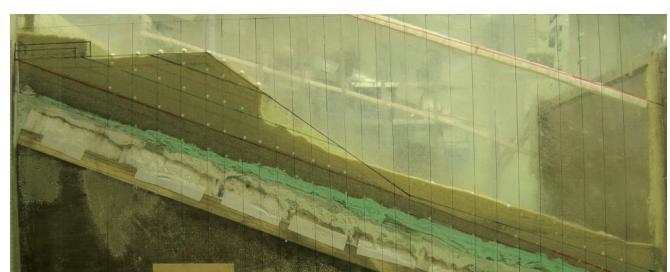
図-10 崩壊の状況 (Case 1)

[Case1] 図-10 に地下水位を上昇させたときの崩壊過程を示す。図のように、地下水位の上昇とともに斜面の末端から砂の移動が始まり、下端部から斜面上部まで崩壊が進行した。崩壊面からは地下水の流出とともに土砂が流下している様子を観察でき、土砂は流動化していると判断した。

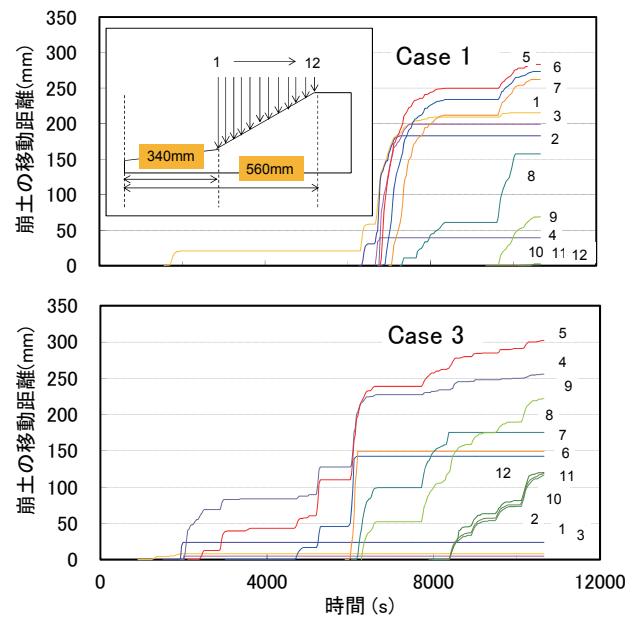
図-12 模型実験におけるターゲットの動き

図-12 に各ケースにおける崩土の移動距離の経時変化とターゲットの位置を示す。なお、時間は両ケースともに地下水供給用のタンクから水を供給し始めた時間を初期としている。崩土の移動傾向に着目し、各ケースにおける崩壊形態の違いについて考察を行った。Case1 では地下水供給を行い始めてから約 6500s 後に、斜面の各部分がほぼ同時に移動を開始し、移動距離についてもほぼ同一であり、斜面崩壊が同時に全面的に発生したことを示している。すなわち、Case1 では土塊全体が一齊に滑るような崩壊であったと考えられる。一方、Case3 では、斜面表層の各点の

移動が始める時間は様々であり、斜面の下部から移動が始まって徐々に斜面上部の点が移動している。

このことから、崩壊は斜面の下部から上部に進行する進行性もしくは拡大性崩壊であったと考えられる。以上のように斜面の表層部の動きに着目することで、崩壊形態の違いが明らかになった。

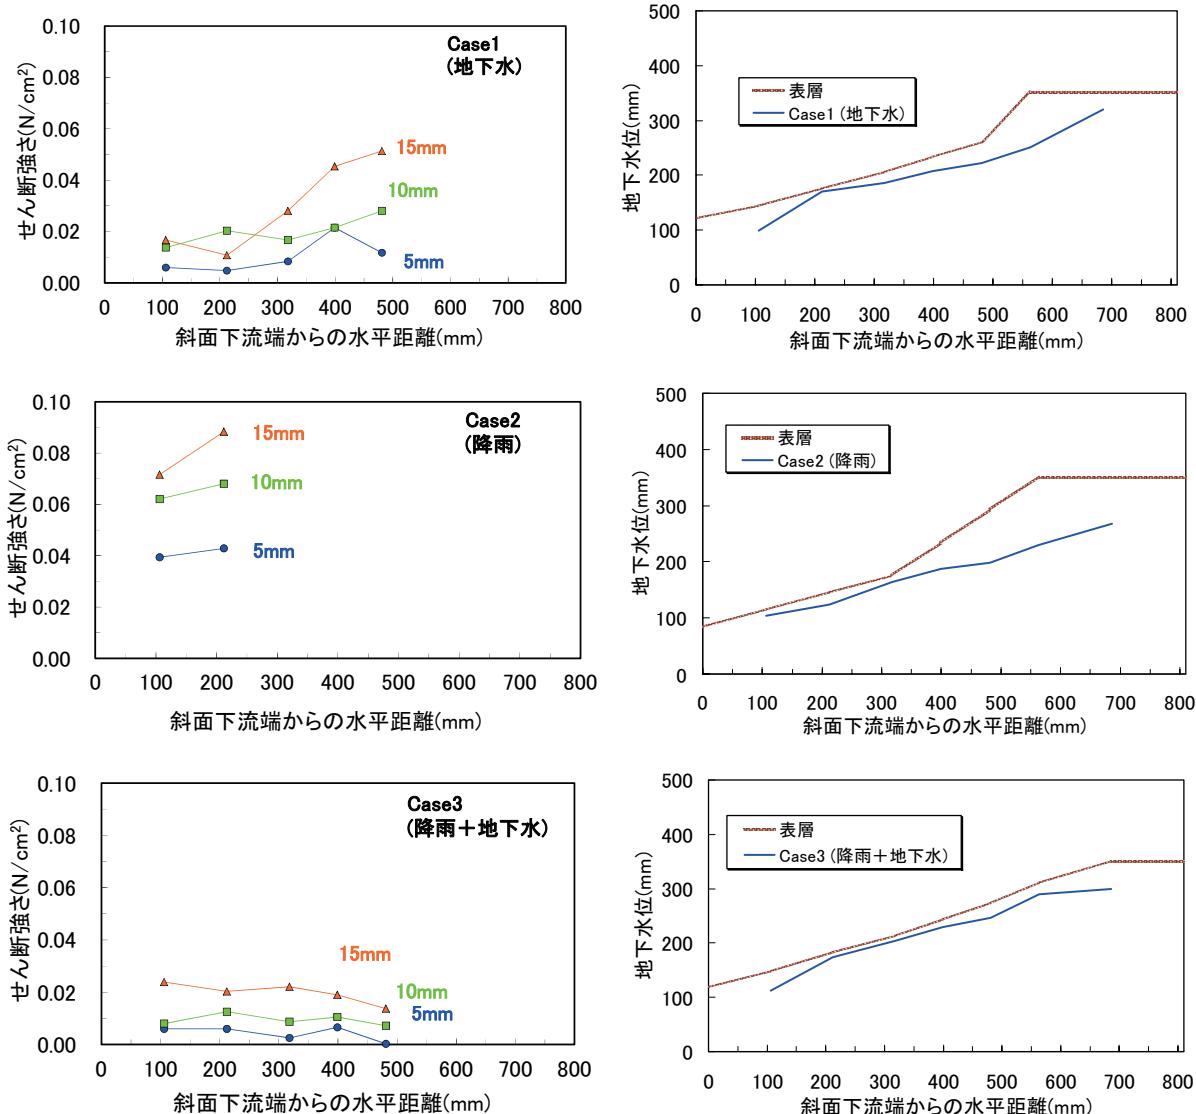
図-13 ベーンせん断試験結果および試験実施時の地下水位形成状況

Case2($r=60\text{mm/hr}$)では、崩壊した下部の 2箇所でベーンせん断試験を行ったが、せん断強度はどの深度においても地下水を供給したケースより大きな値を示している。崩土のせん断強さが大きいことは、土砂が水をあまり含まず、ある程度締まった状態で堆積していると考えられる。このことは、Case2 の地下水位が他のケースに比べ顕著に小さ

いことからも、考察することができる。そのため、地下水を供給したケースに比べ、流動性が低いことが考えられる。

次に、地下水を供給した Case1 と Case3 の比較を行う。両ケースともに、斜面下部付近の崩壊土砂のせん断強さはどの深度においても低い値であることがわかる。しかし、Case1 については、斜面中部の崩壊土砂のせん断強さが大きかった。それに比べ Case3 は、斜面中部付近の崩土も下部付近と同じ程度の低いせん断強さであることがわかる。

図-13 に示すように、ベーンせん断試験実施時の地下水位の形成状況から、Case1 に比べ、Case3 は地下水位が斜面中部付近でも高い。そのため、Case3 では斜面中部においても地下水によって盛土(豊浦砂層)内に多量の水の流入があり、流動化していたと考えられる。また Case1 については、地下水位が高く、盛土内に水の流入があった斜面下部では、流動化しているが、地下水位が低く、盛土内に水の流入がなかったと考えられる斜面中部では、流動化していなかった可能性があると考えられる。

以上の結果より、降雨によって土層の飽和度が高い状態で地下水が供給される場合、崩土のせん断強さが最も低い値を示し、崩壊土砂の流動性が高くなる可能性があると考えられる。
