## 波浪作用下における粘性土地盤の不安定化と含水比の変化

## Unstabilization in Seabed Containing Silts and Clays and Change in Water Content Under Wave Loading

安部太紀 Taiki ABE (広島大学大学院工学研究科)  
 土田孝 Takashi TSUCHIDA (広島大学大学院工学研究院)  
 熊谷隆宏 Takahiro KUMAGAI (五洋建設(株)技術研究所)  
 菊原紀子 Noriko KIKUHARA (五洋建設(株)技術研究所)

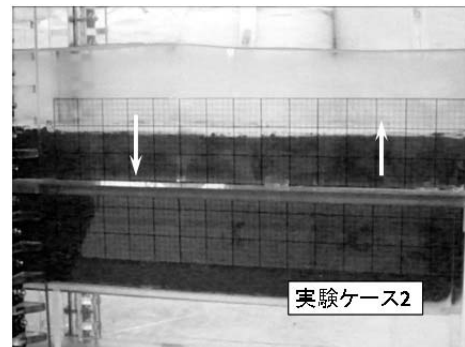
写真-2 波と底泥挙動

波浪作用下における底泥の挙動を撮影した写真を写真-2 に示す。若干底泥側の波浪に対する応答が遅くなっているが、波浪の山が底泥上を通過するとき底泥は下降し、波浪の谷が底泥上を通過するとき底泥は上昇していることが分かる。波浪が山となる部分において、静水時と比較し水圧が増大し、底泥表面に作用する圧力が上昇する。波浪が谷となる場合には逆に水圧が減少し、底泥表面に作用する圧力が減少するため、このような挙動を示す。

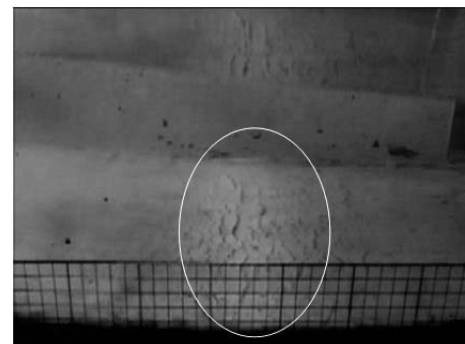
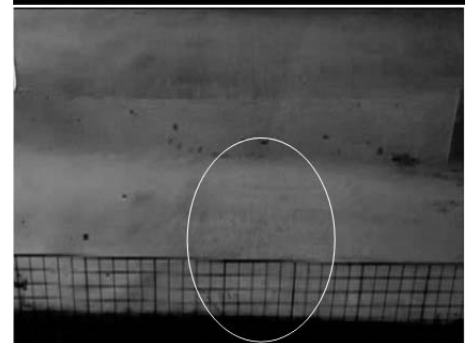
写真-3 亀裂の挙動<sup>2)</sup>

-3に示す(試料は宇部港浚渫粘土, LL=112%, 含水比190%, 波高 2.0~3.0cm). 写真中の白丸で囲んだ部分は同一の亀裂発生地点であり, 底泥の下降が最大るとき亀裂が開口し, 底泥の上昇が最大るときに亀裂が閉口していることが分かる. このような挙動は, 底泥が下降する部分から底泥が上昇する部分へ底泥が移動することによって生じると考えられる.

底泥がこのような挙動を示すことで, 亀裂の発生および亀裂の開閉が生じる. 波浪作用によって生じた亀裂がドレーン効果を発揮することによる圧密の促進, 亀裂の開閉による細粒分の抜け出しが発生するのではないかと考えられている.

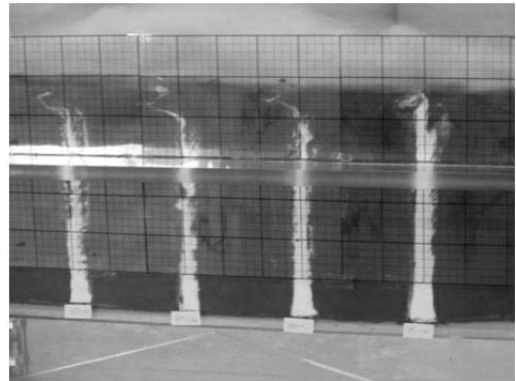
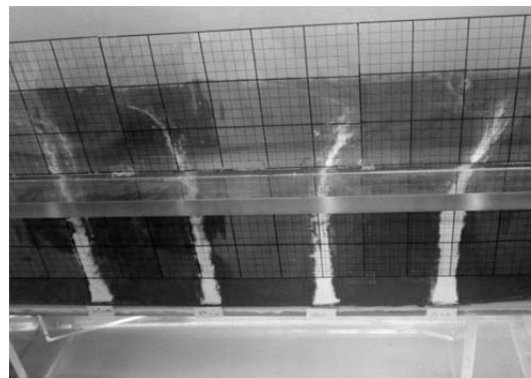
写真-5 ターゲットの挙動

波浪作用開始直後からターゲット上部では, 深度 10cm 程度までの部分において, 徐々に土槽岸側方向に伸びていくような形状となった. 一方でターゲット下部は, 実験終了後もほとんど変化は確認されず, 微小に変動していることが確認できる程度であった. このことから, 波浪が底泥に大きな影響を与えるのは土槽表面から 10cm 程度までであると判断できた.

また, ターゲット上部のカオリンが, 底泥上に発生した亀裂まで伸びていき, 亀裂内部からカオリンが抜け出していく様子を確認することができた. このことは, 亀裂の開閉によって細粒分の減少が発生することを裏付ける挙動ではないかと考えられる.

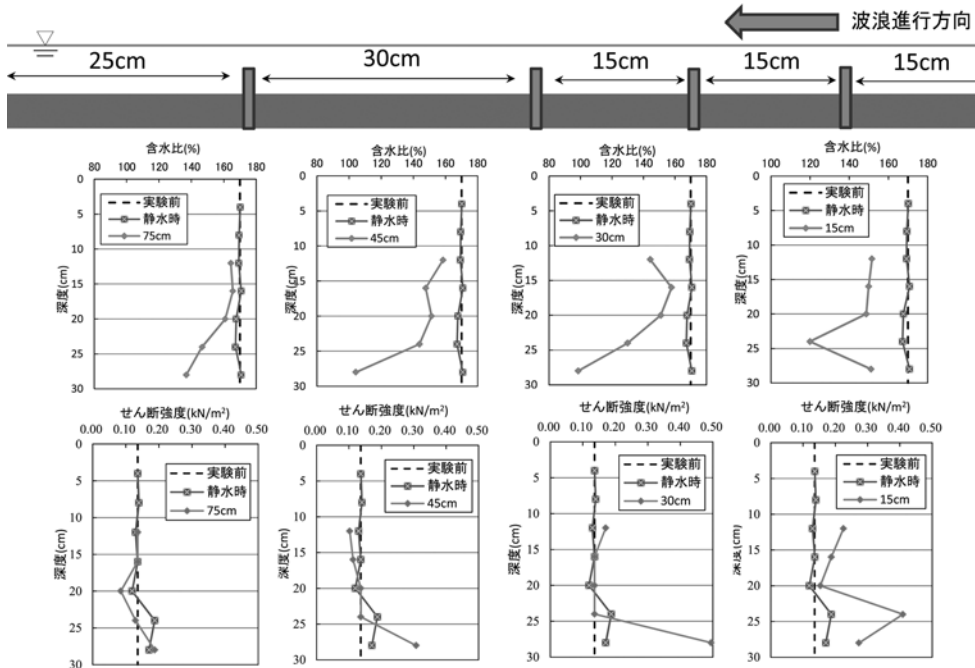
図-7 波浪作用実験中の地盤の挙動

各ケース終了後に測定した含水比およびベーンせん断強度の深度分布を亀裂の発生が確認できなかったケース4および亀裂が発生したケース1を代表して図-7に示す。凡例内に静水時と示した分布は自重圧密実験の結果を表している。これらの結果を比較すると、明瞭な亀裂が発生した実験ケース1では、部分的に大きく含水比が減少していることが分かる。また、土槽沖側から15, 30cm地点では、それらと同地点においてせん断強度の増加も生じてい

る。一方で、亀裂がほとんど発生しなかったケース4では、含水比、ベーンせん断強度ともに自重圧密の結果からほとんど変化していないことが分かる。つまり、底泥表面に亀裂が発生しない場合では、底泥が波浪作用を受ける状況下にあっても、静水時と地盤の圧密特性は変化しないと言える。
