## 石積み擁壁の維持管理における SIFT を用いた画像解析技術の適用可能性

## Applicability of a SIFT-based image analysis to maintenance of masonry retaining walls

角田光法 Mitsunori KADOTA (広島大学大学院工学研究科)  
小野淳子 Junko ONO (元広島大学工学部)  
一井康二 Koji ICHII (広島大学大学院工学研究院)

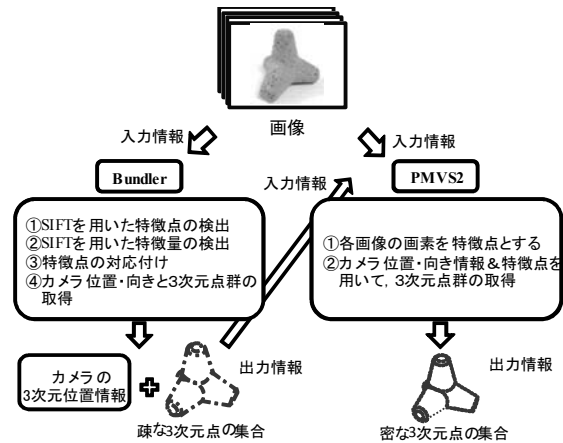
図-3 データ処理の流れ

本研究の検討事例では、画像解析のフリーソフトである Bundler<sup>6)</sup>と PMVS2<sup>7)</sup>を用いて、図-3 に示すような処理を行っている。Bundler は入力情報として対象物を写した 3 枚以上の画像を用い、各画像で特徴点を検出する。そして、画像 2 枚ごとに比較を行い、特徴点情報の一致を基にカメラの 3 次元位置情報と対象物の 3 次元形状情報を出力する。ここで出力される 3 次元形状情報はわずかで、対象物の形状が分かるほど正確な情報ではない。そこでさらに、PMVS2 を用いて対象物の詳細な 3 次元形状復元を行う。ここでは、Bundler で出力されたカメラの 3 次元位置情報と画像をそれぞれ入力情報として用いる。3 次元復元された形状は点の集合であり、各点の 3 次元座標値と各点の表面法線情報、色情報(RGB)の 9 つが出力される。

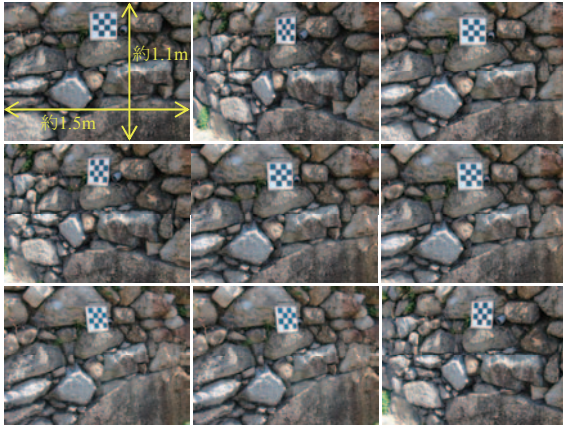
写真-1 解析に用いた石積み擁壁の画像

ラを用いて、様々な角度から約 600 万画素で 12~22 枚程度撮影した。ここで撮影距離を 1.8m とした理由は、現地 の状況で最も撮影に適した撮影条件であったためである。そして、撮影で得られた壁体の画像群を用いて 3 次元形状復元を試みた。壁体の画像の一例を写真-1 に、Mesh Lab を用いて可視化した 3 次元形状復元結果を図-4 にそれぞれ示す。表-2、図-4 に示すように、現地で得られたデジタルカメラ画像を用いて、現地の石積み擁壁の 3 次元形状復元を行うことが可能であることを確認した。

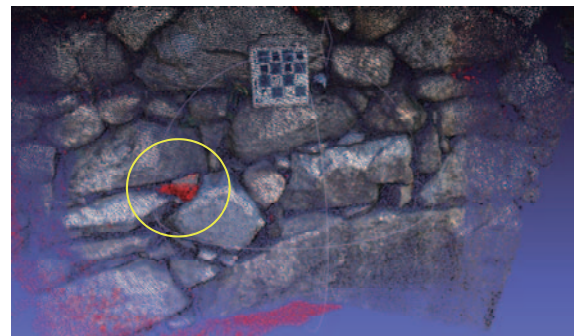
図-5 変位検出結果

次に、呉市宮原での野外撮影において石積み擁壁内に容易に動く石があったため、その石を移動させ、石の移動前後の撮影画像から 3 次元形状復元及び変位検出を行った。写真-2 に石の移動前後における撮影画像の一例を示す。また、図-5 に画像解析により得られた移動前の状態における 3 次元形状復元結果、及び移動前の状態から 1.0cm 以上移動したと検出された点群を重ねて示す。なお、枠内の石が移動させた石である。図-5 において、赤い点群で表示されている部分が変位検出された部分であり、移動させた部分と整合している。従って、野外撮影画像を用いて、3 次元形状復元及び変位検出を行うことが可能であることが確認できた。なお、形状復元結果は無次元の 3 次元点の集合であるが、チェスパターンのスケーラー(写真-1, 2, 図-4, 5)を同時に撮影しておき、座標変換によって各 3 次元点の座標値をメートル単位系に換算している。

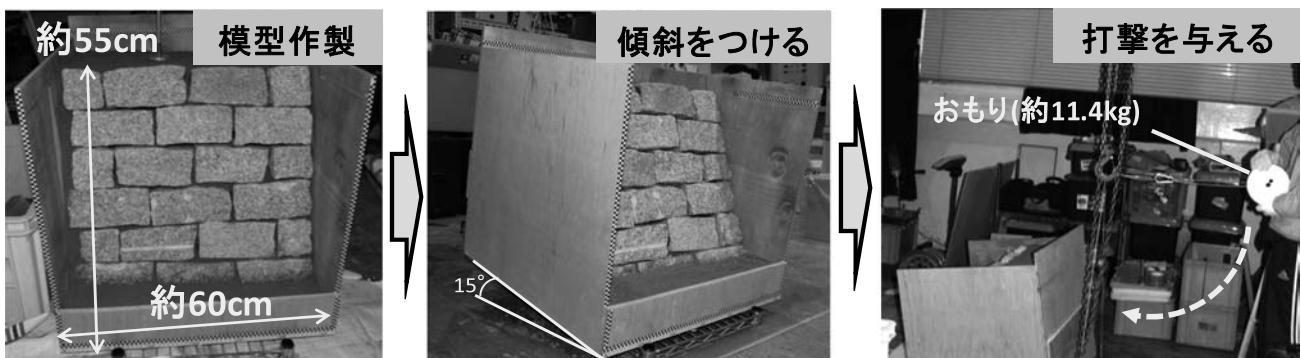
図-6 模型実験の概要

画像解析を用いた変位検出による石積み擁壁の安定性評価法を検討するため、模型擁壁に傾斜と打撃を与える模型実験を実施した。表-3 に撮影条件、図-6 に模型実験の概要図をそれぞれ示す。

まず、約 60cm 四方の石積み擁壁の模型を作成した。模型の外枠にはベニヤ板を使用し、外枠の数ヶ所に 3 次元復

元形状の座標変換の際に用いるためのマーカーを貼り付けた。外枠の背面には、打撃を与えた際に外枠が破壊しないようにベニヤ板を当てて補強している。また、石積み擁壁の背面の土層にはまさ土を使用し、3 層に分けて締め固めた。土層高さは約 50cm であり、土層の勾配は、一般的な石積み擁壁の勾配<sup>10)</sup>である 1:0.3 に合うように、傾斜角を約 73 度に設定した。擁壁には花崗岩を使用し、大小組み合わせて 6 段積んだ。石を積む際には、事前に石同士がよくかみ合うような石の組み合わせを選びながら積むこととした。なお、石積み擁壁の最下段は石の半分(5cm)ほど根入れすることとし、前面にまさ土を締め固めた。また、石積み擁壁の天端部分は、擁壁と背面の土層が一体化するように、石の天端部分に土をかぶせて締め固めた。

次に、作成した石積み擁壁の模型全体を 10 度および 15 度傾け、石積み擁壁の背面からの土圧を増加させた状態にした。そして約 11kg のおもりを振り子のように自由落下させ、石積み擁壁の背面から打撃することにより外力を与えた。打撃を与える度に模型の撮影を行い、石積み擁壁が崩壊するまでこれを繰り返した。最後に石積み擁壁が外力を徐々に受けた場合の変位の情報と石積み擁壁の安定性との関係、画像解析を用いて検討した。

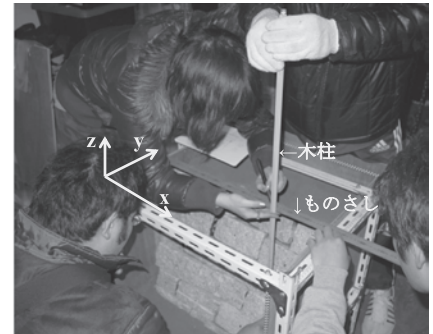
写真-5 実測座標値測定の様子

無視して計測を簡略化するため、石の中心1点の座標値を測定した。写真-5に実測座標値測定の様子を示す。また、3次元形状復元を利用した方法では、画像解析により得られた3次元点群から各石の座標値(各石に貼った目印の座標値)を抽出した。表-4に模型の実測座標値、表-5に3次元復元形状の座標値(解析座標値)、表-6に実測座標値と解析座標値の差、図-7に各石における誤差(実測座標値と解析座標値の差)の分布をそれぞれ示す。
