## 2018年西日本豪雨における広島県坂町総頭川周辺での土石流発生状況 と堆積物特性

### Occurrence Conditions and Sediment Characteristics of Debris Flows Around Sozu River in Saka Town, Hiroshima Prefecture During 2018 Western Japan Floods

松木宏彰 Hiroaki MATSUGI (復建調査設計(株))  
 楮原京子 Kyoko KAGOHARA (山口大学教育学部)  
 川島尚宗 Takamune KAWASHIMA (広島大学総合博物館)  
 鈴木素之 Motoyuki SUZUKI (山口大学大学院創成科学研究科)

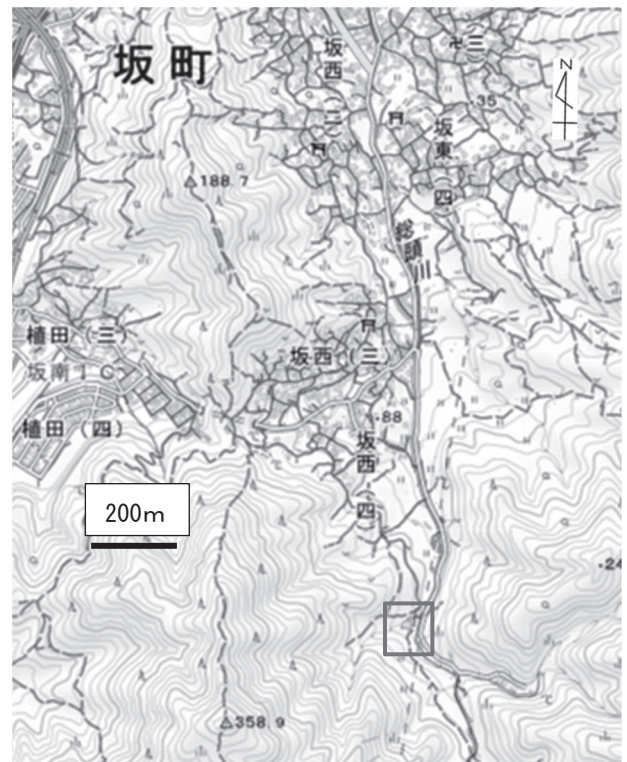
図-2 坂町総頭川周辺の地形図と調査箇所位置図  
図中の赤枠の範囲が調査箇所を示す。  
(地理院地図から引用)

調査箇所は坂町に流れ込む総頭川の上流域で、土石流によって石積み堰堤やため池の損壊が発生した地点であ

る(図-2)。この地点は総頭川左岸部にあたり、溪岸露頭部では観察に基づく地層区分から土石流堆積物を認定し、その堆積年代を明らかにするための年代測定用の炭化物試料の採取を行った。また、ため池では、露頭調査とジオスライサーを用いた連続試料採取を実施した。ここで用いた小型のジオスライサーは、長さ1.5m、幅約0.1mで、サンプルボックスとシャッタープレートから成り、地層抜き取り調査に用いる器具である(図-3)。作業手順はサンプルボックス、シャッタープレートの順にハンマーで打ち込み(写真-1)、三脚とチェンブロックを用いて地中からジオスライサーを引き揚げるといったものである(写真-2)。

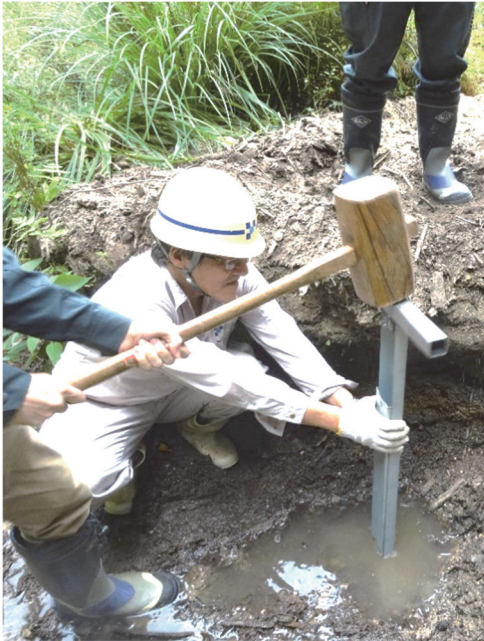
写真-1 ハンマーによるジオスライサーの打ち込み

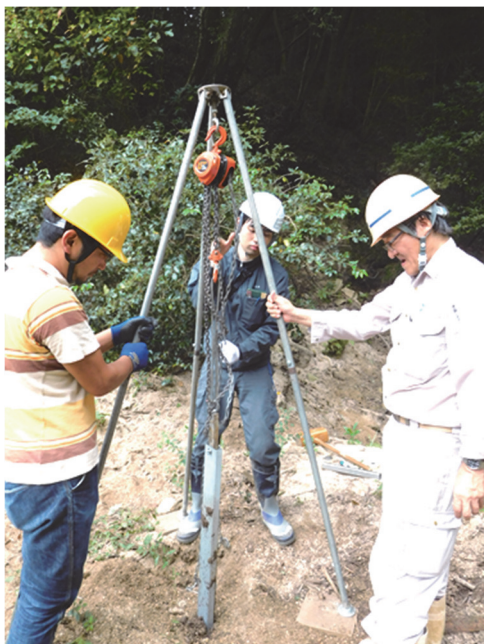
写真-2 サンプルボックスの引き揚げ

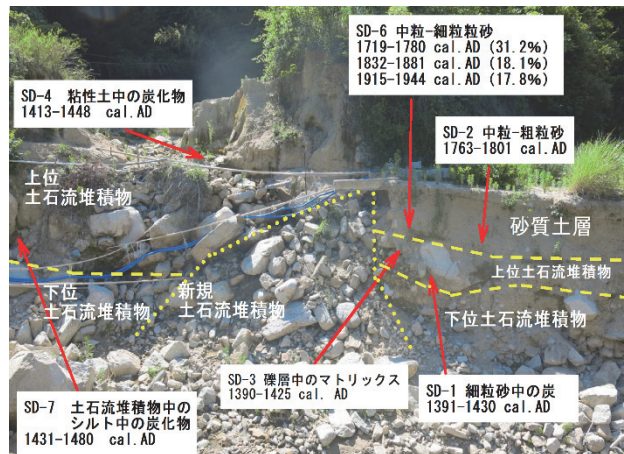
写真-3 総頭川左岸側溪岸部の土石流堆積物の分布状況

総頭川には複数の石積み堰堤が設置されていたが、土石流の衝撃で本体の一部や袖部が破壊されている。調査箇所は、堰堤の約10m下流の左岸側の斜面で、侵食により高さ約3mの崖が出現した(写真-3)。

溪岸露頭に分布する地層について、層相と堆積状況に基づき下位より、下位土石流堆積物、上位土石流堆積物、砂質土層、新規土石流堆積物の 4 層に区分した。

下位土石流堆積物は基盤の花崗岩を直接覆い、一部に直径 0.5～1m 程度の玉石を含み、礫や玉石は基質に支持された特徴を持つ土石流堆積物である。上位土石流堆積物は直径 1～2m 程度の巨石を含み、基質は中粒砂主体でやや締まっており、上方粗粒化の特徴を持つ土石流堆積物である。砂質土層は、溪岸部の地表直下に分布し、直径 2～4cm の亜角礫の一部に挟む中粒砂主体の地層である。新規土石流堆積物は、直径 0.3～1m 程度の玉石を多く含み未固結で締りは緩く、右岸側の斜面に溪岸部の堆積物を覆って堆積する土石流堆積物である。溪岸部の堆積物とため池の堆積物中から炭化物を発見し、その  $^{14}\text{C}$  年代を測定した。表-2 に年代測定結果を示す。

また、写真-3 に示す総頭川左岸溪岸部の地層については、上位土石流堆積物の年代は、SD-1 と SD-7 の年代から 1391-1480 年と推定され、下位の土石流堆積物は、1391 年以前と推測される。砂質土層は、礫分は少ないが、上方細粒化傾向を示し土砂流による堆積物の可能性があり、その年代は SD-2 の結果から、1763-1801 年と推定される。SD-4 は、支流側のため池の下層縁辺部を構成する粘性土中の試料であり、その年代は 1413-1448 年である。

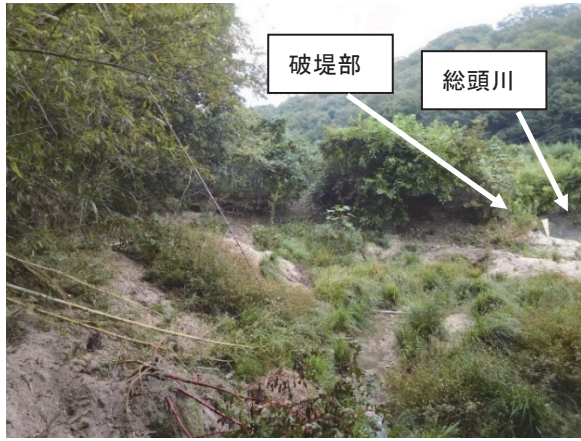
写真-4 被災ため池の状況 (d地点の南西方向より)

また、支川合流部のため池の写真と平面図をそれぞれ写真-4と図-4に示す。ため池には谷部(図-4の左方)から流水があり、本流の総頭川に流れ込んでいる。

高低差から 2m 以上の水深があったと推定される。現在は、写真-4 に示すように、堤体の一部が破損したため、ため池の最上面は水域がわずかで、大部分は粗粒な砂とその下には有機質土混りの砂で構成されていた。一方、ため池上流の谷の洗掘は軽微であった。これらの様子から 2018 年の災害において、支川からは巨石が混入するような土石流本体は、ため池までは到達していないと推察される。しかし、堤体が損壊した際や上流側からわずかに流入した土砂などの影響で、ため池が埋積されたと推察される。

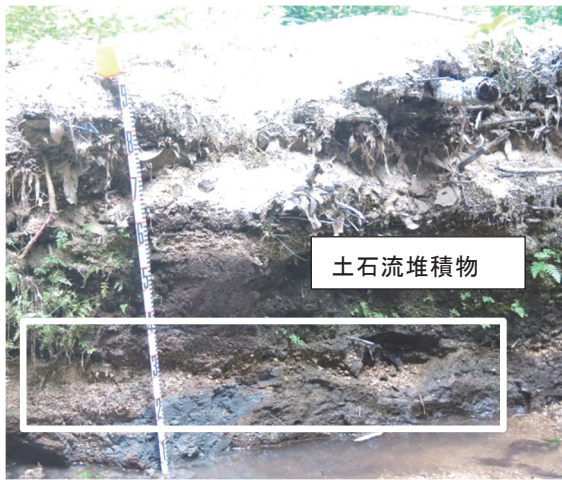
写真-5 d地点に存在する土石流堆積物層

ため池の表層直下の堆積物は植物の葉や有機質土に富むシルト混りの砂であるが、ため池の堆積物がみえる露頭 (d 地点) があり、その壁面においてシルト層に挟ま

れた砂層を発見した (写真-5)。この砂層は、淡褐色の中粒砂～粗粒砂主体で、層厚が約 5～10cm であった。また、砂層を挟むシルト層は有機質に富む黒色の堆積物 (湖沼堆積物) であることから、上記砂層は過去の土石流によって短期間に堆積したものと考えられる。そこで、この砂層の分布とその堆積年代を明らかにするため、ため池内 3 箇所 (S1, S2, S3) においてジオスライサーを用いて柱状試料を採取し、観察ならびに  $^{14}\text{C}$  年代測定と土質試験を行った。S1 地点と S3 地点では、土質試験の追加のため試料を再度採取し、試料番号を S1' と S3' とした。

写真-5 および図-5 (d) に示すように、土石流堆積物は側部で層厚が変化するが、その上端部直上の GL-0.75m の試料 (d 地点の側部の層厚変化部で採取) と、その下端部の GL-0.8m の試料年代から、1975~2001 年の間に形成されたものと推測される。GL-0.5m の年代値は、下位の地層の年代よりも古いため、これは年代の古い試料が流れ込んで混じったものと考えられる。
