高速道路における土砂流入災害の傾向分析と土砂流入を防止した落石防護工の事例報告

Trend Analysis of the Sediment Inflow of Disasters on the Expressways,
and Case Reports of Falling Rock Protection Works that Prevented the Inflow of the Sediment

村上豊和 Toyokazu MURAKAMI ((株)高速道路総合技術研究所)
久田裕史 Hirofumi HISADA ((株)高速道路総合技術研究所)
柳迫新吾 Shingo YANAGISAKO (西日本高速道路エンジニアリング中国(株))
下野宗彦 Munehiko SHITANO (西日本高速道路エンジニアリング中国(株))

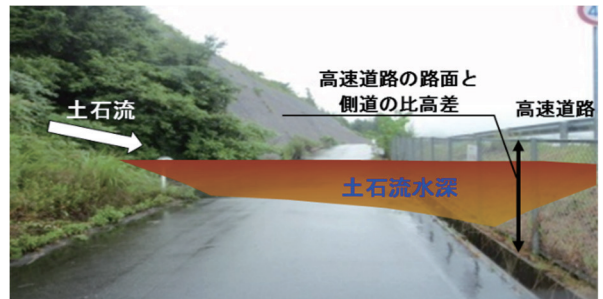
図-5 高速道路横過部における高速道路路面と溪床の比高差

机上評価の評価項目②～④の妥当性は確認されており、この4溪流は、評価項目①が机上評価での想定と実際の災害での相違点があったと考えられる。実際に、カテゴリ区分⑤は、評価項目①において、区分ⅢもしくはⅣに該当する溪流が分類される区分である。机上評価①は、高速道路の横過条件として、溪流からの計画流出土砂量と盛土ポケット容量や計画規模から算出される土石流のピーク流量と流下能力を比較して、高速道路への影響度を評価する項目である。ここで、机上評価で算出した盛土ポケット容量や谷出口形状の確認は、1/5,000 森林基本図や 1/25,000 地形図、1/1,000 平面図や横断図を活用して算出したものであり、特に比高差を算出する横断図は、高速道路では、縦断方向に 20m ピッチでしか作成されていない。そのため、机上評価では、高速道路への影響が低かったにも関わらず、実際には影響を及ぼす災害となった原因は、これらの既存図面の精度によるものと考えられる。これらのことに着目しながら、カテゴリ⑤に該当した溪流について被災状況を確認した。ここでは、災害後の詳細な被災状況との比較が必要なため、航空レーザ測量による高精度な三次元データ（以下、「LP データ」という）を取得し、表-7 に示す3溪流の高速道路横過部における高速道路路面と溪床の比高について整理した。なお、高速道路横過部における高速道路路面と溪床の比高は、図-5 に示すとおり、高速道路に土石流が衝突する際の、溪床（側道等がある場合はその路面）と高速道路の路面との高さを比高差とした。

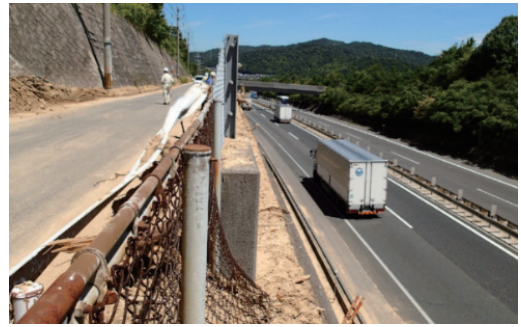
写真-1 土石流の流入を防止した既設落石防護工事事例

平成 30 年 7 月豪雨では、図-14 および写真-1 に示す既設落石防護工が区域外から高速道路本線への土砂流入を防止する事例（以下、「本事例」という）が確認された。図-14 に示すとおり、既設落石防護工が設置されていた箇所 (KP263.05) と設置されていない箇所 (KP263.10) での高速道路の被災状況の違いは明白である。このように、既設落石防護工が土砂流入を防止した事例は高速道路では少なく、まずは、この既設落石防護工の耐力度照査を行い、本事例が土砂流入を防止した理由を明らかに

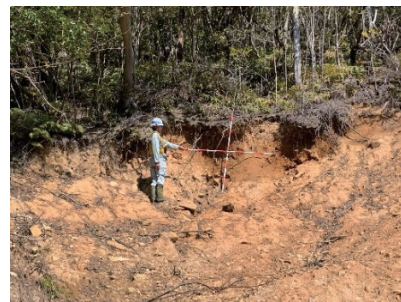
写真-2 源頭部のパイピング跡

本事例の土石流発生状況を確認するため、溪流内の現地調査を行った。本溪流の地形は、谷型斜面であり、地質は、後期白亜紀の広島花崗岩類で、源頭部に黒雲母花崗閃緑岩が分布する¹⁰⁾。**写真-2** に示すとおり、現地では、源頭部において、パイピング跡が複数確認された。このことから、上部斜面から流入した伏流水が関与し、土層内の間隙水圧を上昇もしくはパイピングによって崩壊が生じた可能性が考えられる。また、LP データおよび現地調査より遷急線付近で崩壊が発生していることが確認された。これらから考えられる崩壊メカニズムとしては、長時間に渡る大量の雨水の浸透により、遷急線上部の緩やかな斜面付近において土壌が飽和し、この飽和した水が尾根部直下から吹き出したことなどにより遷急線より下方は急な斜面となるため斜面が不安定化し山復崩壊が発生したものと推測される。なお、**図-16** に示す土石流発生後の LP データより算出した溪流からの発生土砂量は $2,541\text{m}^3$ であり、落石防護工と谷出口の間の側道上に堆積した土量は 237m^3 であった。但し、側道上を下流側に流れた土砂量は不明である。また、災害実績より推定する土石流諸元として、溪床勾配は 14.4° であり、土石流ピーク流量は、 $29.1\text{m}^3/\text{s}$ である。なお、土石流発生前に実施していた机上評価は、**表-6** に示すカテゴリー①に該当する溪流であり、最も危険と評価される溪流であった。机上評価では、落石防護工の効果は見込んでおらず、横過構造を、切土としていた溪流である。災害発生前の現地調査による最大礫径は 0.3m であり、計画流出土砂量は $1,434\text{m}^3$ 、計画流出流木量に関しては 0m^3 としている。
