## 平成 30 年 7 月豪雨災害における広島県坂町周辺地域の分別土の土質特性

Soil Properties of Recovered Soils in Area around Saka town, Hiroshima Caused by  
Heavy Rain Fall Disaster in July 2018

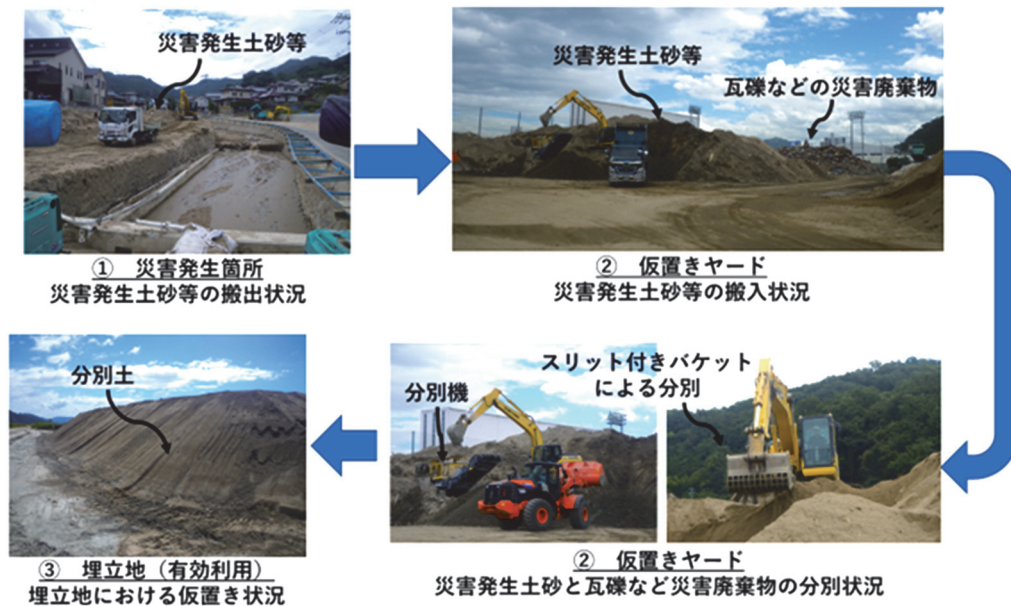
図-3 災害廃棄物混入土砂の発生から有効利用まで

る。そして、図-3 に示す流れのように、仮置きヤードでの分別作業を経て、分別土が水面埋立材料として有効利用される。

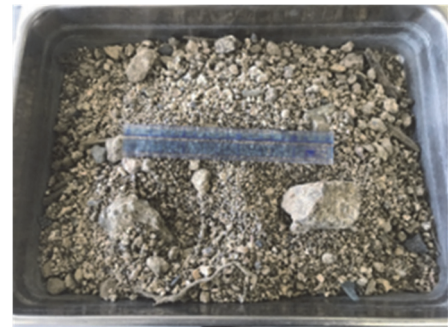
写真-1 採取した分別土

(a) 原粒度における分別土

(b) 取り除いた岩石

(c) 取り除いた木片

写真-1 は、採取した試料（原粒度）の一例であり、小屋浦被災現場で採取した分別土である。写真からわかるように、分別土の中には最小径が 50mm の超える岩石等が含まれており、また木片や有機物が若干混入している。目視で取り除けるこれらはわずかであり、調査する土質特性の支配要因とはなり得ないと考えられる。そのため、土質特性を調査するための土質試験では、19mm ふるい通過試料を

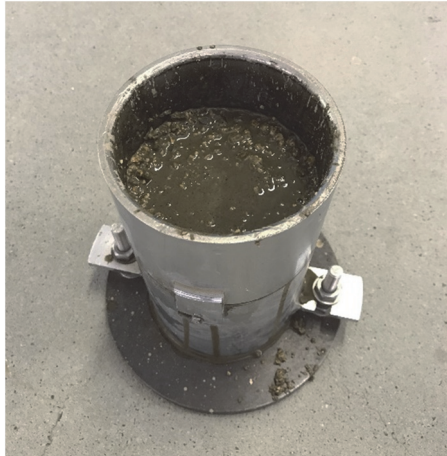
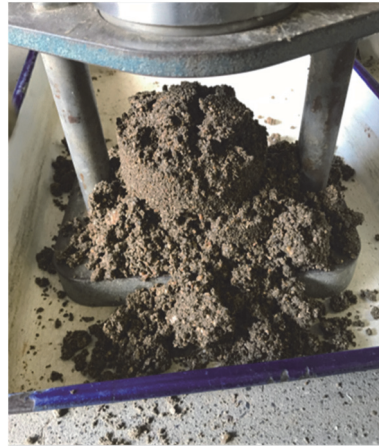
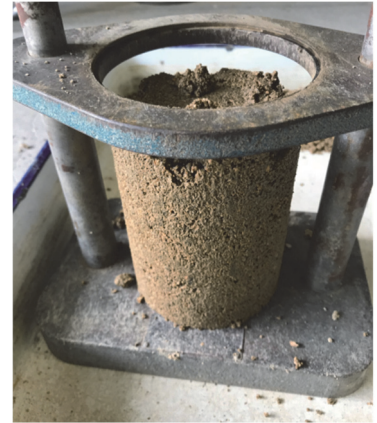
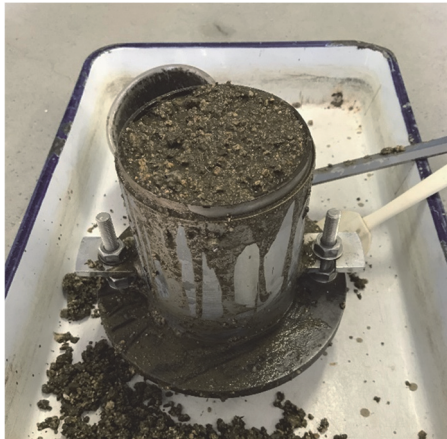
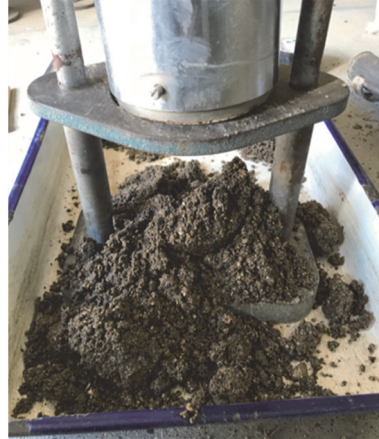
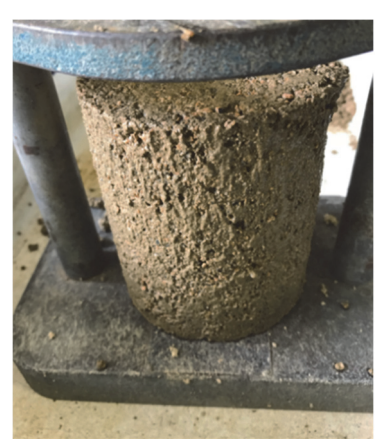
写真-2 締固め試験における試料の様子

(a) 小屋浦の締固め後に水が染み出す様子

(c) 小屋浦の  $w=10\%$ 時の様子

(e) 宇部まさ土の  $w=11\%$ 時の様子

(b) 小屋浦の試料から水が染み出している様子

(d) 小屋浦の  $w=12\%$ 時の様子

(f) 宇部まさ土の  $w=14\%$ 時の様子

凸の形を示し最大乾燥密度と最適含水比の値が明確に表れたのに対し、出島（坂西 9 月）以外の採取した分別土は含水比が約 13%を超えると、試料から水が染み出し、締固めが適切にできなかった。水の染み出しは、時間の経過とともに生じ、定常な状態での含水比測定が困難であったため、計測された含水比の値に本質的な意味がないと考え、水が染み出す範囲におけるプロットは示さないこととした。そのため含水比 13%以降適切に締固めが行えた出島（坂西 9 月）とすでに低い乾燥密度でピークが確認された坂西以外の分別土は上に凸の締固め曲線を描くことができなかった。表-2 に締固め試験の結果を示しているが、セルを灰色に塗りつぶした試料に関しては、水が染み出し、適切に締固めができなかったことを示している。写真-2(a), (b)は、小屋浦で採取した分別土の含水比 13%における締固め試験の様子で、試料から水が染み出していることが確認することができる。したがって、適切な締固めが行われなかった試料の最大乾燥密度は、締固め曲線が描ける範囲での最大値とした。写真-2(c), (d)は、小屋浦の締固め試験後の試料を取り出した際の様子を示している。写真に示すようにいずれの含水比時においても、試料が適切に締固められていない。写真-2(e), (f)は、宇部まさ土の締固めの時の様子を示しており、ピーク時において締固めが適切に行えていることがわかる。また含水比が 14%を超えても、締
