水和硬化性マットを用いた排水工への取り組み

キーワード: 水和硬化性マット, 斜面崩壊, 法面保護, 排水工, 粗度係数

Hydration-Hardening mat apply to Drainage System

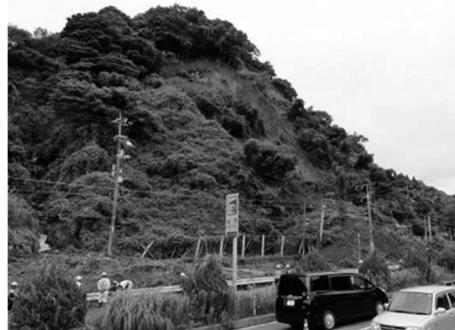
写真-1 JR 山陽本線土砂災害現場

近年, 地球温暖化をはじめとする気候変動の影響により, 異常気象の発生頻度が増加傾向にあることが広く報告されている^{1),2),3)}。中でも, 線状降水帯の形成に起因する集中豪雨の発生が顕著化しており, それに伴う土砂災害の多発が全国的に深刻な問題となっている。これらの災害は, 斜面崩壊や土砂流出, 洪水, さらには交通インフラの機能不全など多岐にわたる被害を誘発し, そのリスクは年々増大している。2018 年 7 月の西日本豪雨では山口県内において多くの災害が発生しており, **写真-1** に示すように JR 西日本の山陽本線下松 - 光間もこの豪雨被害を受け, 土砂崩れによって電車が不通となった。このような背景を踏まえ, 土砂災害の頻発化および激甚化に対応するためには, 防災や減災に資する技術の高度化とその迅速な社会実装は喫緊の課題である。特に, 災害リスクが顕在化している地域においては, 施工性に優れ, かつ即応性の高い応急的対策工法の導入が強く求められている。

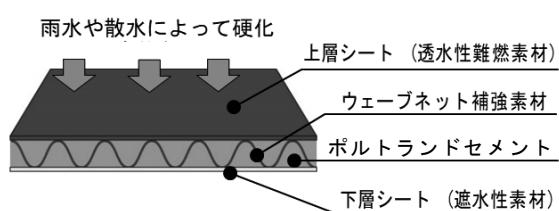
図-1 水和硬化性マットの構造（イメージ図）⁶⁾

本研究で用いる水和硬化性マットは、図-1に示すように上層シートと下層シートの間に配置されるポリエスチル製のウェーブネットの間に、ポルトランドセメントを充填している厚さ5mm程度の複合シートである。この水和硬化性マット（以下マットと呼称）は、所定の場所に設置後、散水や降雨によってセメントが反応し、時間の経過とともにマットの強度が増加する。そのため、設置時はセメントが硬化していないため、地山の形状に沿う形で設置することが可能であり、硬化後は地表面を長期間にわたり安定的に保護することが期待される。また、本マットは単なる地表面保護材としての機能にとどまらず、形状設計を工夫することで排水工としての利用も可能であると考え、多機能型の応急対策資材としての展開が期待される。

観察の結果、マット表面に損傷は認められず、また植生がマットを突き破るような現象も確認されなかった。写真-3は、設置場所から日光が遮られていた様子がうかがえる。マットを取り外した際の地表面の様子を示している。マット直下の植生は茶褐色に変色しており、日光が遮られたことによって植生の生育を抑制していたと考察される。写真-4は、マットの裏面の状態を示している。図-1に示したようにマットの下層部分には遮水性素材のシートが配置されている。全体としては目立った損傷は認められなかったが、局所的には小規模な破損や、素材の薄さに起因する劣化の様子も確認された。写真-5は、マット裏面の下層シートを取り除き、内部のウェーブネット補強材およびセメント粒子の付着状態を示したものである。全体的には、セメント粒子と降雨等による水分との水和反応により、ウェーブネットと一体化している様子が確認された。そのため、通常のモルタルとは異なりウェーブネットの影響により、セメントの硬化後もマットは延性的な挙動をとることが考察された。また硬化後の内部には局所的には間隙が存在している。実際の降雨時においては、これらの間隙に水が浸透・滞留することも考えられる。

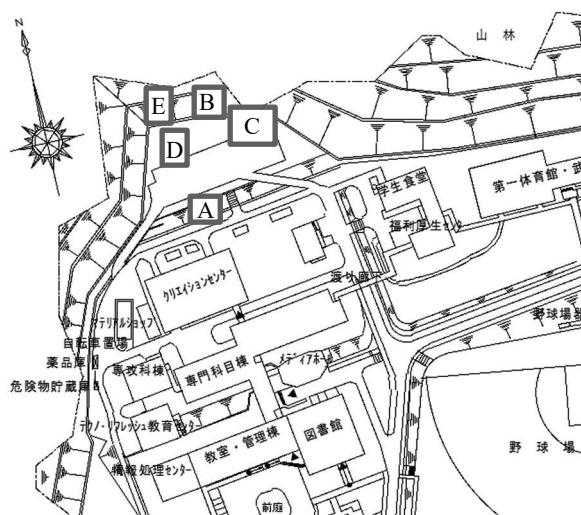
図-3 試験場所（徳山高専）の平面図

本研究で用いたマットは、地表面に敷設するだけで、雑草の発生を抑制する防草効果が期待できる。写真-2は、地表面に敷設することで、雑草の植生を抑制する防草シートとしての活用事例を示している。これは図-3のAに示す徳山工業高等専門学校（以下、徳山高専と称する）実験用場所で2022年4月に設置されたマットを、1年経過後に撮影した時の様子である。

実証的な検討を目的として、図-3のCに示す徳山高専の北側斜面に実験用斜面を造成した。実験用斜面は斜面勾配30度、高さ5mであり、成型後の地山表面には、幅0.9m、厚さ0.1mの表土（まさ土）を設置しており、その物理特性を表-1に示す。この斜面は写真-8に示すように7つのレーンに斜面を区分して造成された。一番左側の第①レーンと中央の第④レーンは、法対策を施していない無対策（裸地）斜面であり、それぞれ裸地-1、裸地-2と呼称する。一番右の第⑦レーンには、まさ土の地表面に水和硬化性マットを設置している。また、②、③、⑤、⑥レーンには、まさ土地表面の保護工法として実施した不織布ネットによる保護フィルターを設置している。

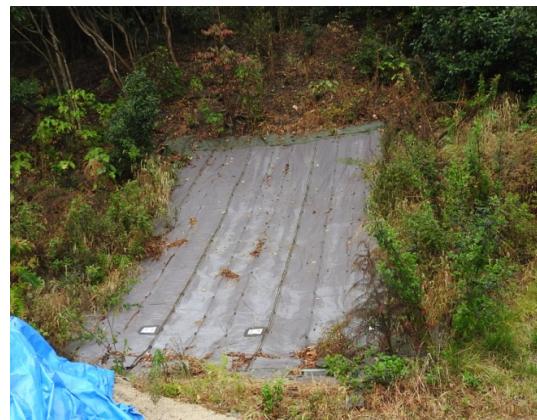
写真-6 設置後の様子（2020年11月）

本研究で用いたマットは、セメントで充填されているため、法面掘削に対する保護としてのモルタル吹付工法と類似した機能を有している。写真-6に示す試験施工は、およそ35度の傾斜を有する徳山高専の北側斜面（図-3の

この施工においてモルタル吹付工法と大きく異なる点は、施工に重機を一切使用していない点である。使用したマットの1ロールの長さは10m程度であり、人力によって斜面上部まで持ち上げることが可能であった。施工は、マットを傾斜面に沿って展張し、両端をピンで固定するという極めて簡便な手順で完了し、所要時間も数時間程度と短時間であった。特殊な技能や機材を必要としないことから、施工性に優れ、結果として施工コストの低減にも寄与する点は大きな利点である。また、硬化には降雨を利用しており、緊急性を要しない場合には自然環境下での放置による硬化も可能であると考えられる。なお、硬化後のマットの強度は人力によって容易に変形可能な程度である。この点においては、モルタル吹付工法の方が高い構造的強度を有しているが、単に法面の表面保護を目的とする場合には、水和硬化性マットは十分に実用的な代替手段となり得る。そのため、モルタル吹付工法の方が十分な強度を有するが、法面保護のみを考えた場合は適していると考える。

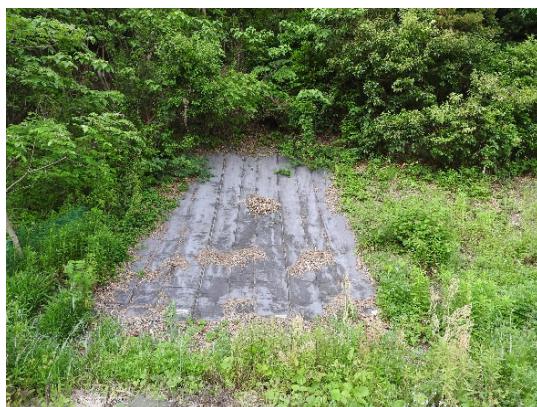
写真-7 設置4年後の様子（2025年5月）

B)において、2020年11月に施工したものである。写真-7に示すように、施工から4年以上経過した2025年5月時点においても、マット自体に顕著な損傷は認められず、また周辺の植生の成長にも影響を与えることなく、法面の安定性を良好に維持していることが確認された。

水路の溝の部分に枝葉や土砂が堆積し、排水路が詰まりつつある状況が確認された。このことから排水処理機能が低下していると推察される。さらに流出速度の低下に伴って土砂の堆積が進行し、さらにコンクリートの目地からは植生の発生も確認された。これらは経年劣化による現象の一部であると言える。このような現象に対し、本研究で使用するマットは、写真-7に示すように防草効果を有するとともに、排水機能も有している。そのため、既存の排水溝をマットで再整備することで排水機能の回復および維持が期待される。

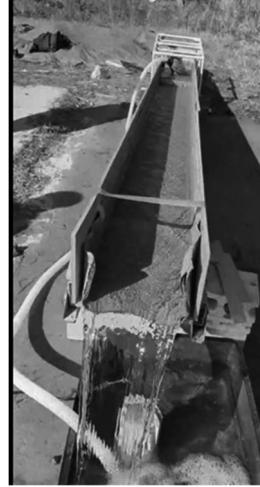
写真-11 流水実験の様子

マットの上を流れる水の流れやすさを評価するため、マットの粗度係数を求める。そのため、図-3のDに示す試験場所において流水試験を行った。写真-11に示す幅32cmの水路を作製し、その上にマットを施設した状態で、流水実験を行った。水路を通って流出された水はポンプによって上流側へ循環させる連続的な流れとした。水路の動水勾配は、1%，2%，3%に調整して実験を行い、各動水勾配において、流速、径深、断面積、潤辺の計測を3回行い、その平均値を求めた。

水路装置を用いた試験を各動水勾配（1%，2%，3%）で3回ずつ実施し、その平均値を算出した。得られた結果を表-2 と表-3 に示す。これらの結果より、いずれの試験においても動水勾配が大きくなるについて流水速度は増加する様子が確認された。両者を比較すると、若干、コンクリートキャンバスの方が流速は速くなるが、顕著な差は見られなかつた。また粗度係数はどちらも 0.01 前後の値を示しており、設計時におけるコンクリートの二次製品の標準値（0.013）と同程度の値を得ることが出来た。さらに実際に水路を作成しマットの上に水を流すことで粗度係数を求めただけなく、目視によって水が流れる様子が確認できた。動水勾配が 1%～3%においてこれらの結果を確認できたが、水路の形状変化による流水の様子の変化は、今後の検討項目とする。また今後、マット表面の素材を改良することにより、さらなる粗度係数の改善も見込まれるが、今回、実際に用いられているコンクリートの水路の粗度係数と同程度の値が確認できたため、現時点で得られた 0.01 の値を用いて表-4 に示す入力パラメーターとして排水量の算定を行った。

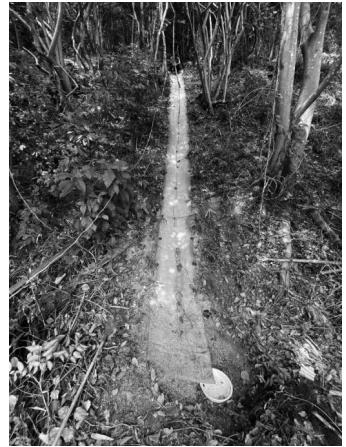
写真-12 簡易排水工の設置

実際の斜面による検証を行うため、2022年6月に図-3のDに示す試験場所において、徳山高専の屋外にある切土斜面を整備し、写真-12に示すようにマットを排水工として設置した。斜面の長さは約12m、高低差は約8m、奥行きである水平距離は約8m、平均的な斜面勾配は43.5度、溝の幅は30cm程度、溝の深さは3cm程度であった。

の中心部分に浅い溝を掘り、マットを敷いて固定するだけの簡易な施工である。そのため、施工に費やした時間は、わずか数時間であった。この簡易排水工は、地山に沿った形で形成することが可能であり、場所ごとに断面形状や動水勾配が異なる場合でも、問題無く短時間で施工することが可能であることを確認した。

2022年6月に図-3のE示す徳山高専の敷地内へ設置したマットの上を流れる水の様子を観察した。方法は、排水工の上部から所定の水を容器に入れて一気に流した。まず100mlずつ容器に入れた水を流してその様子を伺うと、初期段階では透水性を有する上層シートから内部に水が浸透し、排水工最下部まで達することはなかったが、繰り返しこの作業を繰り返して行った結果、排水工最下部における水の流出が確認された。その後は、順次、流した水が流出するようになった。この結果より、初期段階ではマット内部に存在する間隙に水が充填されていき、間隙が飽和した後に、余剰水がマット表面を流れしていくようになると考察される。比較のため、排水工横の地山に直接1200mlの水を流したところ、地表面を流れる様子は見られず、全ての水がその場に浸透した。

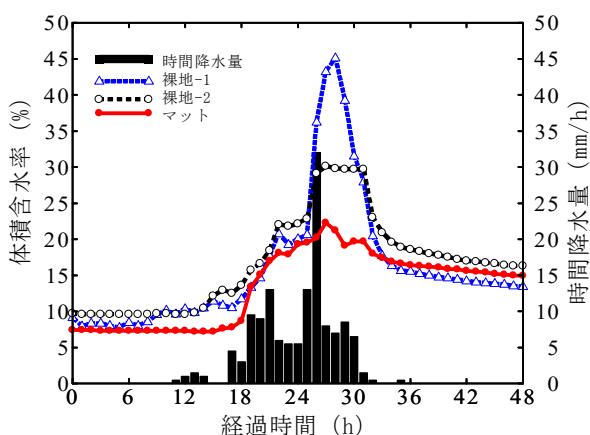
図-4 降雨と体積含水率の関係

2021年6月3日午前0時～2021年6月4日午後24時までの48時間、時間降水量と体積含水率を計測した。その経時的な降水量～土中水分（体積含水率）の関係を図-4に示す。図中にはマットを設置したレーンの結果を実線で、比較対象とした裸地-1と裸地-2を、点線と破線でそれぞれ示している。なお体積含水率の測定場所は、地表面より10cmの深さである。この図より降雨前の体積含水率は、裸地の方が、マットを設置したレーンよりも若干大きな値を示していることがわかる。その後の降雨に伴い、各レーンにおいて体積含水率が変動する様子が確認された。6月4日午前2時頃に、最大降水量32mmが観測され、裸地-1では午前4時頃最大体積含水率45.1%となった。この体積含水率の上昇は、ガリ侵食等の地表面の変状が推察される。裸地-2においても、同様に体積含水率が急上昇しており、午前2時頃には約30%に達した。一方、マットを設置したレーンにおいても、初期段階において体積含水率の上昇は見られた。これは、マット内部の間隙に水分が満たされていくことが考えられる。マット内部の水が斜面の内部に侵入していくことが考えられる。マット内部の水が地表面に透水する速度と、降雨によるマットへの侵入速度が異なることにより、30mm/h程度の降雨の際にはマット表面を水が流出されることが考えられる。結果として体積含水率の最大値は20%程度にとどまり、それ以上の顕著の増加は見られなかった。また、降雨の状況に対しても、裸地の方が機敏に反応していることが明らかとなった。

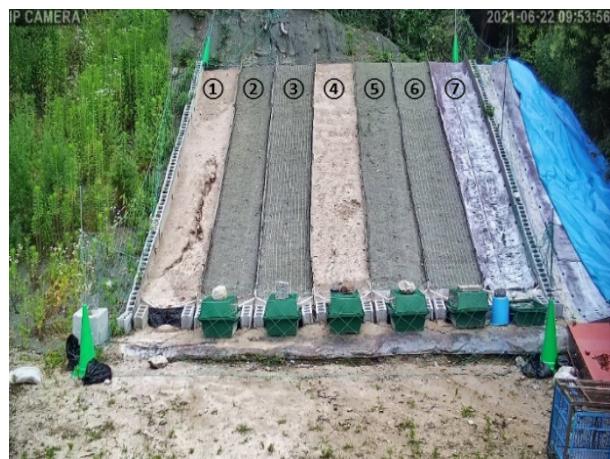
写真-13 降雨後の状況

写真-13 に降雨後の状況を示す。裸地-1 と裸地-2 のレーンでは、同じ条件であったが様子が異なっていた。中央に位置する裸地-2 よりも左端の裸地-1 の方により水が流入したことや土砂が流出しやすい水道が形成されたことが考えられる。結果として無対策のまさ土の斜面には、斜面崩壊につながるガリ浸食が発生した。降雨に伴う斜面崩壊の多くは表層すべり（厚さ 1.1m 程度の平面すべり）であることが知られている。この様に、まさ土のみの斜面では降雨による体積含水率の上昇、表面流水の集約によるガリ浸食が発生したことに対して、マットを設置した⑦レーンでは、降雨後も明確な被害は認められなかつた。水和硬化性マットにより地表面を保護した際には体積含水率の上昇を抑制できたこと、この降雨によるガリ浸食を抑制したことは、裸地のまさ土斜面に対して優位性を示すことが出来た。今後は、斜面内部からの排水に対する対策などの検討を進める必要がある。

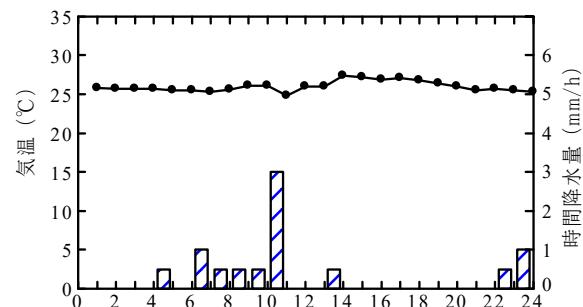
図-5 降雨の様子（日本気象協会の HP より）¹⁰⁾

引き続き、実際の降雨時における排水工からの排水量を計測した。日時は2022年9月17日である。この日の山口県下松市のアメダスの観測データを図-5に示す。下松市の観測所は試験場所から最も近い地点にあり、3mm/hの雨量を記録した時に排水量測定の試験を実施した。計測は9月17日9時30分から開始し、排水される水の量を計測した。その結果を図-6に示す。降雨の初期段階では、地表面を流れる水の様子は少なく、マット全体に雨水が浸透していたが、降雨が強まると急激に急に排水量が多くなり、1分間に約2000mlの排水量を記録した。その後は、時間の経過とともに排水量が小さくなつた。なおアメダスの結果は時間降雨量だけであり、詳細な関係性を示すことは出来ないが、計測中の経験より雨の激しさと排水量の結果が直結していることを感じた。図-6に示す時間排水量は対数で示しており、降雨が止んだ後もしばらくは、周辺からの流入水やマット内部に吸収された水が徐々に排出されている様子が確認できた。

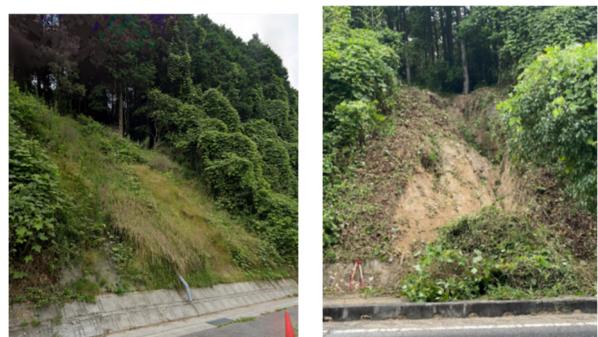
写真-14 崩壊前後の様子

社会実装への試みとして、図-7に示す山口県周南市大河内遠見横川線において、水和硬化性マットを設置した。この設置にあたっては、周南市役所建設部道路課の担当者および地権者の理解と協力を得て道路占有許可を取得し、実施することが可能となった。この場所は、2023年7月の豪雨により斜面が崩壊した箇所である。写真-14の(a)と(b)にそれぞれ崩壊前後の様子を示している。崩壊状況としては大規模ではなかったものの、道路が一時通行不可になるなどの被害が発生した。

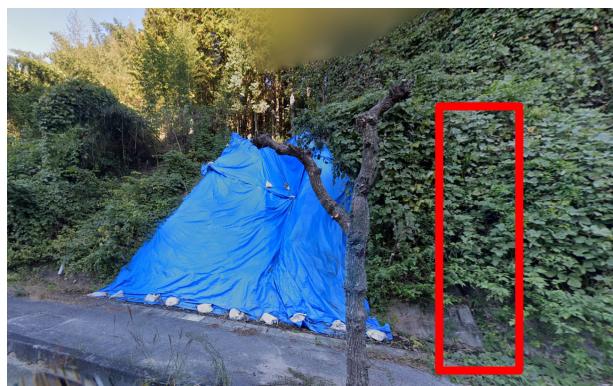
写真-15 ブルーシートによる斜面保護

た様子を写真-15 に示す。現地を詳細に調査した結果、崩壊箇所のすぐ近く写真-15 に示す枠線の個所に、排水設溝が存在していることがわかった。この既存の排水溝はコンクリート製であり構造的な破損は見られなかつたが、草木で覆われており排水溝としての機能が劣化していると考察された。そこで、既存の排水溝の機能回復と高寿命化を考えて、新たにマットを設置し排水機能としての改善を図ることで施工の方針が決定された。

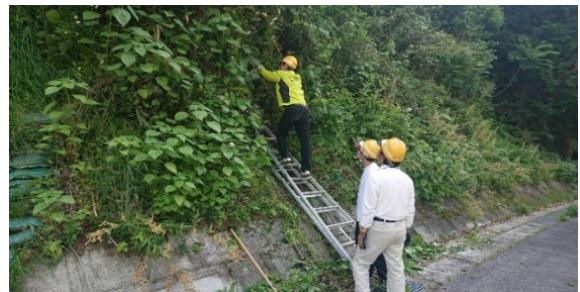
写真-17 作業中の様子

設置作業は、2025年5月に2日間に分けて行った。1回目は写真-17に示すように、既存の排水溝内に堆積していた雑草や土を除去し、排水溝周辺の雑草も併せて除去した。2回目は写真-18に示すように、既存の排水溝の上に水和硬化性マットを設置して完了した。マットによる排水工の断面図を図-8に示す。図より断面積は、 290cm^2 であった。次に、この排水工の排水量を算定する。水位の想定として、図-17に示す底面から8cm、マット上面12cmの位置に水面がある場合(case1)と、底面から18cm、マット上面2cmの位置に水面がある場合(case2)について示す。表-4と表-5にそれぞれ計算に用いたパラメータと算定結果を示す。この表に示すように1時間あたりの排水量が 1000m^3 でも排水処理が可能であることが示された。当然のことながら、作業前に既存の排水溝の上部から水を流してもあまり水が流れてくる様子は無かった。草木や土砂を除去した状態で水を流したところ、水が流れ、排水性は回復したが、長期間の使用により、再び写真-16に示すようなつまりが発生することが予想される。しかしながら、排水溝の上にマットを設置したことによって、再度、草木により溝が覆われてしまう懸念が取り除かれ、設備の長寿命化が期待できる。なお、実際に崩壊した箇所はカゴ枠工によって復旧工事が完了しており、そこに隣接する排水溝は水和硬化性マットによって新たな排水工として整備された。作業終了後、排水溝上部より水を流したところ、施工前と比較して流速は著しく改善され、大量の水を排水することが可能となった。今後は、実際の降雨時における排水状況を観察し、より詳細なデータの取得と分析を進めていく予定である。
