護岸の被災特性と新たな防災護岸

Characteristics of Seawall Damages and New Conceptual Seawalls
for Disaster Mitigation

高山知司 Tomoji TAKAYAMA (京都大学防災研究所)

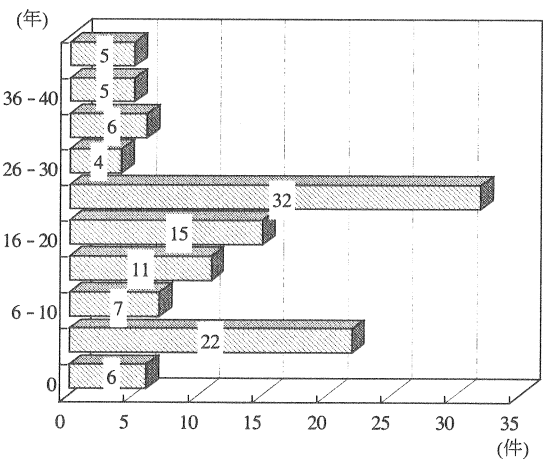
図-2 護岸被災に与える経年の影響

次に、護岸が被災するまでの護岸の経過年数について調べ、経過年数に対する被災件数の分布を図-2 に示している。図-2 は明瞭な2つのピークを示しており、一つは経過年数が1-5年のところにあり、22件(11%)発生している。経過年数が6-10年では被災件数は7件と急激に減少するが、さらに経過年数が経つに連れて被災件数は増大し、経過年数が21-25年では32件(16%)となって、二つ目のピークになり、これが最大となる。さらに経過年数が増えると、被災は4~6件と大きな変化はない。

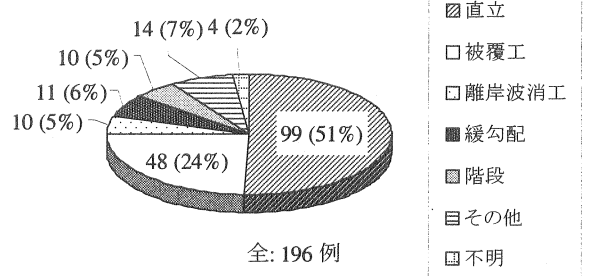
図-4 護岸形状別の被災割合

図-3 のような護岸形状の割合分布に対して被災した護岸の形状による分布は図-4 のようになった。ここでは、消波護岸は、消波工被覆護岸と消波工を堤体から離し、護岸の法先のところに積み上げた離れ消波護岸に分けている。また、緩傾斜護岸は斜面護岸と階段護岸に分けている。図-4 に示すように、直立護岸の被災は99件で、全被災護岸の51%を占めている。この割合は図-3 の直立護岸の建設割合よりかなり小さく、直立護岸は比較的被災し難い構造なのかわからない。次に、消波護岸のうち消波工被覆護岸は48件で、24%であり、また、離れ消波護岸は10件で、5%である。消波護岸としては58件、29%になる。消波護岸の建設割合が10%で、被災が約30%であるから、被災の割合が高いと考えられる。さらに、緩傾斜護岸のうち斜面護岸は11件で、6%となり、階段護岸は10件で、5%である。緩傾斜護岸としては21件で、11%である。この割合は、緩傾斜護岸の建設割合8%にほぼ近く、被災を受け易いとは言えない。

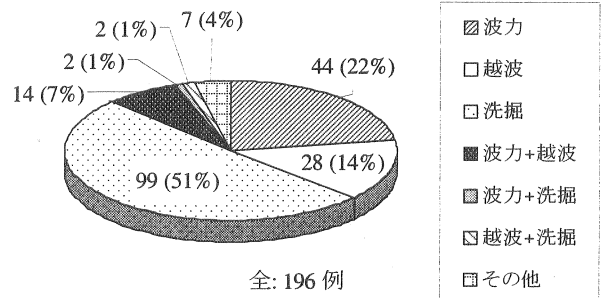
図-5 被災原因別の被災割合

図-5は、原因別における護岸の被災割合を示している。護岸の被災では唯一の原因で起きるもの以外に、波力と越波によって起こったと推定され、どちらが主要な原因であるか、判断が付かない場合のように複合した原因で起きるものがある。このような複合原因についても発生割合を示している。

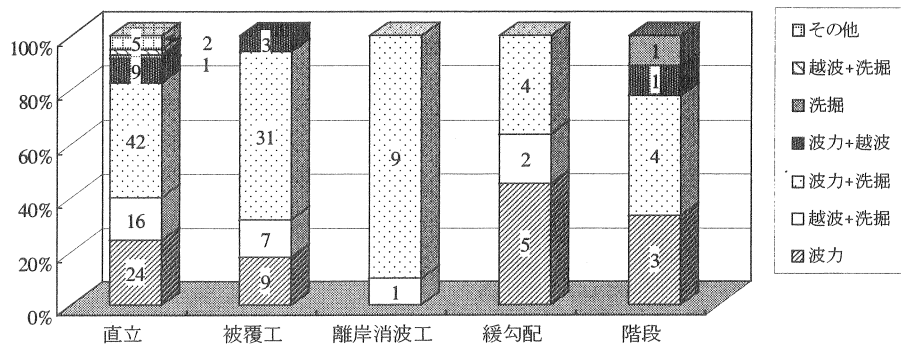
図-6 護岸構造毎における被災原因の割合

次に、護岸構造別にどのような原因で被災しているか調べた。その結果を図-6に示している。図中の数字は、発生件数を示している。直立護岸では、越波、波力、洗掘には発生割合が大きくなり、洗掘によって起きる被災は50%近くを占める。消波工被覆護岸では、60%の被災は洗掘によるもので、20%近くが波力によるものとなっている。離れ消波工護岸では、90%が洗掘による被災である。緩勾配護岸では、約半分近くが波

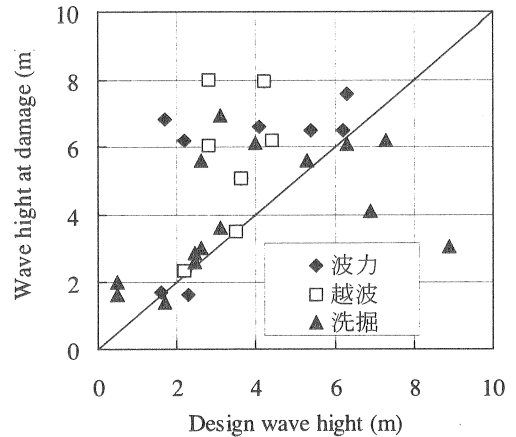
図-7 護岸被災の波高と設計波高との関係

護岸が被災した時に作用していた波高（有義波波高）と護岸の設計波高との関係を調べたのが図-7である。横軸が設計波高で、縦軸は被災時の波高である。また、図中の対角線より上にあれば設計波高より大きな波高が作用したことになる。波力や越波によって被災した護岸は一つの例外を除いて、被災時に設計波以上の波浪の作用を受けていたことがわかる。一方、洗掘による被災は来襲波高が設計波高以下でも生じており、洗掘による被災は大きな波浪でなくても起きることを示している。

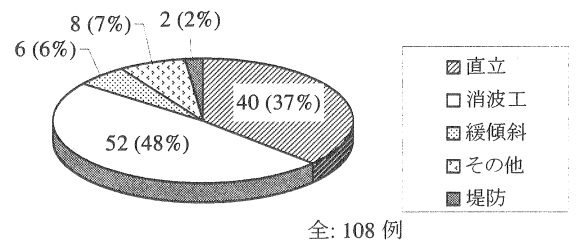
図-8 洗掘被災における護岸形状の割合

2.3 で述べたように、洗掘によって生じる護岸被災は全被災の 50%以上を占めている。洗掘被災の中でどのような形式の護岸が被災しているか、その割合を示したのが図-8である。この図でわかるように、洗掘による被災のうち 50%近くを占めるのが消波工護岸である。消波工護岸は海底地盤が洗掘されると、それによって消波工が容易に変形するため、被災し易いと考えられる。次に多いのが直立護岸である。護岸前面の海底地盤が洗掘されると、水深が増大し、碎波波高が大きくなり、そのために入射波が増大し、それだけ波力が大きくなって護岸が被災する。洗掘はある面では護岸被災に対して間接的な働きをしていると推測できる。

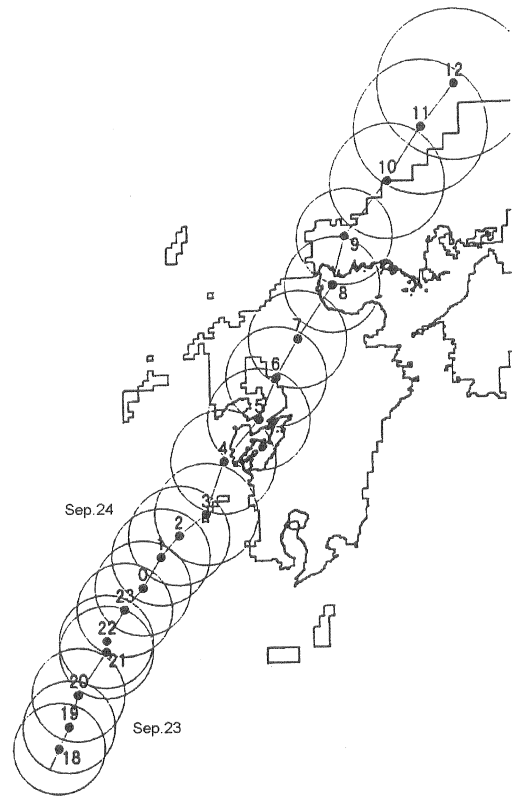
図-10 台風9918号の経路

って、9月24日午前6時ごろに熊本県大牟田市に再上陸した。福岡県内を北東に進み、周防灘を横切り、8時過ぎには山口県宇部市周辺に上陸した。このときの台風中心気圧は約 950hPa である。そして、9時過ぎには日本海に抜けた。このような台風の移動経路を図-10 に示している。牛深市では瞬間最大風速 66.2m/s を記録している。

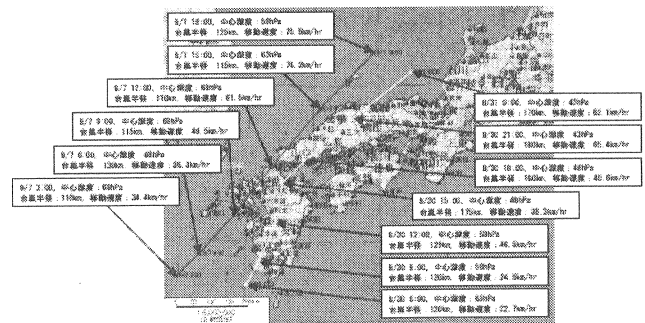
図-12 台風0416号と0418号の経路

台風0416号と0418号の移動経路を九州から中国地方にかけての範囲において図-12に示す。台風0416号はフィリピン東方沖で8月19日に発生し、8月30日9:00頃、中心気圧950hPaで鹿児島県大隈半島に上陸し、九州を縦断して周防灘を抜けた。同日18:00ごろ再び山口県に上陸し、21:00過ぎに鳥取県から日本海に抜けた。一方、台風0418号は8月28日に発生し、9月7日9:00ごろ中心気圧945hPaで長崎県に上陸し、九州北部を北東に進行し、同日12:00ごろ北九州市を通り、山口県長門市から日本海に抜けている。そして、山陰沿岸に平行して進行して行った。この台風0418号の軌跡は、台風9119号とほとんど同じであり、台風の規模も非常によく似ている。

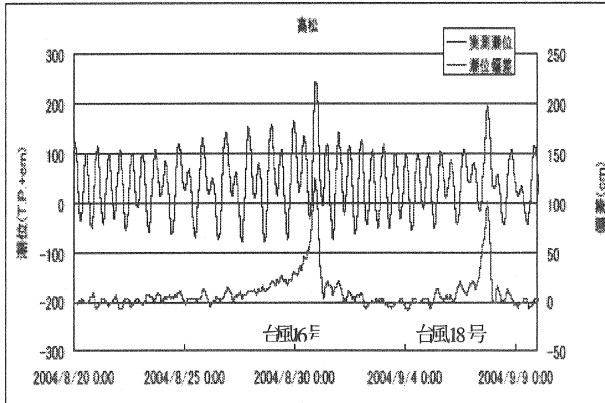
図-13 高松における台風 0416 号と 0418 号による観測潮位と潮位偏差の変化

台風0416号は、岡山県水島地区や香川県高松市に大きい高潮を発生させた。特に、この地域では、図-13に示した高松の観測潮位からわかるように、大潮の満潮と高潮のピークが重なったために海面が異常に高くなった。その結果、高松や宇野において台風0416号による最高潮位は既往の最高潮位よりも高くなっている。神戸でも既往最高潮位を越えている。このように台風0416号では瀬戸内海の東側で非常に大きな潮位となったが、瀬戸内海中央の広島では、高潮による潮位偏差は図-13の高松における1.2mよりも大きな1.5mであったけれども、満潮とずれたために、潮位がそれほど高くはならなかった。このことは広島における観測潮位の変化を示す図-14からもわかる。

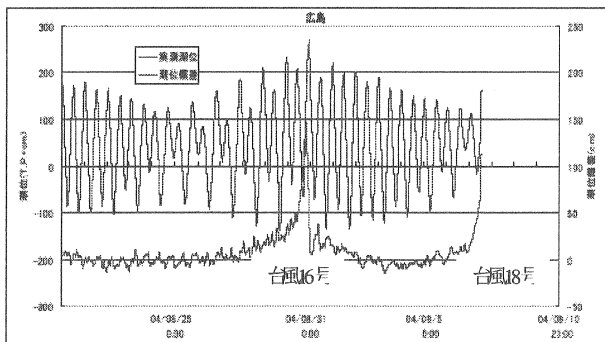
図-14 広島における台風 0416 号と 0418 号による観測潮位と潮位偏差の変化

台風0418号では、高松や宇野にも高潮が生じたが、高潮も台風0416号より小さく、1.0m程度であったことや図-13に示すようにそのときは小潮であったこともあって、大きな潮位は生じなかった。一方、広島においては図-14に示したように潮位観測が欠測になったために、どの程度

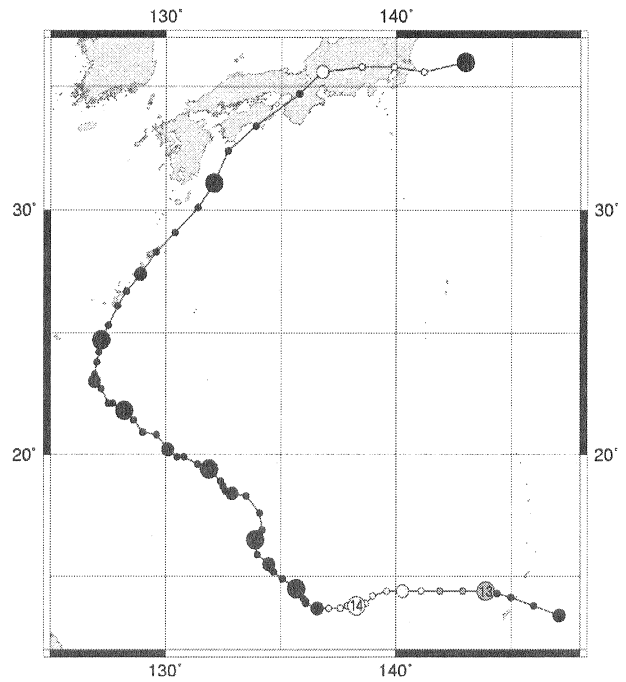
図-15 台風 0423 号の経路

台風 0423 号は、図-15 に示すように 10 月 12 日ごろフィリピン東方沖で発生し、四国沿岸を走り、10 月 20 日朝 6 時ごろ中心気圧 950hPa で室戸岬に上陸し、北東に移動し、再度紀伊半島に上陸した。
