2000年鳥取県西部地震によるアスファルト舗装道路の被害とその記録

Damage assessment to asphalt road pavement due to
the western Tottori earthquake of the year 2000藤村 尚 Hisashi FUJIMURA (鳥取大学工学部)
坂口雅範 Masanori SAKAGUTI (㈱NIPPO コーポレーション)

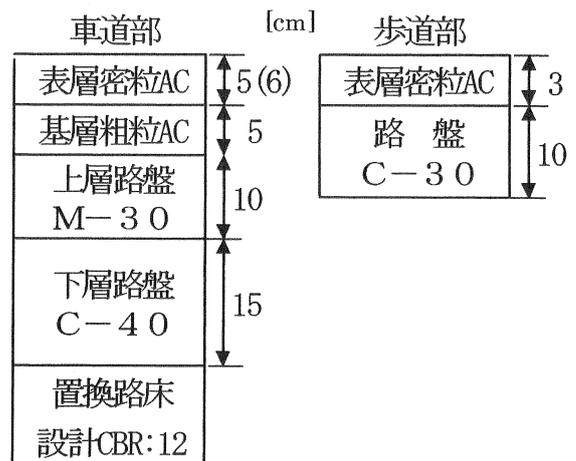
図-3 舗装構成図

線道路と支線道路の設計交通量の違いにより，舗装の厚さに多少の差はあるものの，概ねアスファルト混合物（密粒AC）による表層および基層が厚さ5~12cmと上層路盤および下層路盤が各々10~15cmの合計厚さ25~37cmの一般的な構造となっている。軟弱な浚渫土は路床の評価として軟弱路床扱いとなることから，まさ土等による良質土で置換が行われており，設計CBRは12が適用されている。舗装構成を図-3に示す。なお，歩道については車道のような路床土の置換は行われておらず，舗装構成自体もアスファルト混合物による表層が3~4cm，路盤材が10cm程度の簡易的な舗装構成である。
