## 平成 21 年 7 月中国・九州北部豪雨における防府地域の斜面崩壊形状とその特徴

Slope Failure Forms and Their Characteristics in The Houfu Area, Caused by Heavy Rainfalls  
Broadly Occurred in The Chugoku and Northern Kyushu Region, July 2009

阪口 和之 Kazuyuki SAKAGUCHI (アジア航測株式会社)

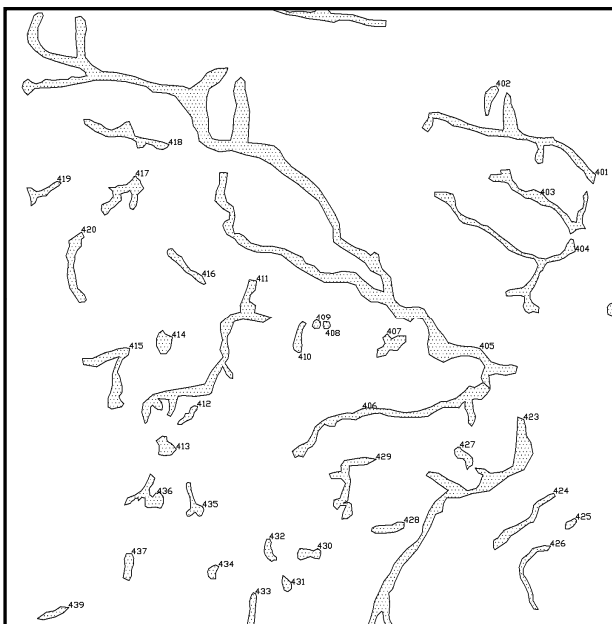
図-14 各崩壊・土石流の抽出例

そこで、個々の源頭部崩壊とそれに起因した土石流の影響範囲面積を求め、防府地域での特徴を見いだすことを試みた。崩壊・土石流の抽出例を図-14に示した。区域内で抽出した崩壊数は670箇所へのぼり、それに伴って0次谷の浸食を含めて488溪流で土石流が発生した。崩壊・土石流による被災面積は3,352,833m<sup>2</sup>(=3.35km<sup>2</sup>)であり、対象流域面積約150km<sup>2</sup>の2.2%にあたる。
