2010年7月豪雨による広島県庄原市で発生した土砂災害の調査

Report of Investigation Team on sediment disasters in Shobara City, Hiroshima Prefecture caused by concentrated heavy rain in July 2010

土田 孝	Takashi TSUCHIDA	(広島大学大学院工学研究院)
一井 康二	Koji ICHII	(広島大学大学院工学研究院)
伊達 裕樹	Yuki DATE	((株) ウエスコ)
武田 吉充	Yoshimitsu TAKEDA	(広島県)
花岡 尚	Takashi HANAOKA	(広島大学大学院工学研究科)

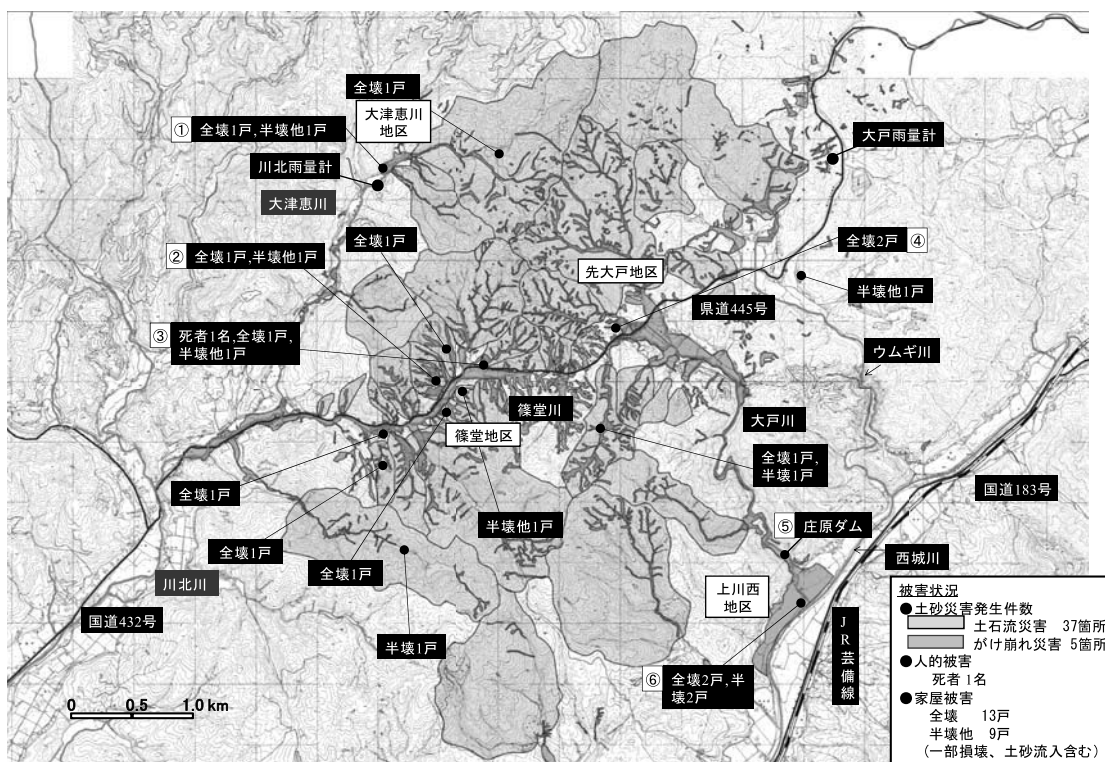
図-2 庄原市における土砂災害の概要 (広島県砂防課提供)

写真-6 は大津恵川の上流において土石流が 2 箇所が発生し、全半壊各一戸の被害が出た現場の航空写真である(図-2 の①)。図-2 に示すようにこの現場は川北の雨量計設置位置の近傍にあるが、土石流の源頭部は大戸よりの位置になる

写真-7、写真-8 は、図-2 の②に示す篠堂川右岸における山腹の崩壊と土石流の発生および家屋の被害の状況である。

写真-9 は、篠堂川右岸において発生した土石流である(位置は図-2 の③)。土石流は、県道 445 号線に面した溪流の出口付近に流下し、2 軒の家を巻き込んだ。全壊した一戸に住んでいた 87 才の女性が家とともに川に流され、1 週間後下流の西城川で遺体で発見された。

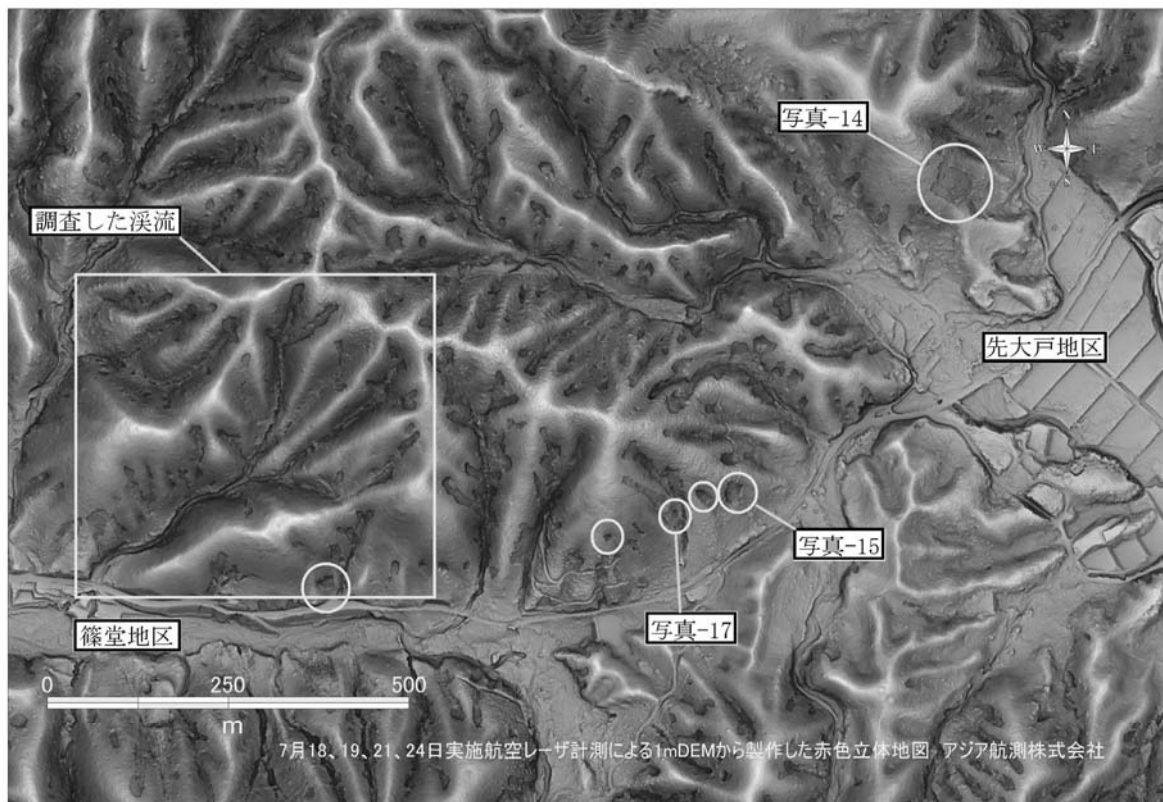
図-9 ヘリコプターからのレーザー測量による被災後の地形（アジア航測(株)提供）

図-9はヘリコプターからのレーザー測量によって作成したもっとも被害が大きかった先大戸地区と篠堂地区の

赤色立体地図である（アジア航測(株)による）。図のように、多くの斜面において、尾根から20～40m下部が源頭部となって多数の崩壊が発生している。崩壊の規模は幅が5～15mであり、溪流まで崩壊が連続している場合と、長さ20m程度の規模で崩壊し、その下部は崩壊していない場合もある。

写真-17 も同様に平行斜面の中腹のみが崩壊している事例である。本災害では、このような平行斜面の中腹のみが崩壊しているケースが多くみられる。図-9 中に示す黄色の丸は、現地調査によって確認した平行斜面中腹の崩壊個

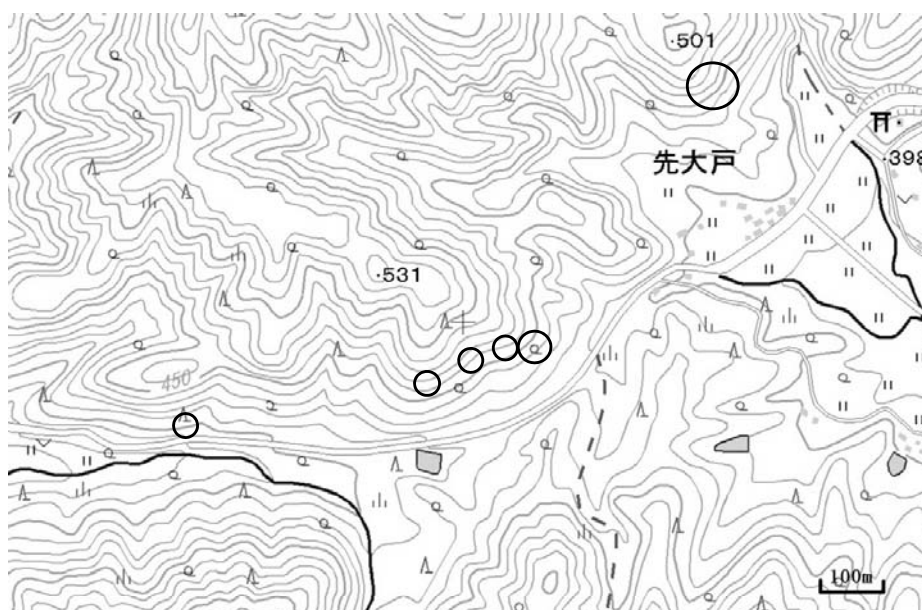
図-10 図-9に示す範囲の崩壊前の地形図（国土地理院電子国土基本図）

所であるが、**図-9**中にはこの他にも複数の同様の崩壊が確認できる。**図-10**は、**図-9**に示す地区の崩壊前の地形図（国土地理院電子国土基本図）であるが、赤色の丸で囲った個所は、谷が全く形成されていない平行斜面であることがわかる。

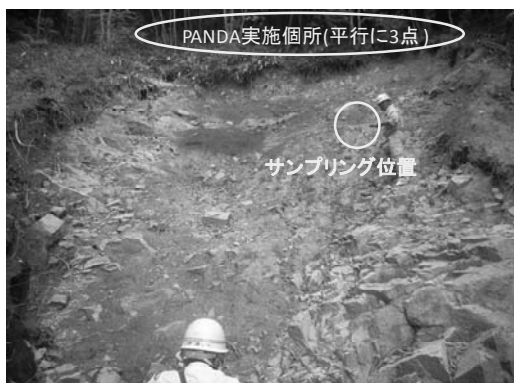
写真-29 源頭部における貫入試験とサンプリング実地位置

源頭部の写真-29に示す位置において、軽量動的コーン貫入試験の実施とサンプリングを実地した。図-12は採取した風化流紋岩試料の粒度試験結果である。図のように、細粒分は約30%あり、広島県内で多くの災害事例のあるまさ土に比べ細粒分が多い土質であることがわかった。まさ土地盤では、平行斜面の崩壊事例は少なく、細粒分が多い土質のために、本災害では多くの平行斜面中腹の崩壊が発生した可能性が考えられる。図-13は軽量動的コーン貫入試験の結果である。10MPa以上の貫入抵抗値を示す箇所が一般に基盤層と考えられている^{10),11)}。各地点で貫入試験を2回ずつ行った。図のように、貫入不能となる基盤層より上の表層土厚は約60~100cm程度であり、表層土の貫入抵抗値はおおよそ2~5MPaの範囲であった。なお、以下に述べるように、溪流内では風化流紋岩層のほかに黒ボク層もあったが、源頭部ではまとまった厚さの黒ボク層は認められなかった。

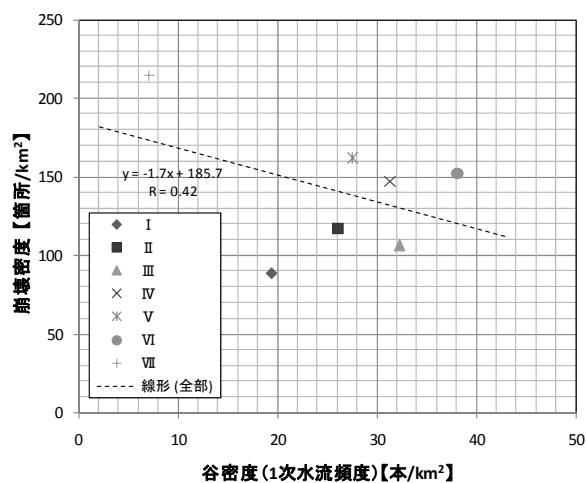
図-17 谷密度と崩壊密度の相関

崩壊密度と谷密度を算出し、崩壊箇所の崩壊幅・標高・滑落崖～尾根までの距離についての度数分布を整理した。

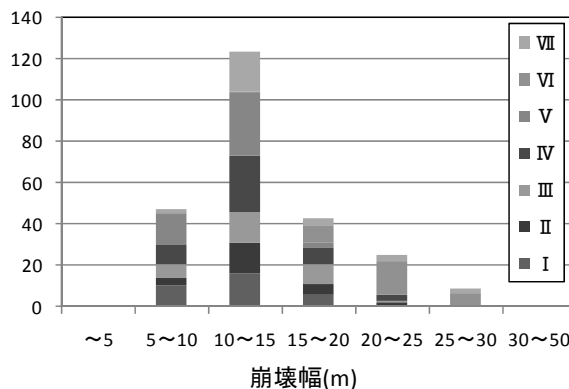
図-18 ヒストグラム (崩壊幅)

図-18 に崩壊幅のヒストグラムを示す。崩壊幅は 10～15m に集中している傾向にある。崩壊幅が 20m以上の崩壊は流域VIに集中しており、他の流域ではほとんど見られない。
