東日本大震災地盤工学会中国支部調査団報告
谷埋め盛土の被災状況Report of Investigation Team on Earthquake and Tsunami Disasters in Eastern Japan
Great Earthquake 2011, Slope Failures in Residential Land on Valley Fill in Miyagi Prefecture

兵動正幸	Masayuki HYODO	(山口大学大学院理工学研究科)
鈴木素之	Motoyuki SUZUKI	(山口大学大学院理工学研究科)
野田翔兵	Shohei NODA	(山口大学大学院理工学研究科)
古川 智	Satoshi FURUKAWA	(中電技術コンサルタント(株))
岸田健太郎	Kentaro KISHIDA	(中電技術コンサルタント(株))

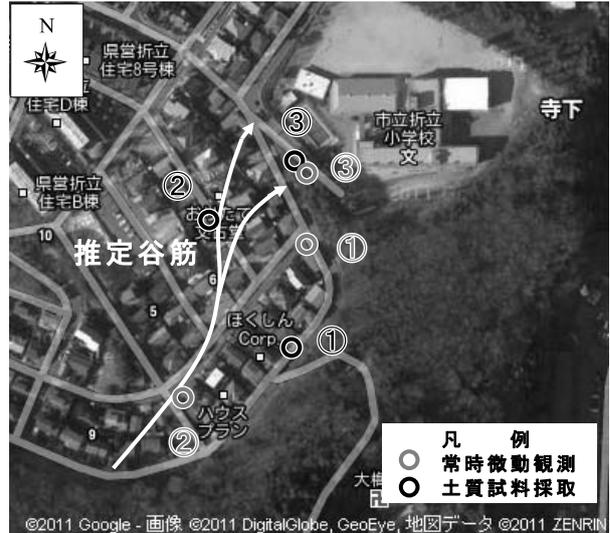
図-7 調査位置 (折立5丁目)

青葉区折立5丁目では図-7に示す折立小学校の上にある急傾斜の造成地のうち7番及び10番街区において、被害状況の調査、盛土材の試料採取(3箇所)、常時微動観測(3箇所)を実施した。

図-8に示す「宅地地盤図データ」による谷埋め盛土部の宅地や道路に写真-1、2に示すような激しい地盤変状が確認され、写真-3のような多数の家屋被害が発生した。調査時には居住者の方に被害の激しい宅地を案内してもらい、図-7に示す旧谷筋部や切盛境界部に地盤変状が集

図-7 に示す赤丸の位置で盛土材の試料採取を実施しており、粒度分布を図-9 に示す。採取した試料はやや粘性のある細粒分を 20%程度含む風化土であったが、液状化の可能性もある盛土材であることが分かる。ここでの崩壊は盛土斜面の滑りの崩壊であった。盛土内への地下水の流入と地震による間隙水圧の上昇による結果と思われる。

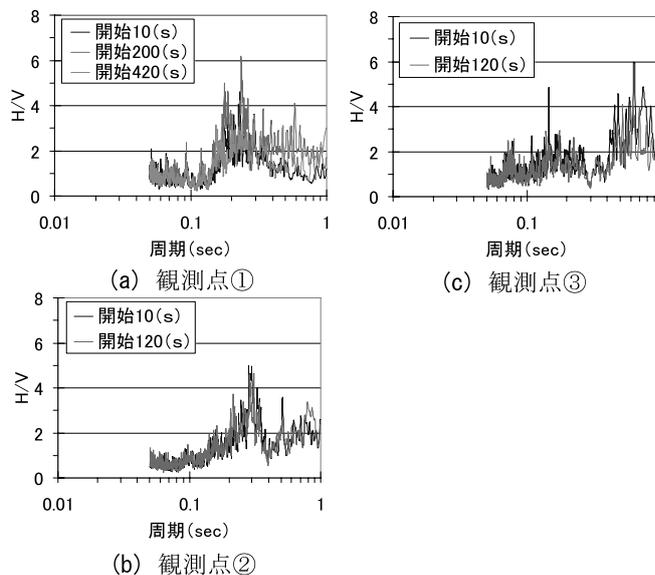
図-10 H/V スペクトル (折立5丁目)

図-10 に 3 箇所の観測記録の H/V スペクトルを示し、表-3 に読み取ったピーク周期をまとめた。折立小学校に近い観測点③のピーク周期が 0.62 秒と観測点①, ②に比べ周期が長いことから、谷が深く盛土が厚いと考えられる。

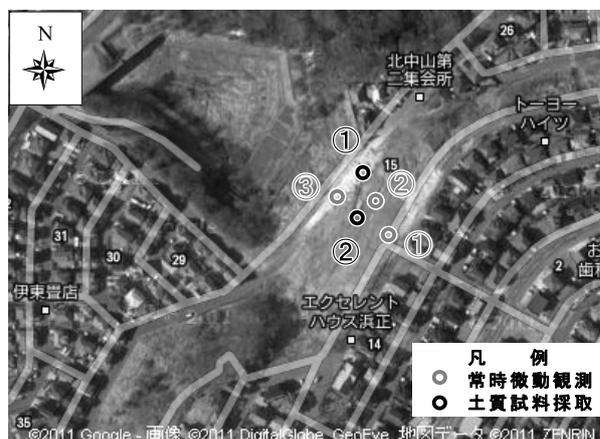
図-11 調査位置 (北中山3丁目)

泉区北中山3丁目では図-11, -12 に示すようにフラットな造成盛土末端部の長大法面が崩壊しており、被害状況の調査、盛土材の試料採取 (2 箇所)、常時微動観測 (3 箇所) を実施した。

長大法面は写真-4 に示すように大規模崩壊が確認され、法肩部の外周道路には写真-5 のような被害が発生した。図-11 に示す赤丸の位置で盛土材の試料採取を実施して、黄丸の位置で常時微動観測を実施した。図-13 に 3 箇所の観測記録の H/V スペクトルを示し、表-4 に読み取ったピーク周期をまとめた。法肩部の外周道路における観測点③のピーク周期が 0.63 秒と観測点①, ②に比べ周期が長く盛土が厚いことが確認できる。粒度分布は図-15 に示す。採取した試料は細粒分を多く含んでおり、液状化の可能性は低い盛土材であることが分かる。

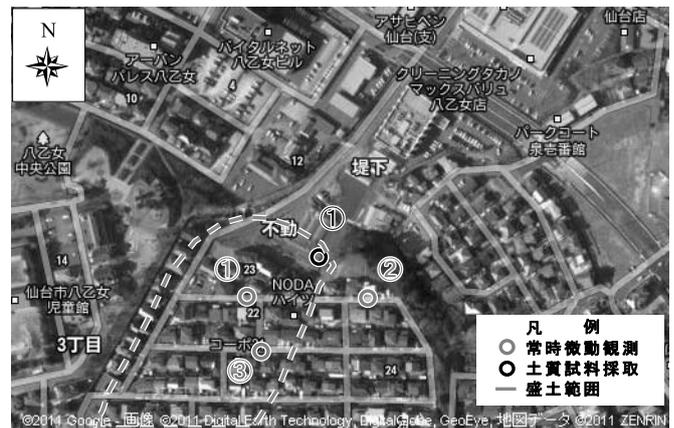
図-14 調査位置(南光台6丁目)

図-14 に示す赤丸の位置で盛土材の試料採取を実施しており、粒度分布を図-15 に示す。採取した試料は液状化の可能性のある盛土材であることが分かる。

泉区南光台6丁目では図-14 に示すようにフラットな造成盛土末端部の長大法面が崩壊しており、被害状況の調査、盛土材の試料採取(1箇所)、常時微動観測(3箇所)を実施した。

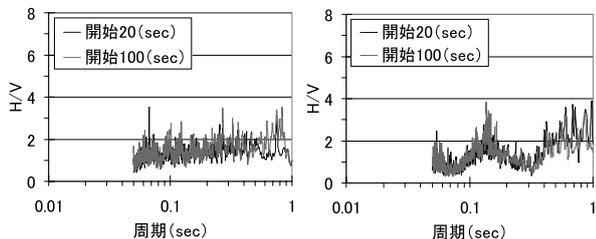
図-16 H/V スペクトル (南光台6丁目)

図-14 に示す黄丸の位置で常時微動観測を実施した。図-16 に3箇所を観測記録のH/V スペクトルを示し、表-5 に読み取ったピーク周期をまとめた。盛土部の観測点①と切土部の観測点②においてはともにピーク周期が確認できず、盛土部の観測点①では0.13秒と短周期が卓越している。地山と盛土のS波速度にコントラストが見られない地盤構造の可能性が考えられる。

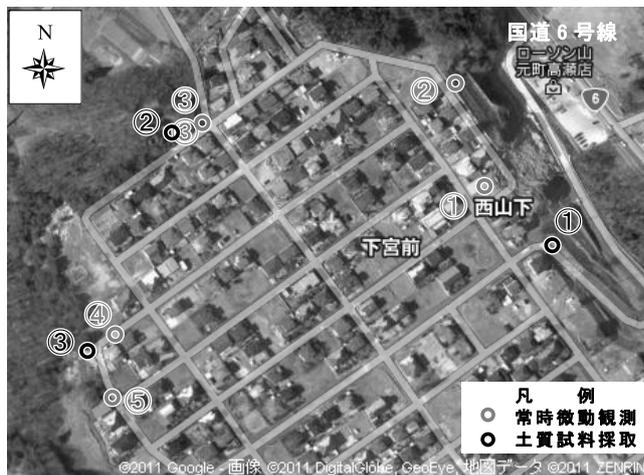
図-17 調査位置 (太陽ニュータウン)

太陽ニュータウンは、丘陵地を切盛りにより造成したものであり、団地内5か所で崩壊が起こった。崩壊はいずれも、谷埋め盛土末端部や腹付盛土部で発生した。盛土勾配は1:1.5を基本としている。図-18に示す「宅地地盤図データ」による盛土部の宅地や道路に写真-8、-9、-10に示すような激しい地盤変状が確認され家屋被害が発生した。

丘陵地を構成する地山は、低固結の凝灰岩質砂岩で、表層部は風化し砂質土状を呈している。崩壊した東側、西側、北側の3斜面(図-17に示す赤丸の位置)から試料を採取し、粒度試験、締固め試験、非排水繰返し三軸試験を行った。

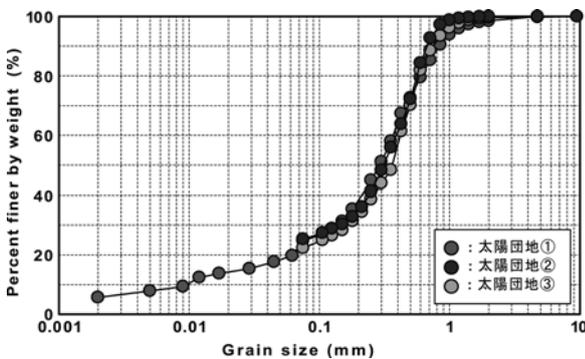
図-19 採取試料の粒度分布曲線（太陽ニュータウン）

採取試料の粒度試験結果を図-19に示す。いずれも粒度分布は良好で、20%強の細粒分を有する砂質土である。

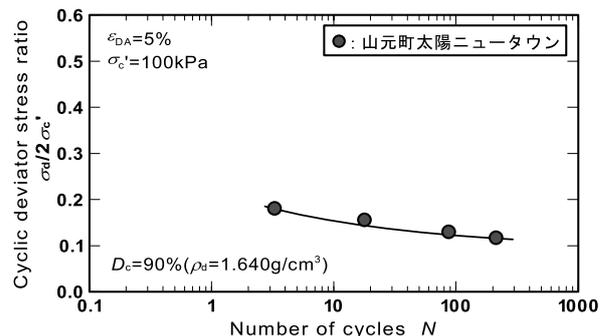
図-21 非排水繰返し三軸試験結果（太陽ニュータウン）

再構成試料を用いた非排水繰返し三軸試験の結果を図-21に示す。設定した密度によると思われるが、20%強の細粒分を有する砂質土としては、繰返しせん断強度が低い傾向にある。崩壊は火山灰土である盛土材の脆弱性によるところが大きいと思われる。地震発生時の地下水位の位置が明確ではないが、地震時の繰返しせん断により容易に液状化を起こす材料であり、有効応力の低下により滑りが引き起こされたものと推察される。

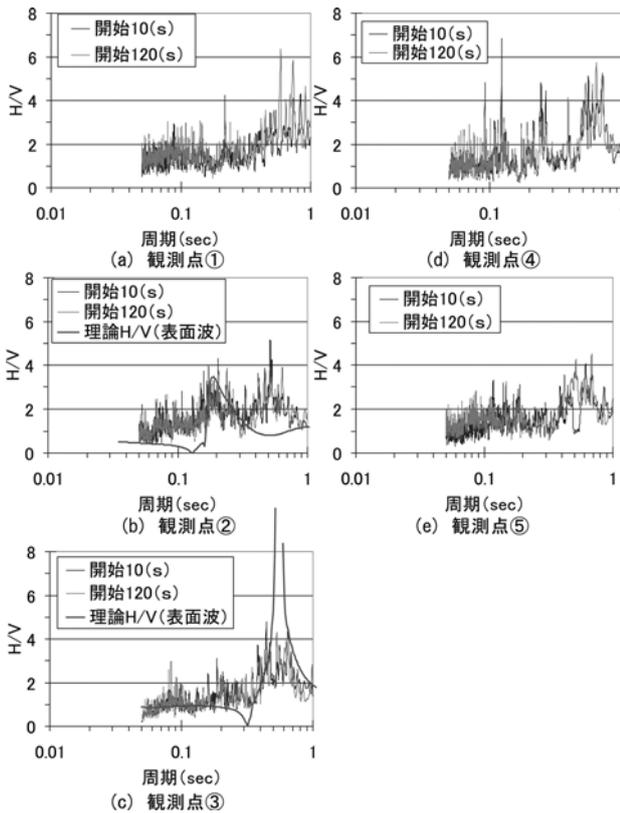
図-22 H/V スペクトル (太陽ニュータウン)

図-17に示す黄丸の位置で常時微動観測を実施した。図-22に5箇所を観測記録のH/Vスペクトルを示し、表-6に読み取ったピーク周期をまとめた。観測点②、③は近傍のボーリングデータが存在したため、理論H/Vを計算し常時微動観測結果と比較した結果、ほぼ卓越する周期が一致することが確認された。いずれの観測点も盛土部であり、観測点②を除くとピーク周期が0.5秒以上と比較的周期が長く盛土が厚いことが確認できる。
