画像解析を用いた河川堤防天端に生じた亀裂の進行性評価に関する研究

Progressive Evaluation for the Cracks at the Crest of River Levees Using Image Analysis

河川堤防天端に生じた亀裂等変状に対する現地計測の効率化・高度化を目的に、デジタルカメラを用いた画像解析(SfM解析)による亀裂の計測方法について検討した。SfM解析とエスロンテープによる計測値の差分量1cm未満のデータ率は、前回87%に対し今回は93%と6%向上し、より高い精度で計測可能なことを確認した。亀裂の進行性の有無を把握するための手法として、エスロンテープ計測値の差分量が+5cm以上を対象に、三角形を構成する3つの鉸間距離における計測値と図化した距離を比較して評価する手法を提案した。この手法を用いて亀裂の進行性を把握可能であることを確認した。

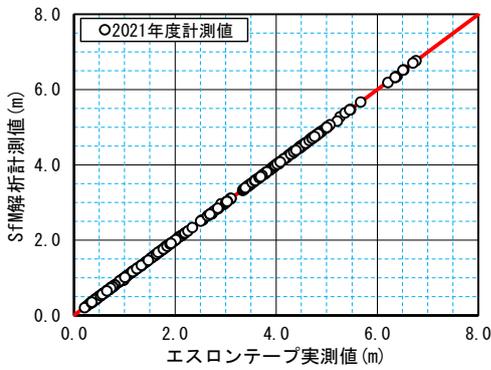
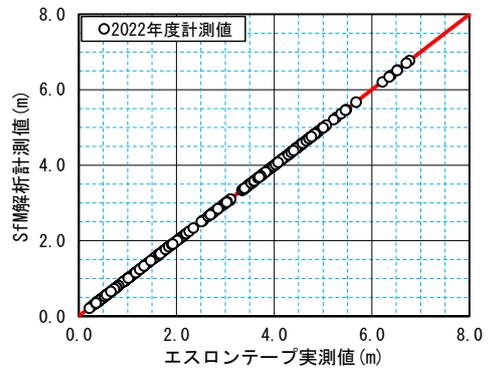
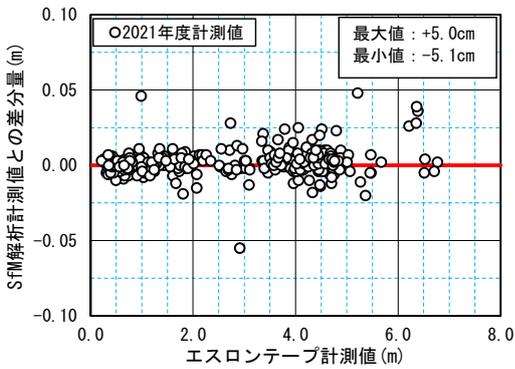
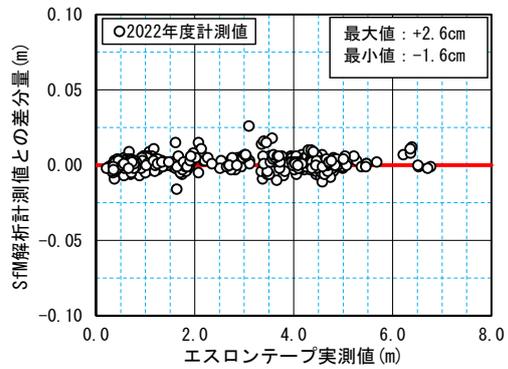
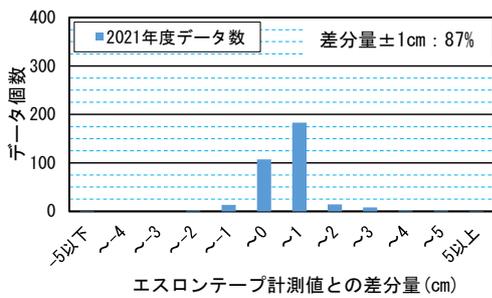
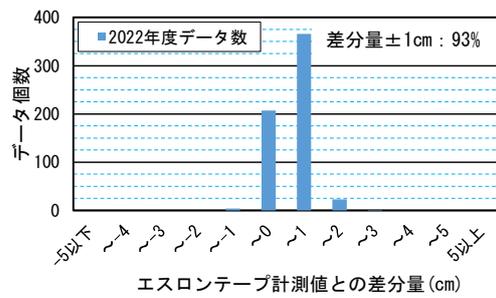
図-7 鋸間距離のエスロンテープ実測値と SfM 解析による計測値との比較

2021 年度ではエスロンテープ実測値と SfM 解析計測値の差分量が最大±5cm 程度であったのに対し、2022 年度では最大±3cm 程度の差分量であった。また、2022 年度の差分量は 2021 年度と比較してばらつきも小さく、±1cm 以内となったデータ数の比率は 87%から 93%と 6% 向上している。これらの要因として、従来手法であるエスロンテープによる計測時には、前回の計測値と比較しながら実施したこと、デジタルカメラを用いた SfM 解析による計測値は、画像のオーバーラップ状況や計測データの妥当性を確認したことによる精度向上と考える。

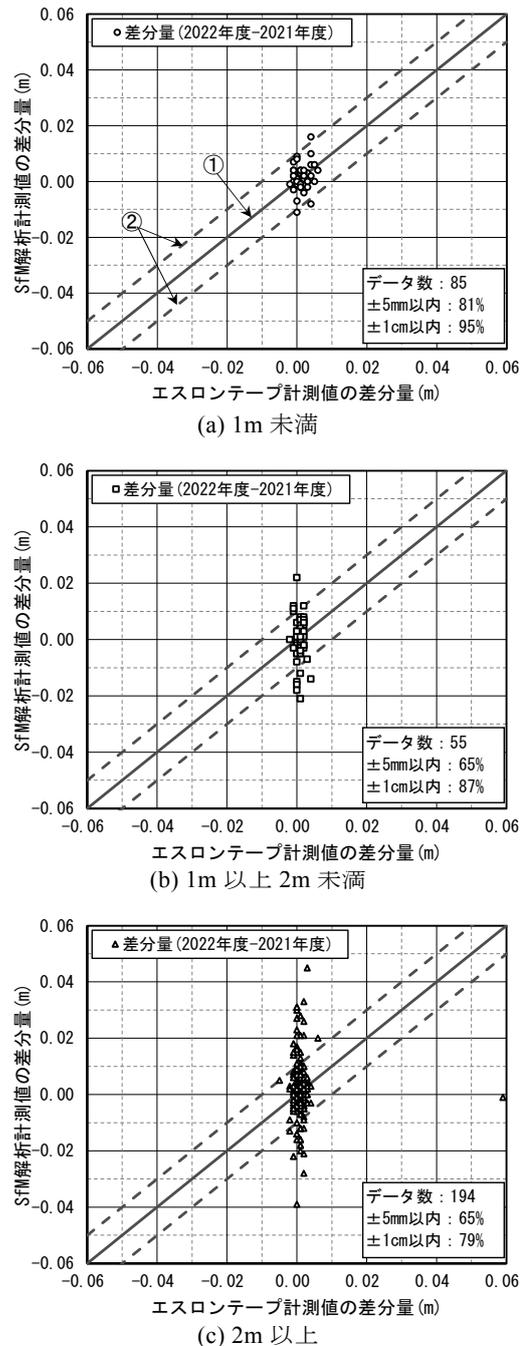
図-8 鉸間距離別の計測値の差分量 (2022年度-2021年度)

図-8(a)より、鉸間距離が1m未満の場合、SfM解析の計測値は実測値との差分量に対して±5mm以内のデータ数が81%、±1cm以内のデータ数が95%と高い精度で計測できている。しかしながら、図-8(b)や(c)のように鉸間距離が長くなるにつれて、実測値に対するSfM解析の計測精度が下がることがわかる。この要因として、画像のラップ率に留意した撮影を行っているものの、解析ソフトで画像のつなぎ合わせを行う際、特徴の少ないアスファルト舗装では重ね合わせ時の精度が低くなることが想定される。

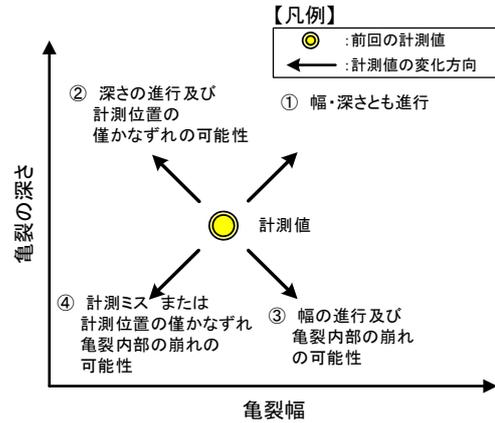
図-10 亀裂の幅・深さによる進行性評価

に着目して抽出する場合には、図-10 に示すような亀裂の幅・深さの関係性を踏まえて対象地点を抽出する必要がある。2021年度と2022年度に計測した亀裂の幅と深さの関係を図-11 に示す。ここで、図中の白の塗潰しのマーカーは2021年度計測値を、グレーの塗潰しのマーカーは2022年度計測値を表す。図より、進行性が懸念される地点は、4地点（R6.80k、R6.90k、R9.20k、R10.30k）であった。R6.80k地点では亀裂幅が、R9.20k地点では亀裂深さが他の地点と比較して卓越している。幅・深さとも増加している箇所があるものの、逆にR6.80k地点 d-e間では亀裂深さが8cm減少し、R6.90k地点では亀裂幅が0.5cm減少している。

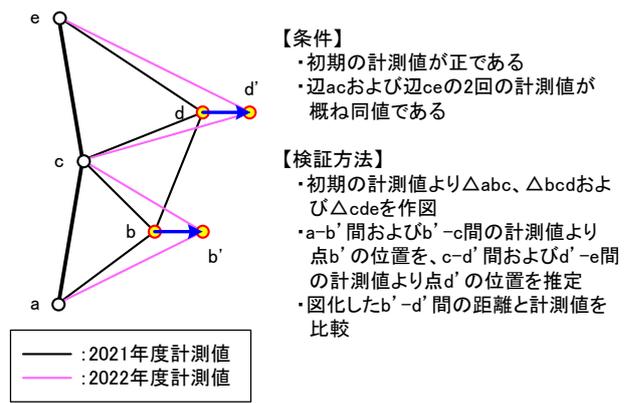
図-13 鉸間距離の図化方法

(1) 前年度計測結果と比較し、閾値+5mm以上となる箇所を抽出する（図中の区間 b-d）。

- (2) 左記 (1) で抽出した箇所において、エスロンテープ実測値と SfM 解析値による計測値が概ね同値であり、かつエスロンテープによる計測値との差分量が閾値 ±5mm 以上となる箇所を抽出する（図中の区間 a-c および c-e）。
- (3) 上記 (2) で抽出した箇所において、箇所周辺を含む 2 回分の計測値を図化する。
- (4) 上記 (3) にて作成した図面より、計測値と図化した値が概ね同値の場合には「進行性がある」とみなす。前述の評価手法にて検討した結果のうち、R6.80k 地点の例として、鉸間距離による進行性の検証結果を表-5 に、
