昭和63年7月豪雨による広島県北西部の土石流災害*

Study on Debris Flow due to Heavy Rainfall in July in 1988,
in Northwest Area in Hiroshima Prefecture

吉 國 洋** (Hiroshi Yoshikuni)
中ノ堂 裕 文*** (Hirofumi Nakanodo)
森 脇 武 夫*** (Takeo Moriwaki)
低 引 洋 隆**** (Hiroataka Sokobiki)

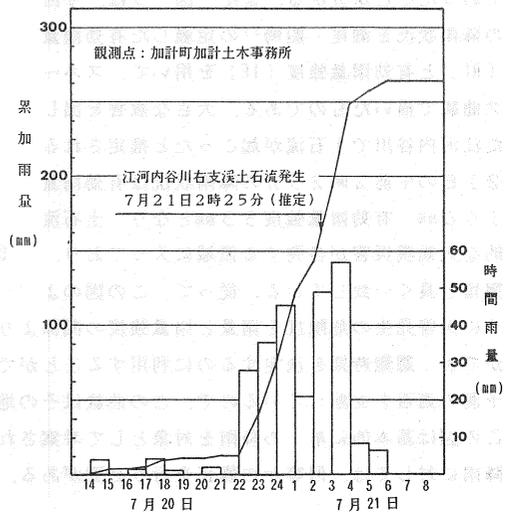
図-2 降雨量

での雨量は図-2に示すように総降雨量264mm、3時間雨量127mm、最大時間雨量57mmという記録的な短時間集中豪雨であった。図-3は今回の降雨と過去に災害を起こした降雨とを比較したものであり、この図からも今回の降雨は過去に例を見ないほどの極めて短時間の集中豪雨であったことが分かる。図-4は、網干ら²⁾がまとめたまさ土地帯における斜面災害と降雨状況の関係図に今回の降雨状況をプロットしたものである。この図から、今回の降雨は大規模な災害が発生すると考えられるような降雨であったことが分かる。また、図-5は、今回の降雨状況を瀬尾・船崎³⁾の定義した有効雨量(RE)と有効雨量強度(IE)を用いて、スネーク曲線で描いたものである。大きな被害を出した江内内谷川で土石流が起こったと推定される21日の午前2時25分の降雨状況は有効雨量166mm、有効雨量強度33mmとなり、土石流的な大規模災害が多発する領域に入っており、実情と良く一致している。従って、この図のように災害発生危険度を雨量と雨量強度の関係より推定すれば、土石流の発生時期をある程度予測することができ、避難時期を決定するのに利用できると考えられる。ただし、図中の危険度を示す曲線が予測の適否を支配しているので、この曲線はその地域の特性を考慮して慎重に決める必要がある。さらに、この図は基本的に単一の降雨を対象として考案されたものであるため、複数の降雨や多量の先行雨量を伴う降雨に対しては、何等かの修正を行う必要がある。

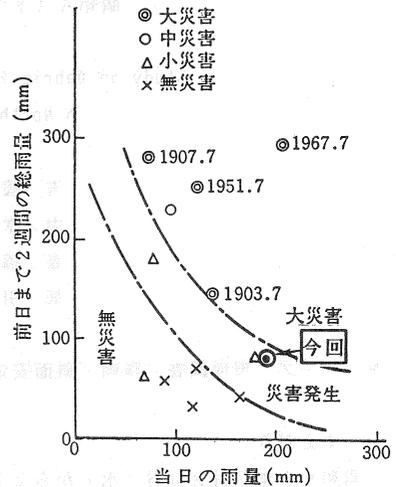
図-4 まさ土斜面の限界雨量曲線 (網干ら²⁾に加筆)

- (1) 今回の豪雨は、図-3に示すように極めて短時間での集中豪雨であり、図-4、および図-5に示すようにまさ土斜面の崩壊、および土石流によって大災害が発生すると考えられるような規模のものであった。
- (2) まさ土斜面における土石流を引き起こした源頭部の崩壊は、その大半が山頂、および尾根付近から発生している。
- (3) この源頭部の崩壊は、図-10に示すように斜面勾配に対して崩壊層厚がかなり厚く、最初の斜面崩壊で比較的大量の土砂が崩落したものと考えられる。そして、これがその後の大きな土石流を引き起こした一因でもありと考えられる。なお、図-10は綱干⁴⁾が数百件のまさ土自然斜面における表層すべり型の斜面勾配と崩壊層厚の関係をまとめたものである。
