対策工を施した切土斜面の豪雨時崩壊 ～ 1997年台風9号災害 ～

Failure of Cut Slopes with Countermeasure due to Heavy Rainfall
— Disaster during the 1997 Typhoon No.9 —

山本哲朗 Tetsuro YAMAMOTO (山口大学工学部)
鈴木素之 Motoyuki SUZUKI (山口大学工学部)
松本 直 Nao MATSUMOTO (山口大学大学院)

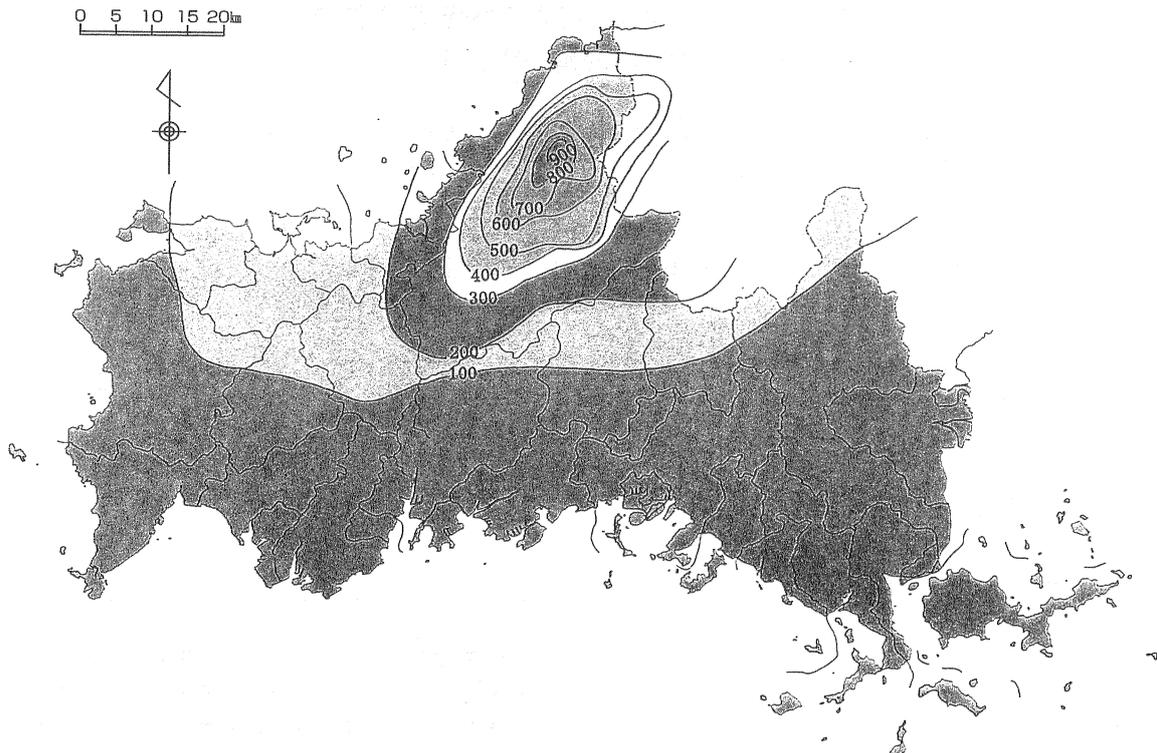
図-1 (c) 4日間(7/26~29)の累積雨量の等雨量線(山口県土木建築部、台風9号災害記録誌¹⁾より転載)

図-1は台風9号時の降雨特性を示すが、(a)図が最大1時間雨量、(b)図が最大24時間雨量、および(c)図が4日間(7/26～29)の累積雨量の等雨量線³⁾を示している。これらのうち、山口県北部における最大24時間雨量300～600mmは、年平均降水量約1900mmの1/3～1/4に、また4日間の累積雨量400～900mmはその1/2～1/3に相当するものである。また、最大24時間雨量はトーマスプロット法による日確率雨量と比較すると200年確率を超えるものである³⁾。

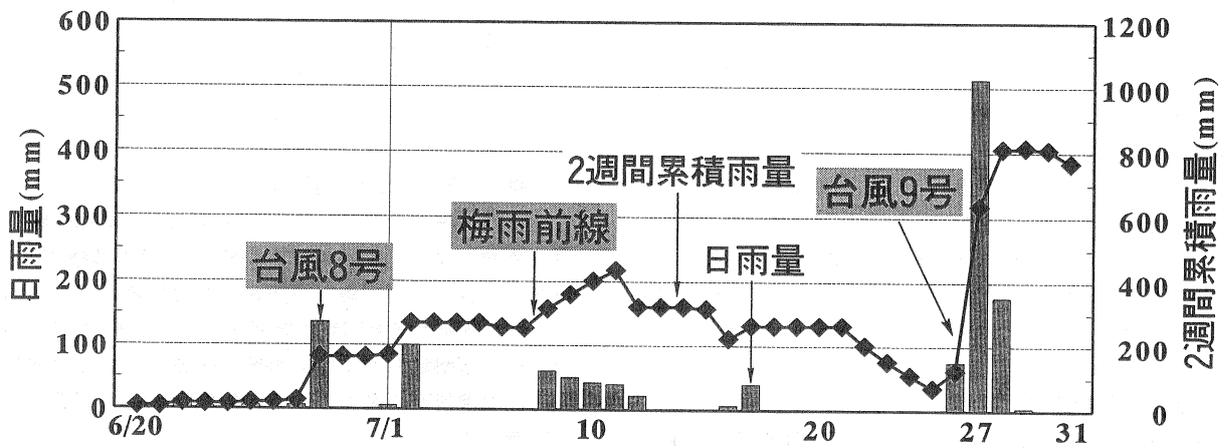
図-2 (a) むつみ村役場における降雨量

図-2(a)、(b)には、それぞれ調査地域のうち特に被害の顕著であった、むつみ村・福栄村役場で観測された降雨量の径日変化を示す。両図に示すように、台風9

号の来襲以前にも、6月下旬の台風8号や7月上旬の梅雨前線によりまとまった降雨が観測されている。斜面崩壊の誘因としての降雨を考える際には、累積雨量と降雨強度がとりあげられることがあるが、台風9号時には、その両方ともかなり大きいものであったといえる。

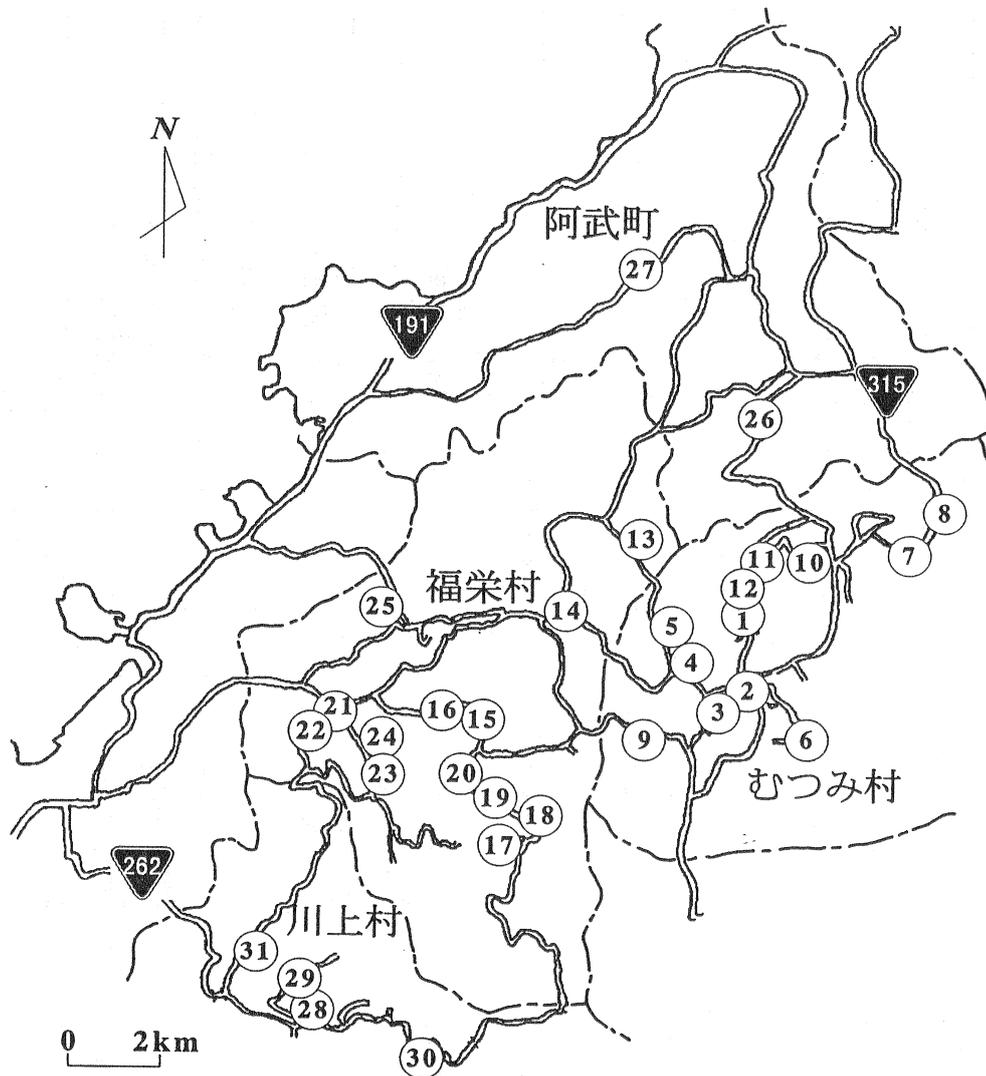
図-3 斜面崩壊の発生地区

表-1には、49件の崩壊した切土斜面の地質、崩壊規模、台風9号来襲以前の対策工、台風9号時の斜面崩壊後の対策工などを示す。また、それらを地区ごとにまとめた総31地区の位置を図-3に示す。

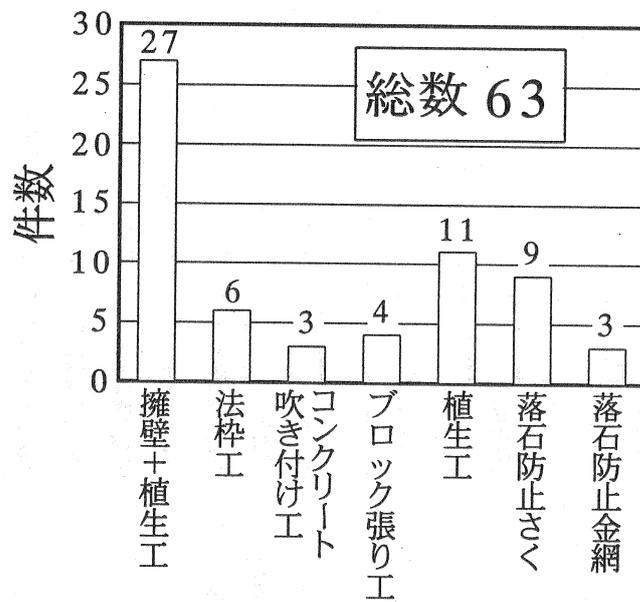
図-4 崩壊斜面の対策工の種類とその件数

これら対策工を擁壁とその上方部の植生工、法枠工、コンクリート吹き付け工、ブロック張り工、植生工、落石防止さくおよび落石防止ネットに区分して、それぞれを施工した件数を棒グラフで示したのが図-4である。なお、図中の総数63件は、複数の対策工を施した斜面があるために延べ数となっている。この図より、擁壁とその上方部に植生工を施工した斜面の崩壊件数は、27件で最も多いことが分かる。これらの斜面での崩壊は、

擁壁上方部の植生工の部分で発生しており、擁壁の効果が全くない部分が崩壊していることが特記される。また、9件の落石防止さくは、そのすべてが擁壁の天端に施したものであり、このうち4件のものは崩土により破損した。このような崩壊の型は、著者らが行った山口県内の白亜紀花崗岩類の分布域における斜面の調査でも^{4),5)}でも確認している。
