「振動特性を利用した落石危険度振動調査法」による調査事例

The Investigation Case by “Rock Fall Risk Vibration Research Method using the Vibration Characteristic”

藤村 尚	Hisashi FUJIMURA	(鳥取大学工学部)
藤井 優	Masaru FUJII	(鳥取県県土整備部)
甲斐 智行	Tomoyuki KAI	(鳥取県日野総合事務所県土整備局)
木谷 啓二	Keiji KITANI	(西谷技術コンサルタント(株))
舞立 剛志	Takashi MAIDACHI	(アサヒコンサルタント(株))

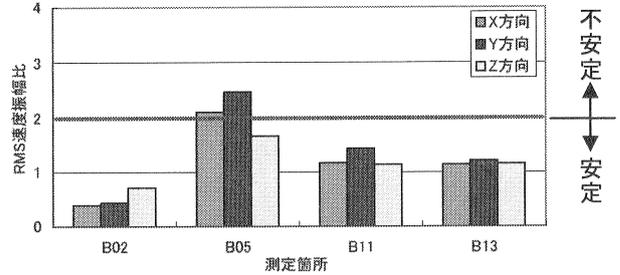
図-8 RMS 速度振幅比の分析結果

RMS 速度振幅比：4カ所の中で B5 のみ基準値とした 2 を超えた。B11-0 と B13 は 1 をわずかに超えた程度である。B2 は 1 より小さく、浮石よりむしろ基盤岩とした岩体の方が相対的に揺れが大きい結果となった。

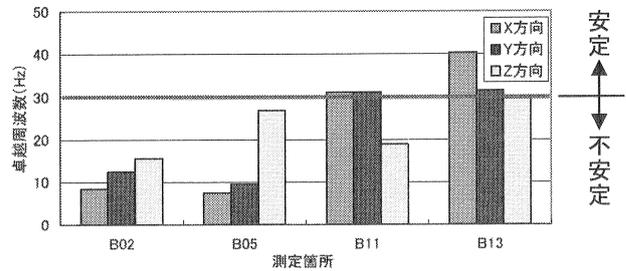
図-9 卓越周波数の分析結果

卓越周波数：B2 および B5 は 3 成分とも卓越周波数が基準値の 30 を下回った。B11-0 は水平成分がわずかに基準値を超えたものの、上下成分は下回った。

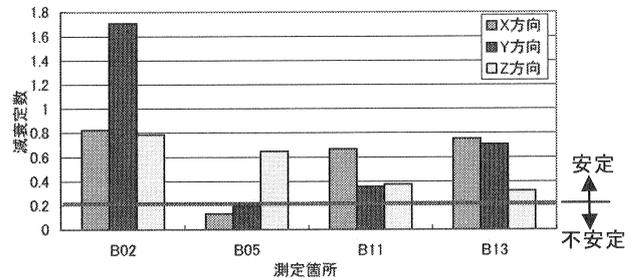
図-10 減衰定数の分析結果

減衰定数：B5 のみが基準値の 0.2 を下回っている。他の 3カ所は基準値より大きく、特に、B2 の Y 方向は他に比べて非常に大きな値となった。

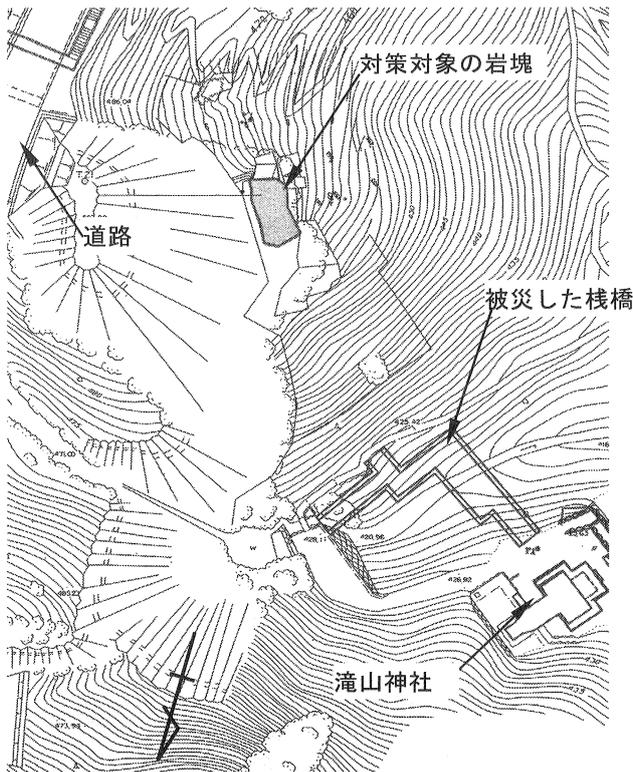
図-15 不安定岩塊の分布状況平面図

目視による落石調査により対策工が必要と考えられる岩塊は、3ヶ所確認され、そのいずれも長軸が 10m 超える巨大な花崗岩の岩塊であった。

それらの岩塊の内の 1 地点(図-15 参照)について報告する。対象となる巨大岩塊は長さ 12m、幅 5m、高さ 10m 程度であった。(写真-6 参照)
