2009 年に東広島市志和町内地区で発生した土砂災害に関する研究

Study on a Landslide Disaster Occurred in Higashi-Hiroshima City in 2009

2009年7月24日から25日にかけての降雨により、東広島市志和町内地区の残土処分場内で崩壊が発生し、斜面が降雨により多量の水を含み、流動化した土砂が下流に流出した。今回の崩壊の特徴としては、建設残土処分場が崩壊し、比較的傾斜が緩やかな渓流であったにもかかわらず、土砂が下流まで到達したことである。その原因として土砂が流動化したことが考えられる。そこで、本研究では、災害発生時の降雨状況、現地踏査結果から推測される土砂流動化要因について、降雨と地下水の条件を変化させて模型実験による検討を行った。

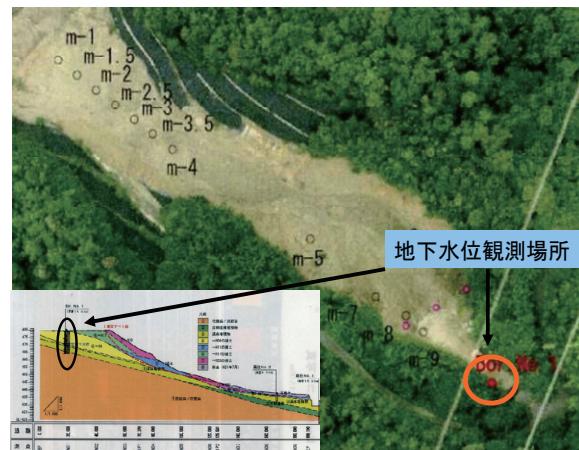
図-3 地下水位観測位置

いて土石流が発生した際に堆積したとみられ、岩石、礫の粒径の大きい土砂であって透水性が高い。この層に上流の谷地形から多量の地下水が供給されていたことが推定される。渓床堆積物層の地下水位形成機構を調べるために、崩壊発生後、斜面天端のボーリング孔を利用して地下水位の観測が行われた。図-3は地下水位観測位置を示す。地下水位の観測は8月25日から自記水位計によって、10月末まで実施された。

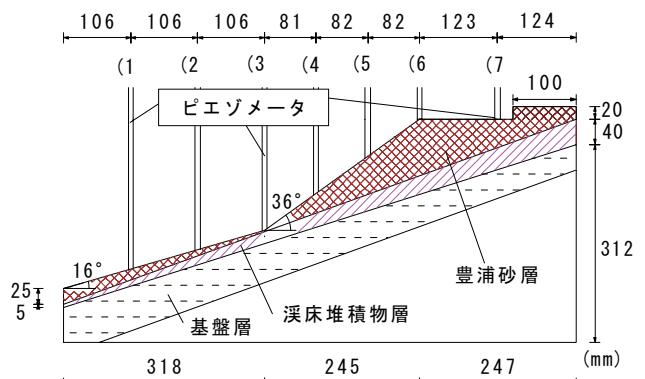
図-7 模型斜面概要図

実験にはアクリル土槽(480×910×950mm)に作成した模型斜面を用いた。傾斜した油粘土で作成した不透水層の上に斜面を構成した。現地の斜面との類似点として、盛土層と見立てた豊浦砂層の下に透水性のよい渓床堆積物層と見立てた珪砂層を敷いた。また、ピエゾメータは、斜面勾配変化点の地下水位変動が計測できるように配置した(図-7)。

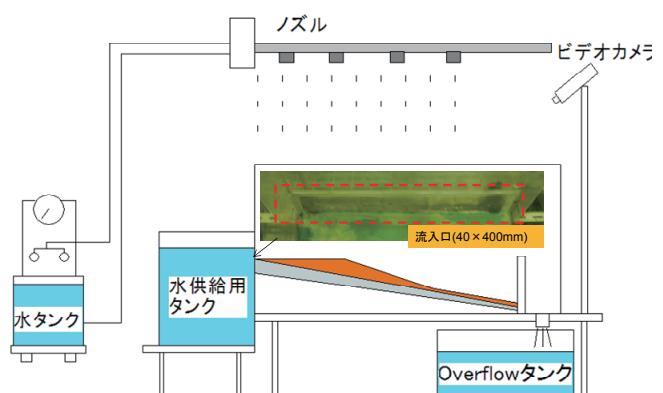
図-8 実験装置概要図

今回の模型実験では、地下水と降雨に着目した。斜面内の地下水位を上昇させるために、斜面背後のアクリルに外付けタンクから水が流入できるように流入口(40×400mm)を作成した(図-8)。タンクの水位を上昇させ、斜面内の地下水位との水頭差によって、斜面内に水を一様に流入した。また、降雨は、空気圧と水圧を調整して水を噴霧できる降雨装置を用いて、斜面に均等に降雨を降らせた。

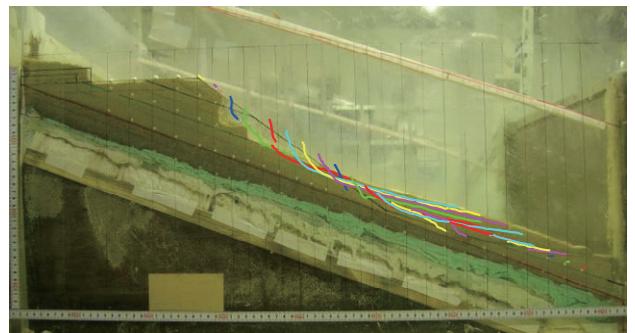
図-11 斜面表層部に設置したターゲットの崩壊時の動き
(Case 1)

ットとアクリル側面の間に土が入り込んだため追跡が困難になった。最後まで見失わずに軌跡を計測できたのは、表層に設置した 27 点のターゲットであり、図-11 に示すように斜面中部に位置する 12 点のターゲットの挙動から崩壊後の土砂の挙動について考察を行った。
