## 豪雨時の道路盛土の安全性評価とその点検手法の提案

## Proposal of method for evaluating stability of embankment during heavy rainfall

野村 英雄	Hideo Nomura	(山口大学大学院理工学研究科)
大畑 俊輔	Shunsuke Ohata	(山口大学大学院理工学研究科)
鈴木 素之	Motoyuki Suzuki	(山口大学大学評価室)
山本 満男	Mitsuo Yamamoto	(山口県土木建築部)
国重 典宏	Norihiro Kunishige	(山口県柳井土木建築事務所)
小田村 真一	Shinichi Odamura	(山口県土木建築部)

降雨による自然斜面の崩壊は毎年のように発生しているが、近年は集中豪雨の多発にともない、盛土構造物の崩壊が発生している。盛土崩壊に伴う災害を防止するには点検・維持管理が重要になるが、全ての盛土構造物を詳細に調べ直すことはコスト面・時間面の制約のため困難である。そこで、地域独特の特性を考慮した点検手法を構築することで点検精度を向上させることを目的とし、山口県内の盛土の特性の調査を行い、安定計算による盛土の安全率と水位の関係を求めた。本研究ではこの結果と盛土の目視点検を組み合わせた盛土点検手法を提案する。

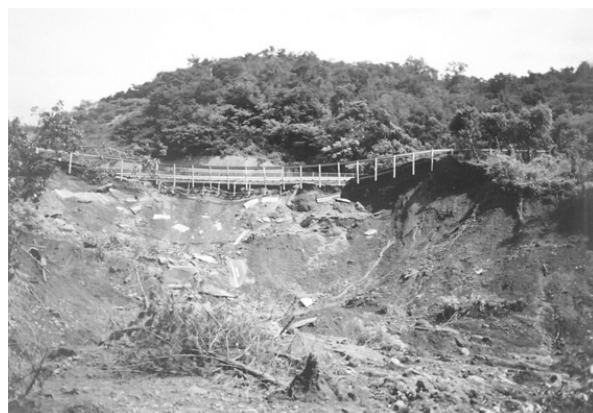
写真-1 山陽自動車道の崩壊<sup>2)</sup>

近年、豪雨に伴う災害が多発しているが、その中でも人工斜面である道路盛土の崩壊が顕著となっている。平成17年9月には山口県岩国市甘木地区において山陽自動車道の盛土が崩壊した。この崩壊は台風14号による記録的豪雨という気象的要因が引き金になったと考えられるが、この盛土には、背後に断層破砕帯が存在するという地形構造的要因、三つの沢を埋めるように構築され法先部がボトルネックとなり地下水・浸透水が排出されにくいという地形的要因があった。また、地下排水施設の集約排水構造と暗渠内に孔管の破損に伴う盛土内へ地下水が供給された可能性が指摘されている。これらの要因が複合的に作用した結果、この盛土が崩壊に至ったと考えられているが<sup>1)</sup>、当該盛土は完成後十分な時間が経過して安定したと考えられていたところでの崩壊であったことから、多くの注目を集めた。また、平成18年4月には同様の盛土崩壊が山口県岩国市由宇町において発生している。県道銭壺山公園線の完成後間もない盛土が幅約50m、崩壊土量約3000立方メートルに渡って崩壊したもので、この崩壊は、例年の4月の1ヶ月分の降雨量に相当する雨量がおよそ1日で降るとい集中豪雨が引き金となり、集水地形上に築造されたボトルネック形状の盛土、周辺に存在する断層からの地下水供給、地下排水溝を経路とした地表水の盛土内部への流入、擁壁による地下水のダムアップといった要因が複合的に作用して崩壊に至ったと考えられている<sup>2)</sup>。
