# 液状化時に見かけた気になる現象

Unforgettable Consequences of Soil Liquefaction Seen at Sites

佐々木 康 Yasushi SASAKI (広島大学大学院工学研究科)

キーワード:液状化,被害事例,盛土,土の物性,ジオグリッド(IGC:A01,E08,H04)

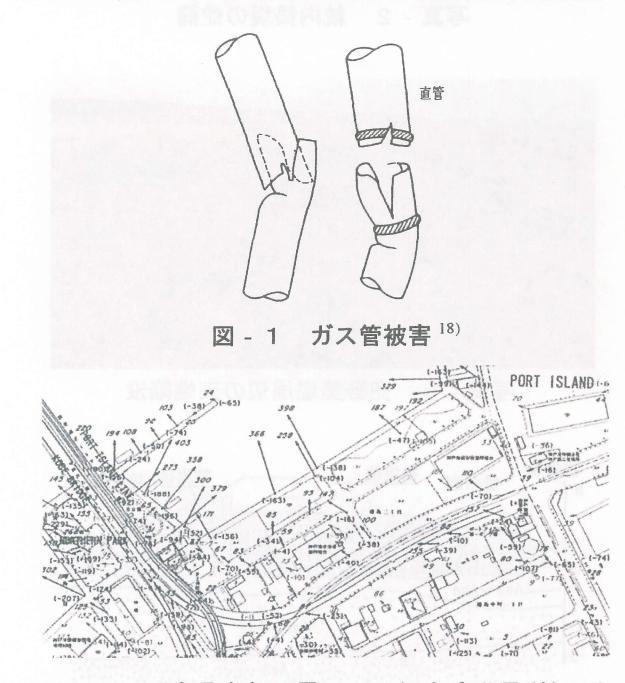
図 - 2 兵庫県南部地震による側方流動量(神戸大 橋付近)<sup>20)</sup>

航空写真を比較することによって地震前後の地盤表面の水平変位を計量する手法は兵庫県南部地震の被害調査にも活用されている(図-2)<sup>20)</sup>.

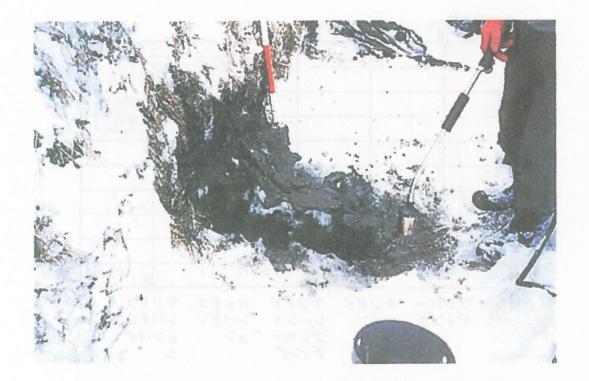
写真 - 1 釧路沖地震の堤防で見られた噴砂

しかし、釧路沖地震の時には堤防小段や法尻にわずか ながら噴砂の痕跡が残されていて(写真 - 1 参照)、堤防 被害の直接的原因は液状化であることを示していた.泥 炭は砂質土の様な液状化は起こさないものの、泥炭地盤 の圧縮性が大きいため、その自重により地下水位の高い 泥炭地盤の中に沈下した堤体の底部が液状化したもので あった<sup>26,28)</sup>(図 - 4).沢水が流れ込んで常時飽和状態 にある盛土や、泥炭地盤上の盛土では盛土内の地下水位 を低下させることが大切であることをこの事例は教えて いた.

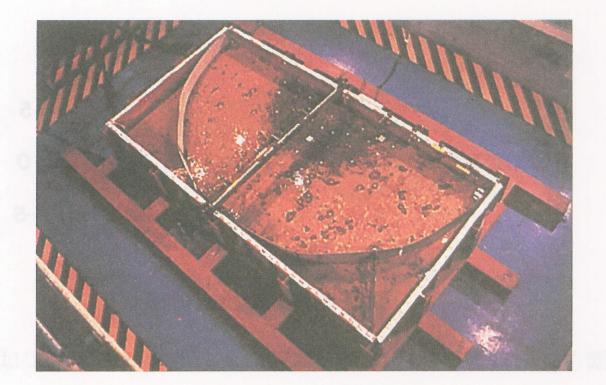
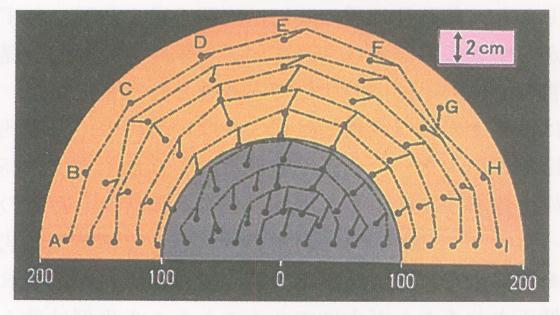
(b) 移動ベクトル 図 - 3 円錐盛土の液状化による流動の実験

図-3は、円錐形の斜面を液状化する模型地盤の上に 載せて加振した模型振動実験の結果である<sup>21)</sup>.加振方向 とは無関係に斜面の最急勾配の方向に地表が移動してい ることから、液状化した地盤の流動は重力効果により斜

面下方に向かって生じていることが分かる.
